BITACORA ELECTRÓNICA DE OBRA

REGISTRO DE LA BITACORA Y FOTO DEL CUADERNO DE OBRA

| Confirma Bitacora: Si | Nro Informe: 039-2021 | Fecha Informe: 02-08-2021 | Nombre De La Obra: REHABILITACION Y MEJORAMIENTO DE LA CARRETERA PALLASCA - MOLLEPATA - MOLLEBAMBA - SANTIAGO DE CHUCO EMPALME RUTA NO 10, TRAMO SANTIAGO DE CHUCO - MOLLEPATA | Personal Encargado: VILCHEZ ESPINOZA JOHNATHAN ARTURO |

Reporte Diario Santiago de Chuco - Mollepata

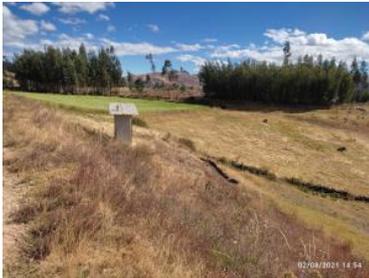
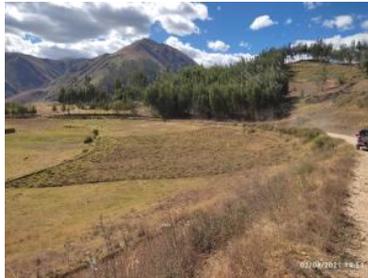
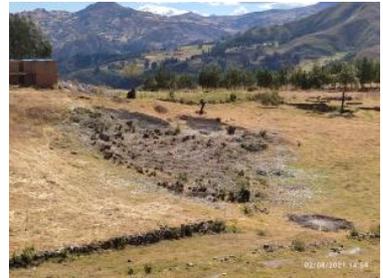
Actividades:
DME N°10
Progresiva 58+450

Se realizo la visita al DME N°10 del proyecto, ubicado en la progresiva 58+450, se verifico que no se realizan trabajos hasta ahora y se encuentra habilitado desde el 18-05-2021. De lo conversado con el propietario, este indica que el contratista aún no le ha pagado a pesar de haberle comunicado que lo haría hace 15 días.

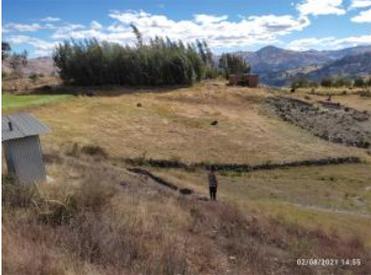
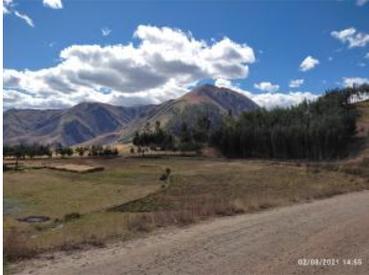
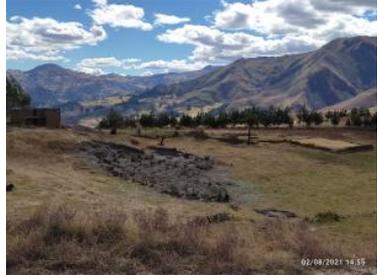
Actividades:
DME N°10
Progresiva 58+450

Se realizo la visita al DME N°10 del proyecto, ubicado en la progresiva 58+450, se verifico que no se realizan trabajos hasta ahora y se encuentra habilitado desde el 18-05-2021. De lo conversado con el propietario, este indica que el contratista aún no le ha pagado a pesar de haberle comunicado que lo haría hace 15 días y se procedió a la deforestación de un área de arboles.
