## BITACORA ELECTRÓNICA DE OBRA

| Confir<br>ma<br>Bitaco<br>ra: | Nro<br>Inform<br>e:<br>148 | Fecha Informe:<br>02-08-2021 | Nombre De La Obra:<br>Carretera Chuquicara-Puente<br>Quiroz – Tauca-Cabana-<br>Huandoval-Pallasca, Tramo:<br>Tauca- Pallasca | Personal Encargado:<br>NATALY SUSI CABALLON<br>PAUCAR |

INFORME DIARIO N°148-2021-MNT. TAUCA-PALLASCA/NSCP

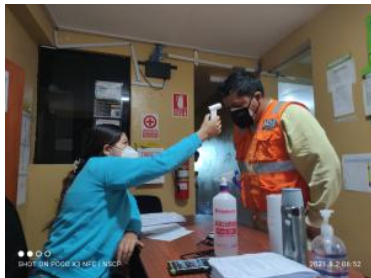
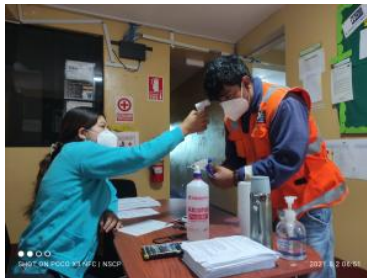
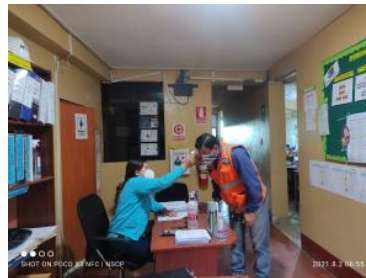
CONTROL DE TEMPERATURA, RELLENADO DE FICHA DE SINTOMATOLOGÍA COVID Y DESINFECCIÓN DE MANOS DEL PERSONAL DE SUPERVISIÓN ANTES REALIZAR SUS ACTIVIDADES.

-SE APRECIA A LA ENFERMERA Y AL ESPECIALISTA DE SEGURIDAD TOMANDO LA TEMPERATURA A LOS COLABORADORES DE SUPERVISIÓN ANTES DE REALIZAR SUS ACTIVIDADES.

-MONITOREO DEL NIVEL DE CONCENTRACIÓN DE OXIGENO EN LA SANGRE CON EL PULSIOXÍMETRO U OXÍMETRO.

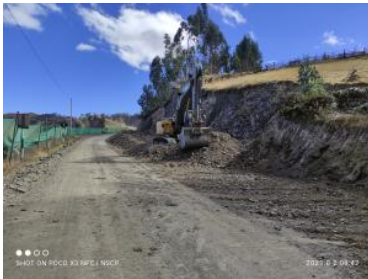
- SUB CONTRATA "ENTREVÍAS"****Foto1:**

**Panel Fotográfico de la Bitacora de Obras****Personal Encargado:****NATALY SUSI CABALLON  
PAUCAR****Nivel:****No Aplica****Fecha De Fotografia:****02-08-2021****Actividades:****CORTE, PERFILADO DE TALUD Y ELIMINACIÓN EN EL KM 20+420.****CDescripcion\_\_\_\_\_:****MO: 1 CAPATAZ, 1 OFICIAL, 1 PERSONAL DE PISO, 2 VIGÍAS, 13 OPERADORES.  
EM: 1 EXCAVADORA SOBRE ORUGA, 12 VOLQUETES.
