BITACORA ELECTRÓNICA DE OBRA

Confirma Bitacora: Si	Nro Informe: 148	Fecha Informe: 02-08-2021	Nombre De La Obra: Carretera Chuquicara-Puente Quiroz – Tauca-Cabana-Huandoval-Pallasca, Tramo: Tauca- Pallasca	Personal Encargado: NATALY SUSI CABALLON PAUCAR
---------------------------------	----------------------------	-------------------------------------	---	---

INFORME DIARIO N°148-2021-MNT. TAUCA-PALLASCA/NSCP

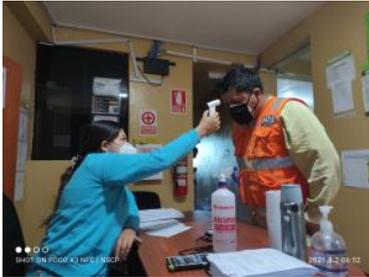
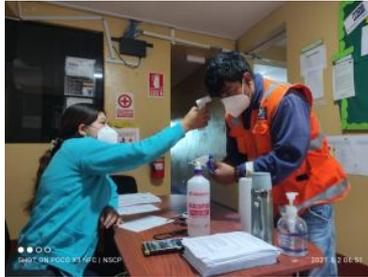
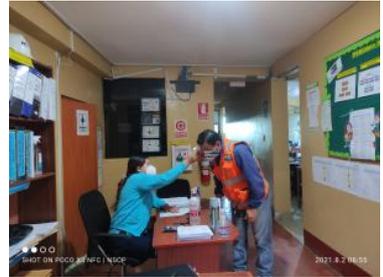
1

CONTROL DE TEMPERATURA, RELLENADO DE FICHA DE SINTOMATOLOGÍA COVID Y DESINFECCIÓN DE MANOS DEL PERSONAL DE SUPERVISIÓN ANTES REALIZAR SUS ACTIVIDADES.

-SE APRECIA A LA ENFERMERA Y AL ESPECIALISTA DE SEGURIDAD TOMANDO LA TEMPERATURA A LOS COLABORADORES DE SUPERVISIÓN ANTES DE REALIZAR SUS ACTIVIDADES.

-MONITOREO DEL NIVEL DE CONCENTRACIÓN DE OXIGENO EN LA SANGRE CON EL PULSIOXÍMETRO U OXÍMETRO.

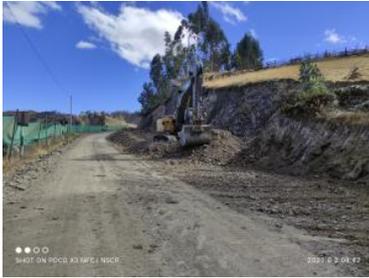
Foto1:

Actividades:
 CORTE, PERFILADO DE TALUD Y ELIMINACIÓN EN EL KM 20+420.

CDescripcion _____ :
 MO: 1 CAPATAZ, 1 OFICIAL, 1 PERSONAL DE PISO, 2 VIGÍAS, 13 OPERADORES.
 EM: 1 EXCAVADORA SOBRE ORUGA, 12 VOLQUETES.
 - SUB CONTRATA "ENTREVÍAS"
