BITACORA ELECTRÓNICA DE OBRA

Confirma Bitacora: Si	Nro Informe: 106	Fecha Informe: 02-08-2021	Nombre De La Obra: Carretera Oyon- Ambo, Tramo II: Dv. Cerro de Pasco- Dv. Chacayan	Personal Encargado: BORIS WALTER AYLLÓN CARCELÉN
---------------------------------	----------------------------	-------------------------------------	---	---

OBRA: MEJORAMIENTO DE LA CARRETERA OYON - AMBO TRAMO 2 DESVIO CERRO DE PASCO DESVIO CHACAYAN

TRAMO 2 progresiva km. 181+000 a la progresiva km. 230+000

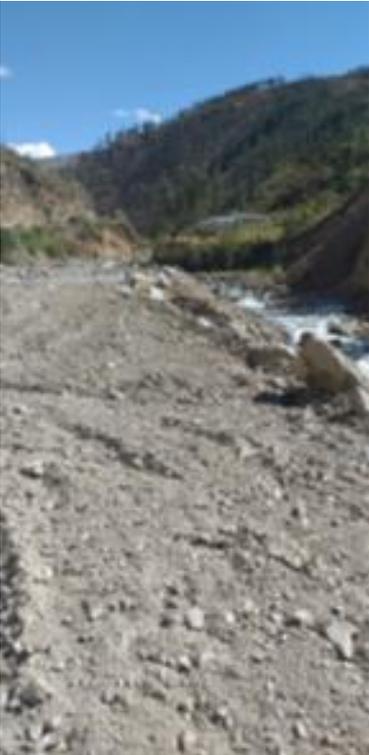
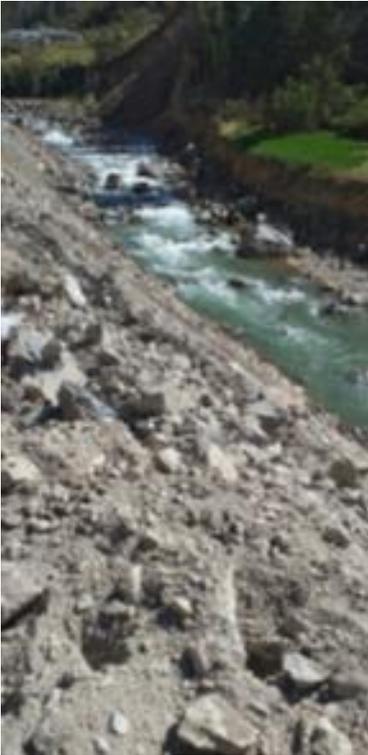
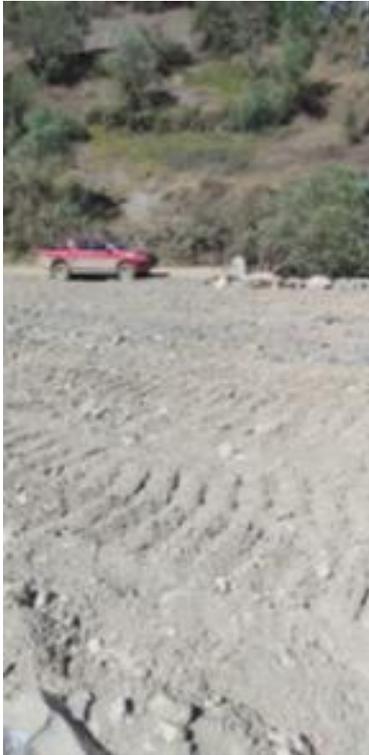
Actividades:
PROGRESIVA KM. 231+440
VISITA DE MONITOREO AL DME UBICADO EN EL TRAMO III:

CDescripcion_____:
En la progresiva km. 232+440 se realiza la visita de monitoreo al DME No. 31 del tramo III, donde se observa que se ha realizado el esparcido del material en todo el terreno, Se ha movilizado la maquinaria , puesto que no hay maquinaria en el DME.

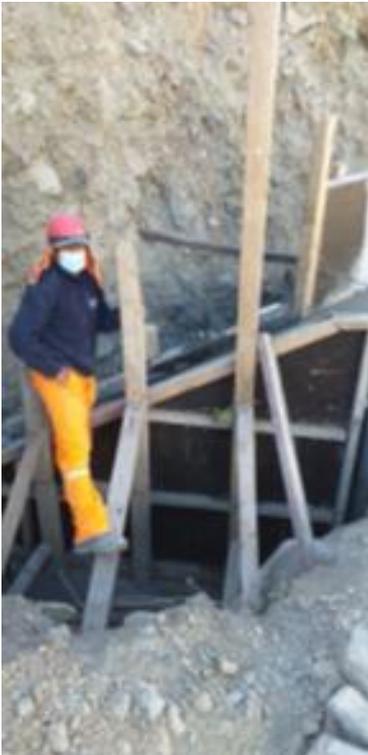
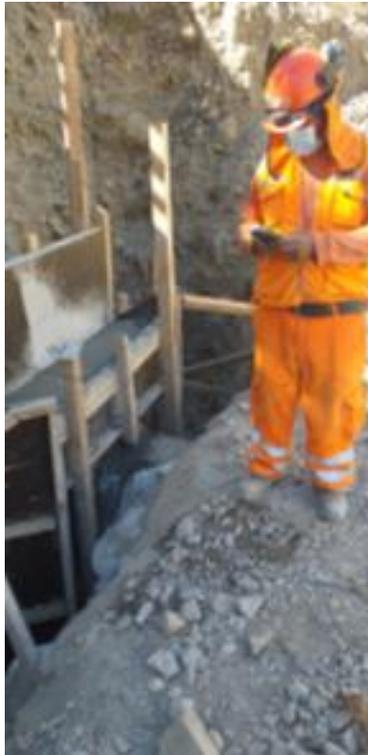
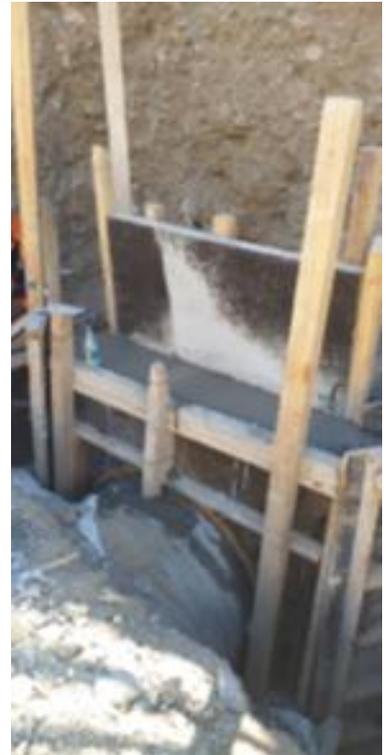
**PROGRESIVA KM. 229+793
600.0 OBRAS DE ARTE Y DRENAJE
610.E CONCRETO TIPO E (F'C= 175 KG/CM2)**

En la progresiva Km. 229+793 se realiza los acabados en el cabezal de alcantarilla (lado izquierdo) el cual ha sido vaciado con concreto premezclado. Se utilizo un camión Mlser, un vibrador de concreto. trabajaron: 1 capataz, 1 operador de mixer, 4 obreros.

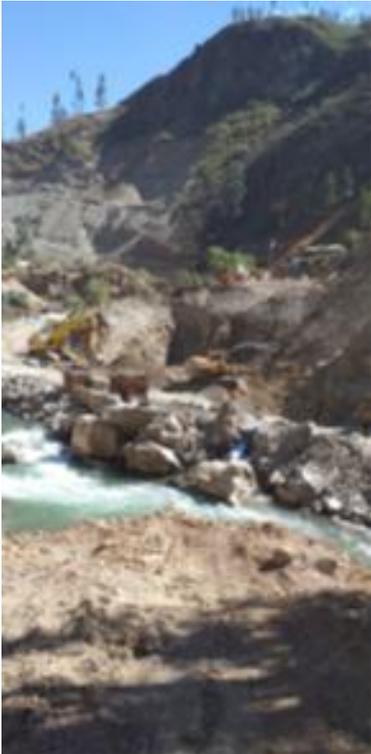
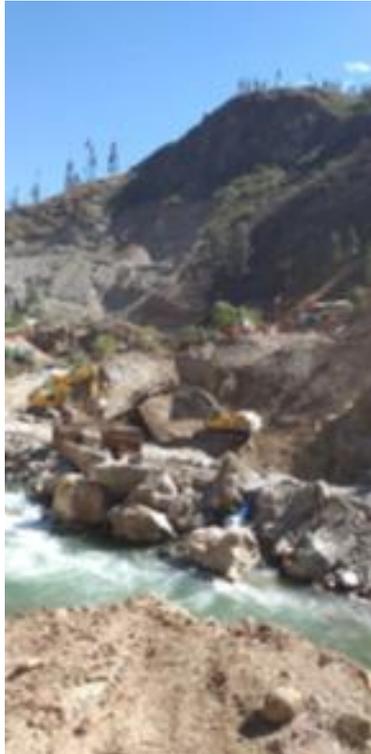
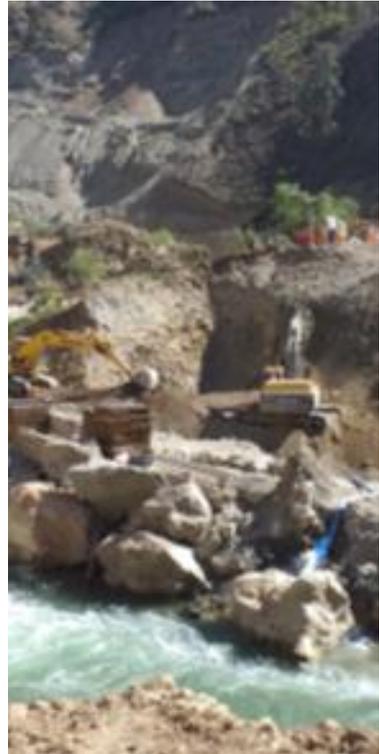
Actividades:
PROGRESIVA KM. 229+965
1400.0 PUENTE HUARIMARCA
1400.2 MOVIMIENTO DE TIERRAS
601.C EXCAVACION PARA ESTRUCTURAS EN MATERIAL SECO
601.D EXCAVACION PARA ESTRUCTURAS EN MATAREIAL BAJO EL AGUA

CDescripcion_____:
En la progresiva Km. 229+965 se realiza las excavaciones en material seco y bajo el agua para los cimientos del puente mayor Huarimarca. Se utiliza 2 excavadoras de oruga, trabajan: 1 capataz, 2 operadores, 2 obreros

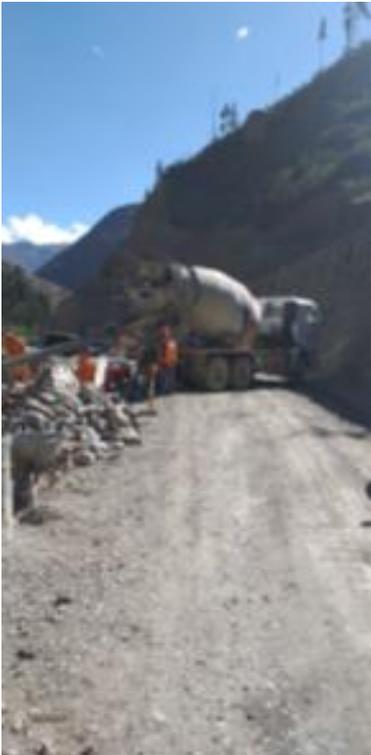
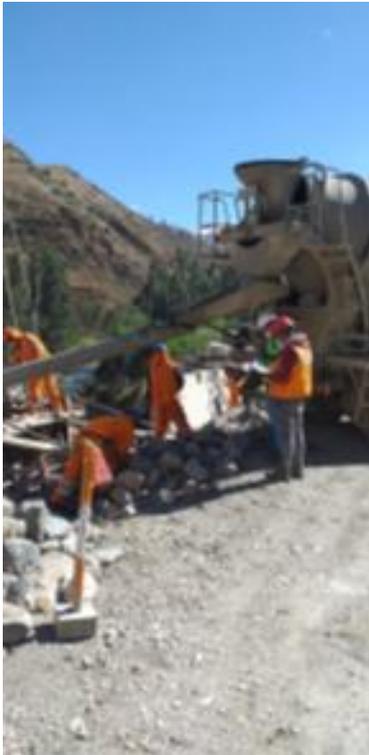
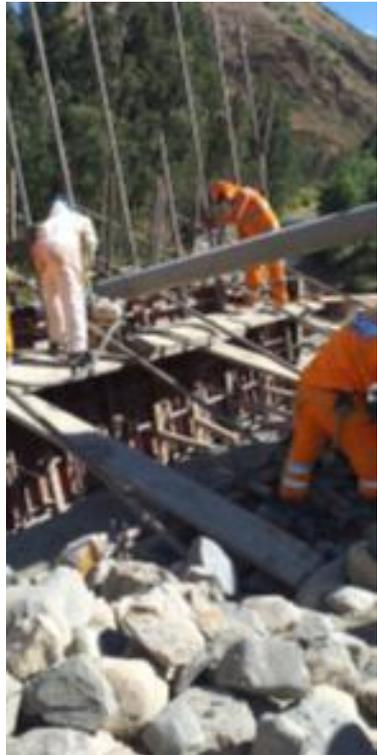
Actividades:
PROGRESIVA KM. 228+944 A KM. 228+999.72
600.0 OBRAS DE ARTE Y DRENAJE
610.E1 CONCRETO CICLOPEO (F'C= 175 KG/CM2 + 30 % P.M.)

CDescripcion _____:
En la progresiva KM. 228+944 a Km. 228+999.72 se realiza el vaciado de muro de concreto ciclópeo paño 7. Se utiliza un camión mixer, 1 vibrador de concreto, trabajan: 1 capataz, 1 operador de Mixer, 6 obreros, 2 vigías.

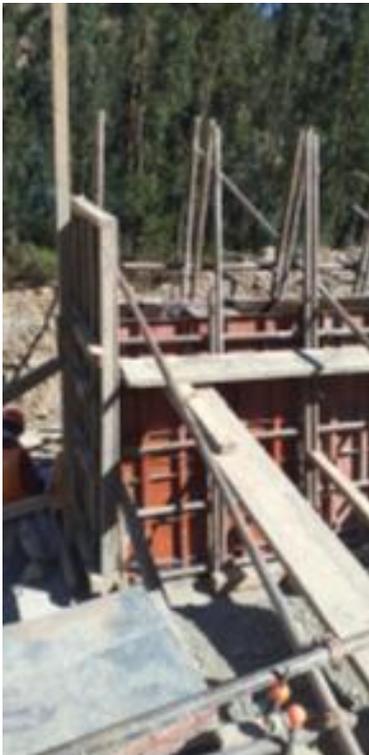
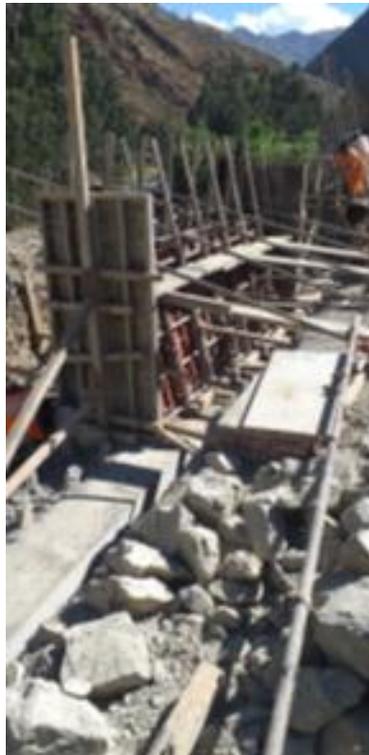
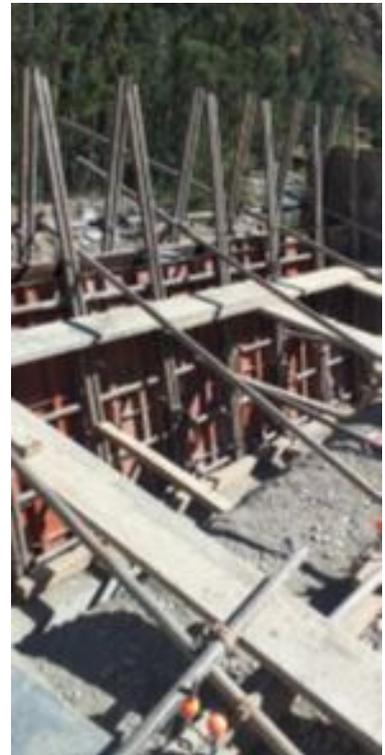
PROGRESIVA KM. 228+944 A KM. 228+999.72

En la progresiva KM. 228+944 a KM. 228+999 se realiza el encofrado de muro ciclópeo (paño 9) . Se utiliza herramientas menores, trabajan: 1 capataz, 4 obreros

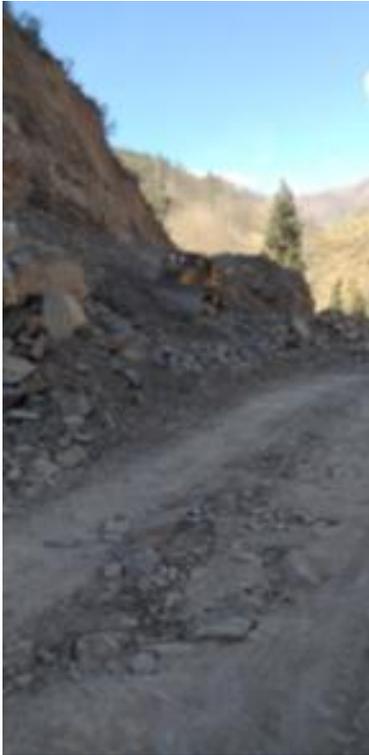
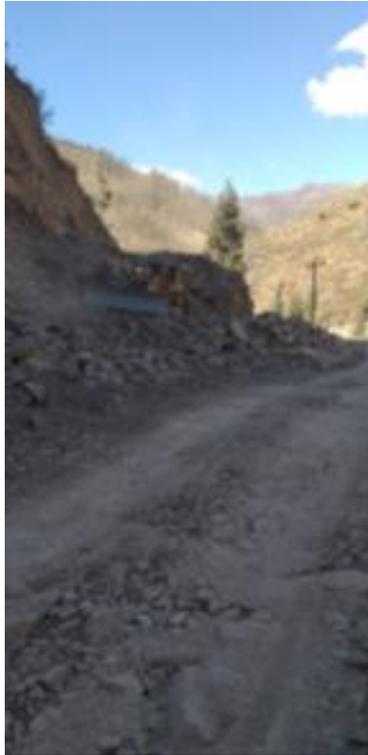
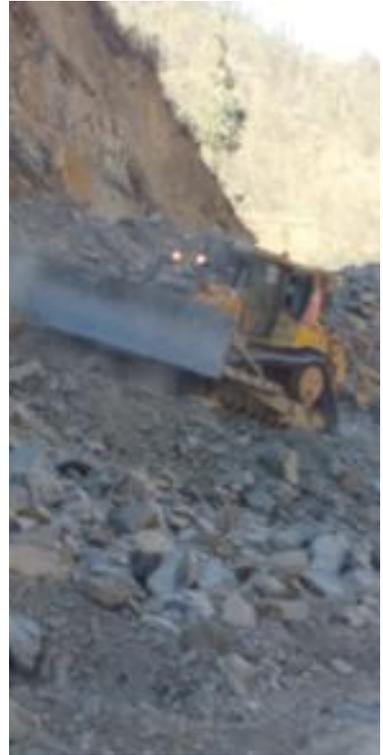
Actividades:
PROGRESIVA KM. 227+480
200.0 MOVIMIENTO DE TIERRAS
205.A EXCAVACION EN EXPLANACIONES EN ROCA SUELTA

CDescripcion_____:
En la progresiva KM. 227+480 se realiza el corte de material en roca suelta. Sre utiliza un tractor de oruga. trabajan: 1 capataz, 1 operador, 2 vigias.

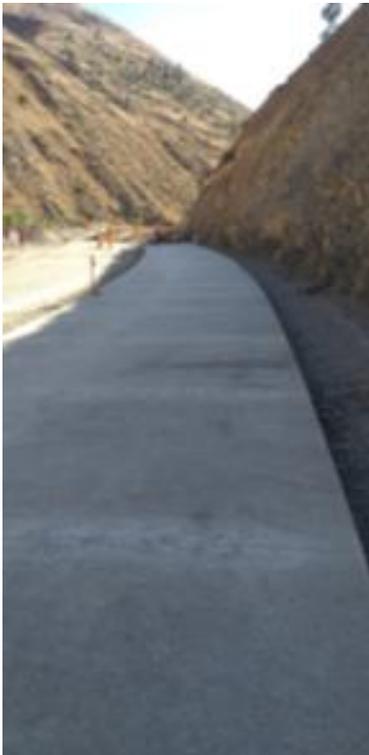
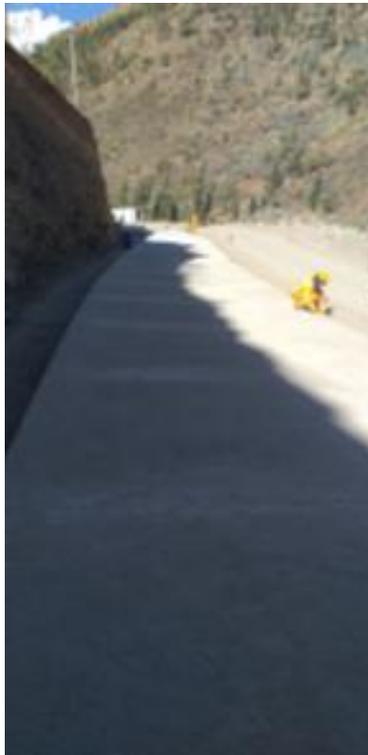
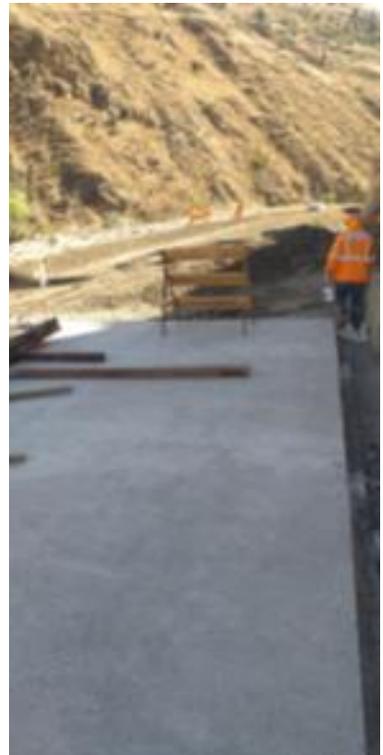
Actividades:
PROGRESIVA KM. 226+760
300.0 SUB BASE Y BASE
303.B BASE DE CONCRETO HIDRAULICO DE F'C= 85 KG/ CM2

CDescripcion _____:
En la progresiva KM. 226+760 se verifica la construcción de base base concreto hidráulico en el lado derecho de la vía.

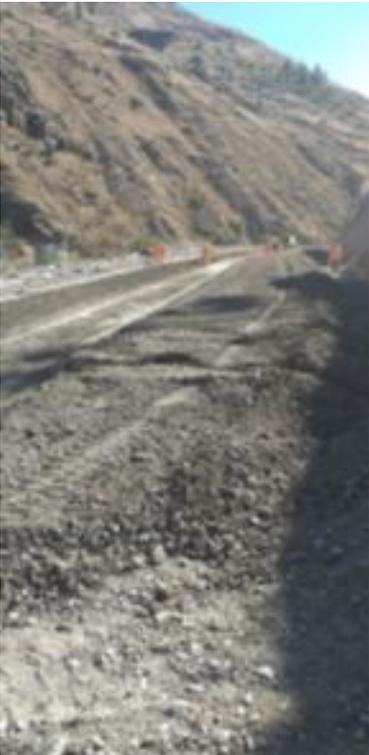
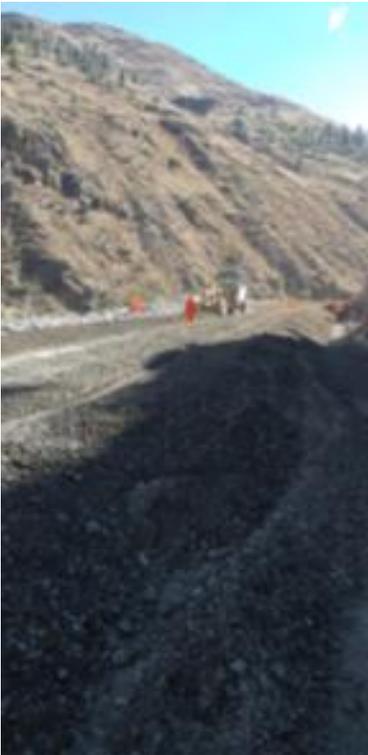
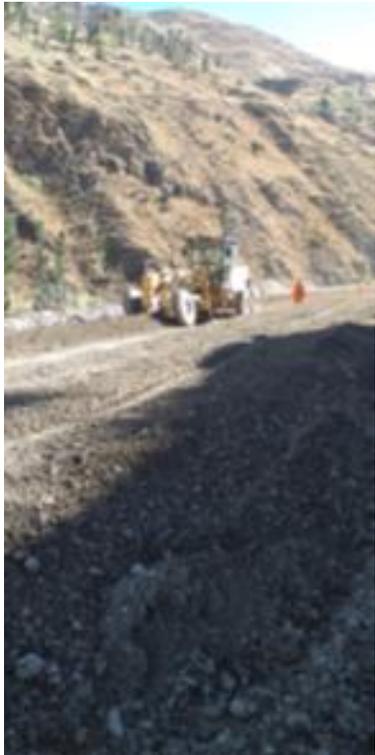
Actividades:
PROGRESIVA KM. 226+400 a km. 226+760
200.0 MOVIMIENTO DE TIERRAS
210.A CONFORMACION DE TERRAPLENES

CDescripcion _____:
En la progresiva Km. 226+400 a Km. 226+760 se realiza la conformación de terraplenes, se utiliza una motoniveladora , una compactadora de rodillo y un camión cisterna. Trabajo: 1 capataz, 2 operadores, 1 chofer de cisterna, 2 vigías

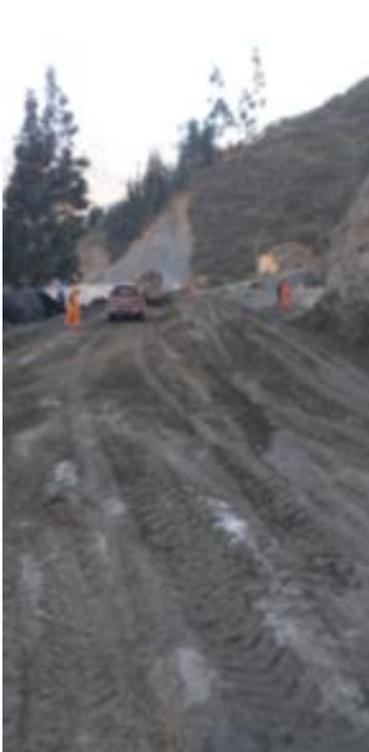
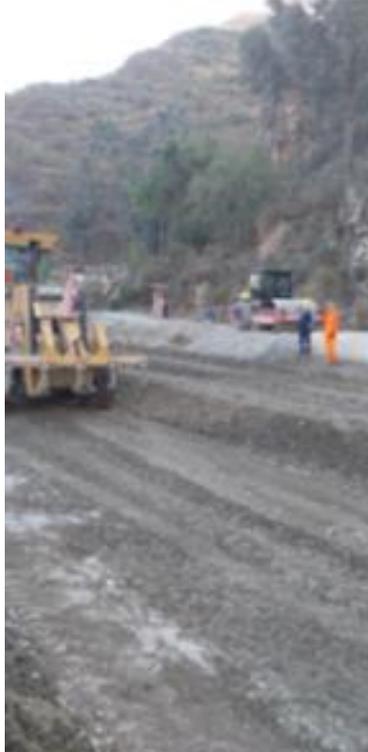
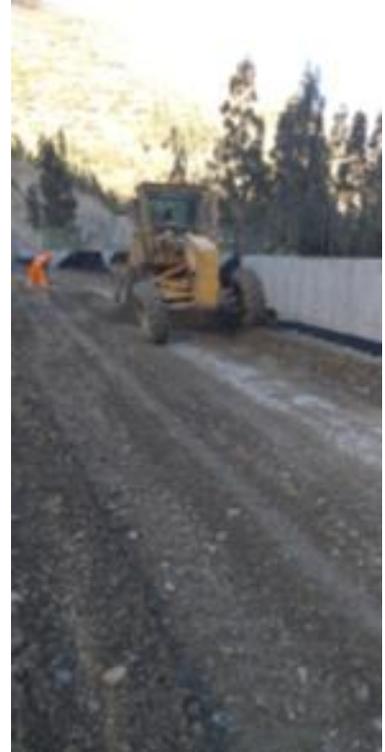
Actividades:
PROGRESIVA KM. 225+360 a Km. 225+ 450
200.0 MOVIMIENTO DE TIERRAS
210.A CONFORMACION DE TERRAPLENES

CDescripcion_____:
En la progresiva Km. 225+360 a Km. 225+450 se realiza la conformación de terraplenes, se utiliza una motoniveladora , una compactadora de rodillo y un camión cisterna. Trabajan: 1 capataz, 2 operadores, 1 chofer de cisterna, 2 vigías

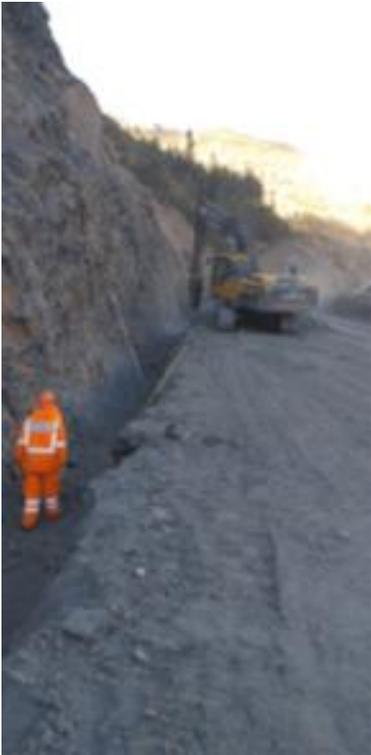
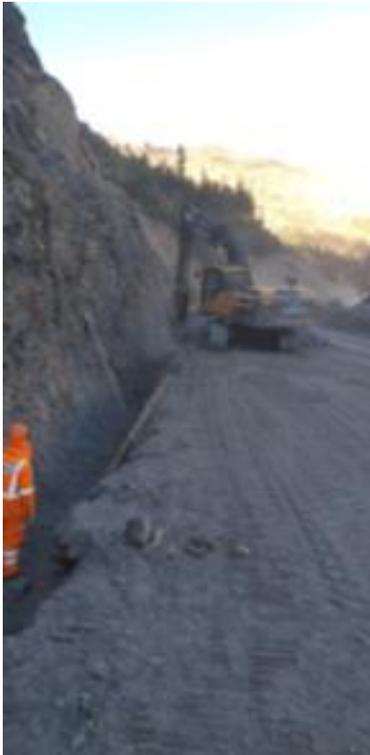
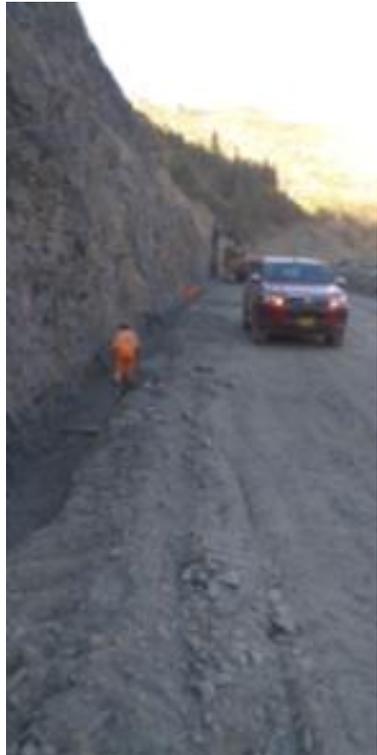
Actividades:
PROGRESIVA KM. 224+680 a km. 225+740
600.0 OBRAS DE ARTE Y DRENAJE
601.A EXCAVACION NO CLASIFICADA PARA ESTRUCTURAS.

CDescripcion _____:
En la progresiva KM. 224+680 a KM. 225+740 se realiza la excavación para la construcción de sub drenaje. Se utiliza un excavadora de oruga con accesorio de demolición , trabajan: 1 capataz, 1 operador, 2 obreros, 2 vigías.

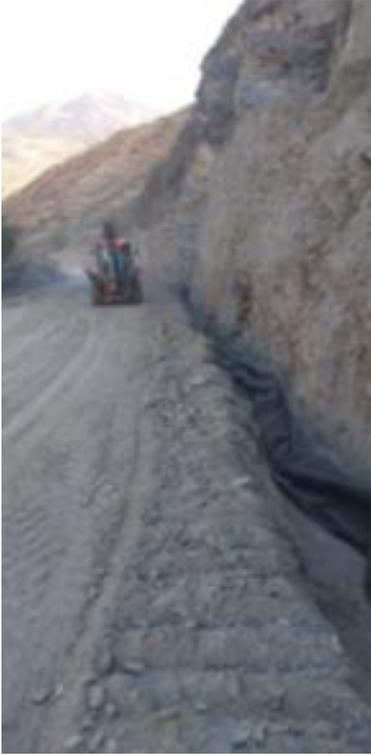
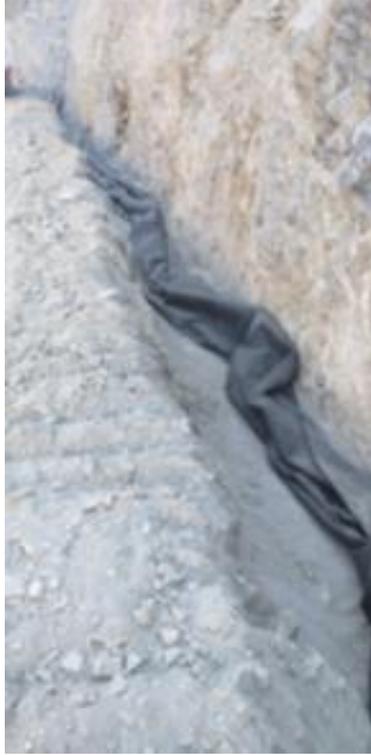
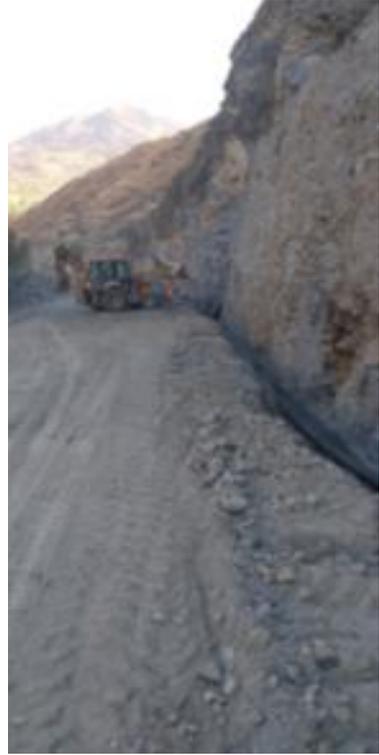
Actividades:
PROGRESIVA KM. 224+600 a km. 224+680
600.0 OBRAS DE ARTE Y DRENAJE
601.A EXCAVACION NO CLASIFICADA PARA ESTRUCTURAS.
650.G GEOTEXTIL NO TEJIDO TIPO 1

CDescripcion _____ :
En la progresiva KM. 224+600 a KM. 224+680 se realizó la excavación y la colocación de manto geotextil no tejido tipo 1 para la construcción de sub drenaje. Se utiliza una retroexcavadora, trabajan: 1 capataz, 1 operador, 2 obreros.

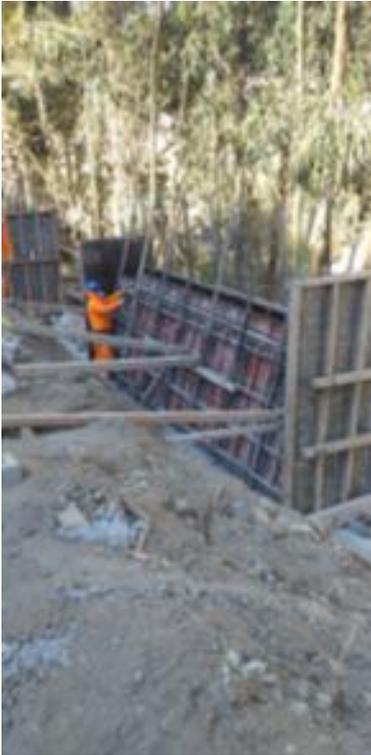
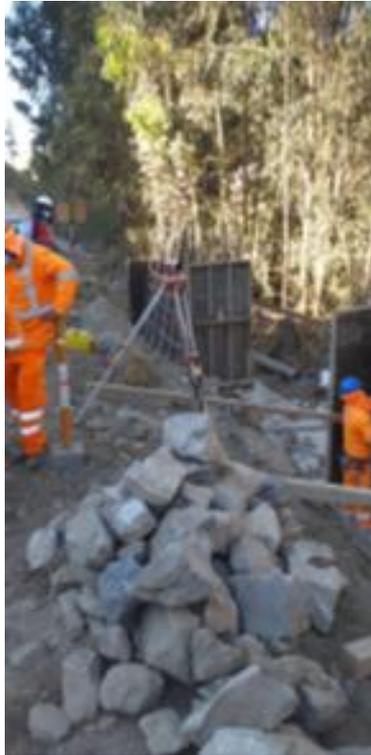
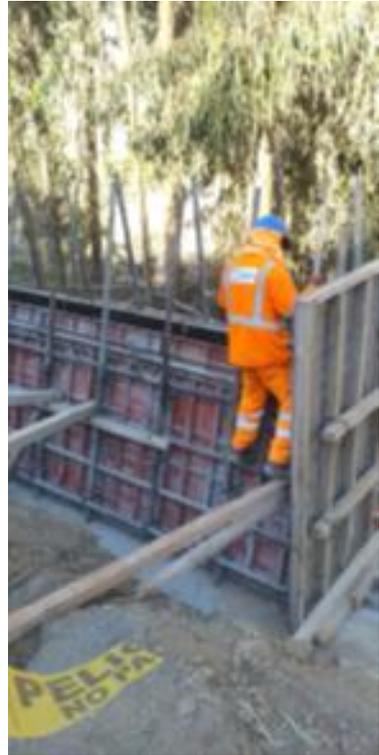
Actividades:
PROGRESIVA KM. 218+740
600.0 OBRAS DE ARTE Y DRENAJE
612.A ENCOFRADO Y DESENCOFRADO PARA OBRAS DE ARTE

CDescripcion _____:
En la progresiva KM. 218+740 se realiza el encofrado de muro ciclópeo . Se utiliza herramientas menores, trabajan: 1 capataz, 2 obreros
