BITACORA ELECTRÓNICA DE OBRA

REGISTRO DE LA BITACORA Y FOTO DEL CUADERNO DE OBRA

Reporte diario Santiago de Chuco - Mollepata

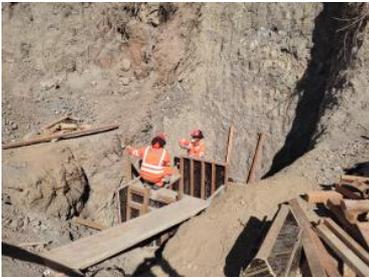
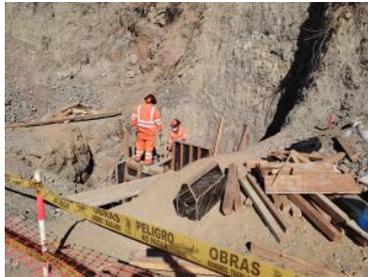
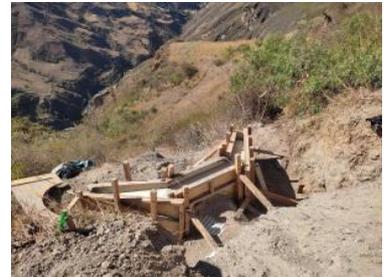
Actividades:
500. OBRAS DE ARTE Y DRENAJE
515.A DESENCOFRADO
PROGRESIVA 4+025

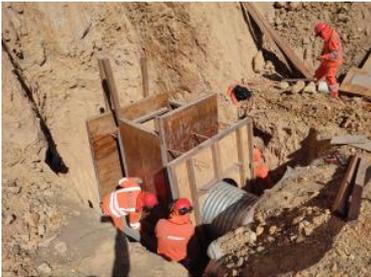
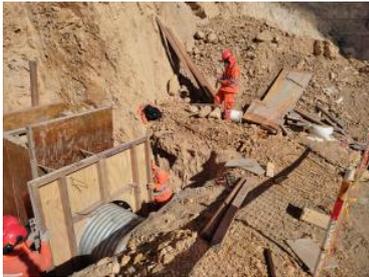
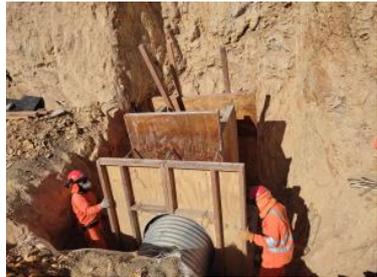
Actividades:
500. OBRAS DE ARTE Y DRENAJE
515.A ENCOFRADO Y DESENCOFRADO
PROGRESIVA 4+296 LADO IZQUIERDO

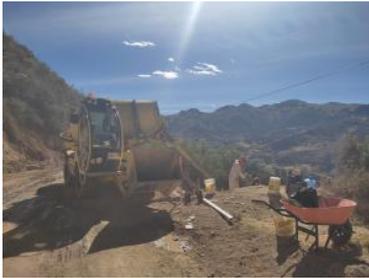
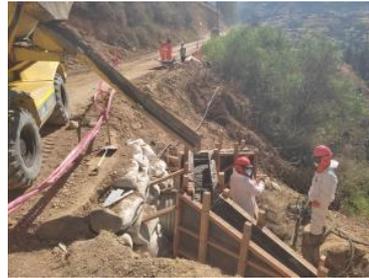
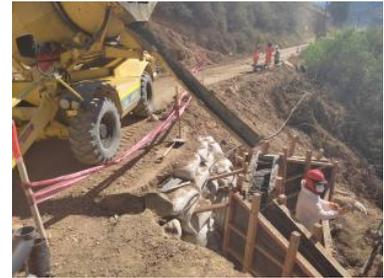
500. OBRAS DE ARTE Y DRENAJE
503.E CONCRETO CLASE E (F'C = 175 KG/CM2)
PROGRESIVA 5+880 LADO DERECHO

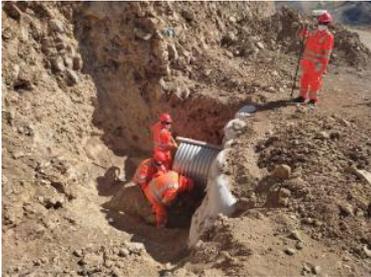
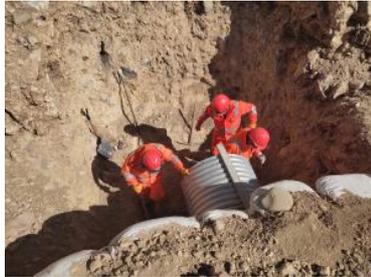
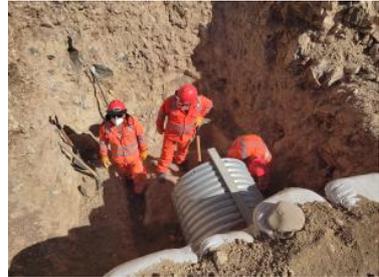
Actividades:
500. OBRAS DE ARTE Y DRENAJE
515.A ENCOFRADO Y DESENCOFRADO
PROGRESIVA 6+649 LADO IZQUIERDO ZAPATA

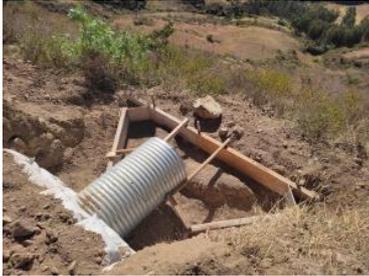
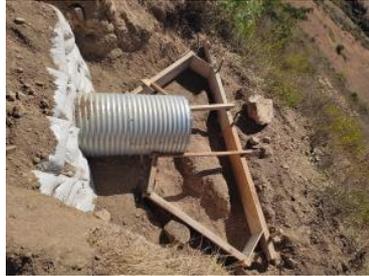
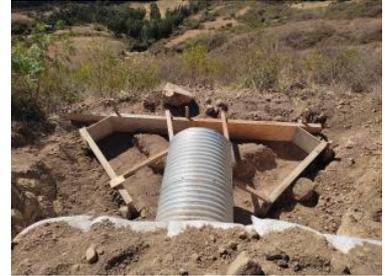
500. OBRAS DE ARTE Y DRENAJE
503.E CONCRETO CLASE E (F'C = 175 KG/CM2)
PROGRESIVA 6+649

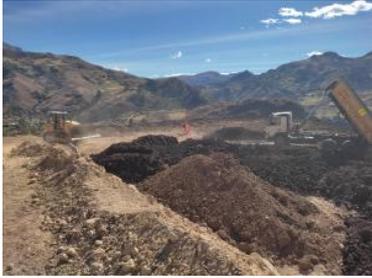
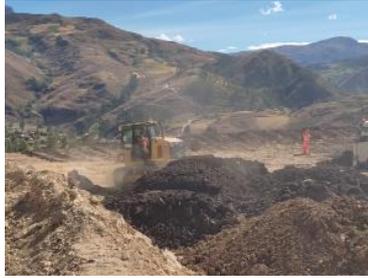
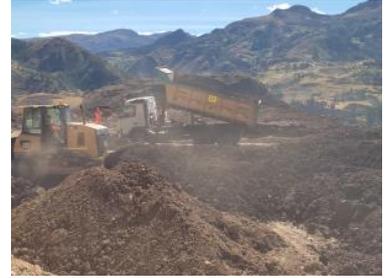
Actividades:
200. MOVIMIENTO DE TIERRA
205.A CONFORMACIÓN DE TERRAPLENES PROGRESIVA 7+200 DME 13

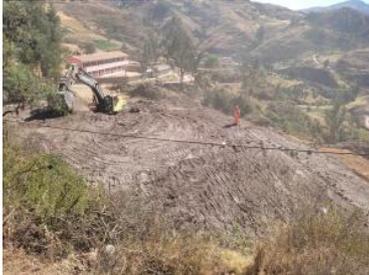
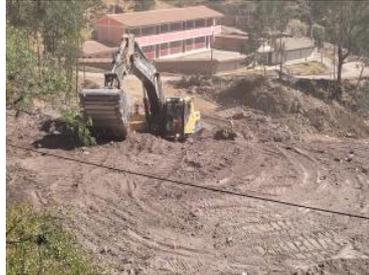
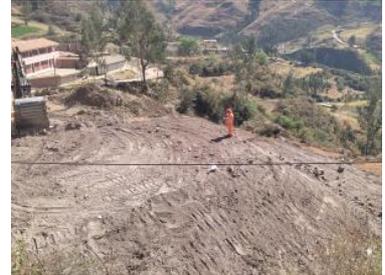
Actividades:
200. MOVIMIENTO DE TIERRA
205.A CONFORMACIÓN DE TERRAPLENES
PROGRESIVA 7+600 DME 14

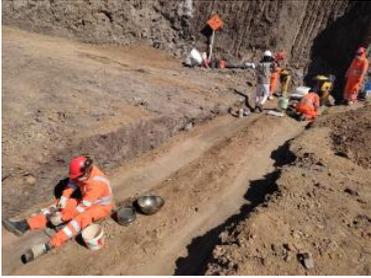
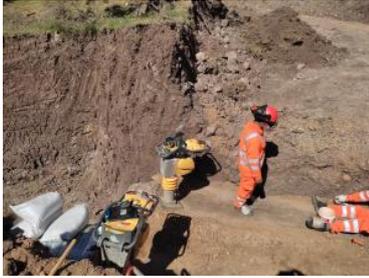
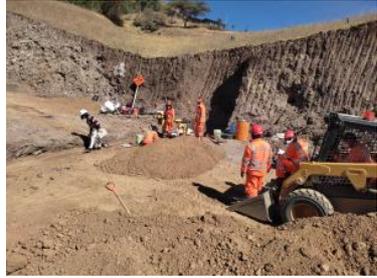
Actividades:
500. OBRAS DE ARTE Y DRENAJE
502.A RELLENO PARA ESTRUCTURAS PROGRESIVA 8+950 LADO IZQUIERDO

CDescripcion _____:
Equipos
1 Minicargador
4 Vibro compactadora
Cuadrilla
1 Operario
3 Ayudantes
Personal de contratista y supervisión realizan pruebas de densidad

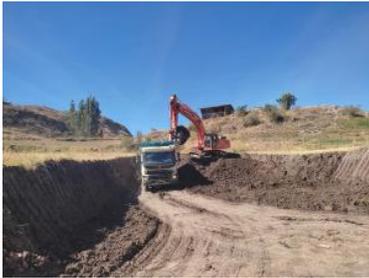
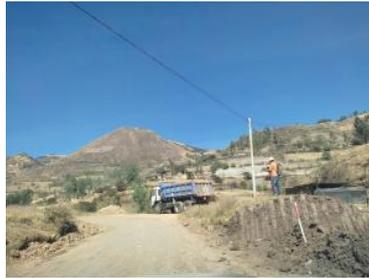
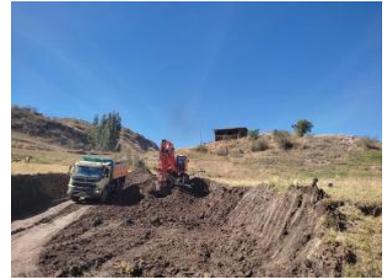
200. MOVIMIENTO DE TIERRA
202.A EXCAVACIÓN DE MATERIAL SUELTO
202.B EXCAVACIÓN EN ROCA SUELTA
PROGRESIVA 9+650

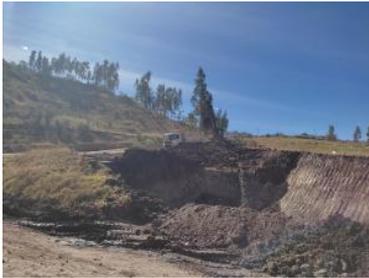
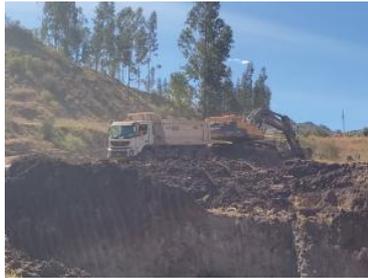
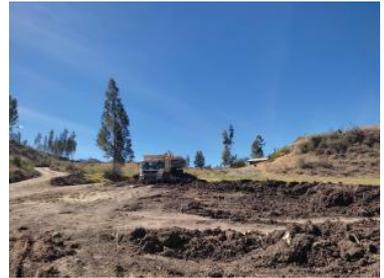
Actividades:
200. MOVIMIENTO DE TIERRA
202.A EXCAVACIÓN DE MATERIAL SUELTO
202.B EXCAVACIÓN EN ROCA SUELTA
PROGRESIVA 10+100

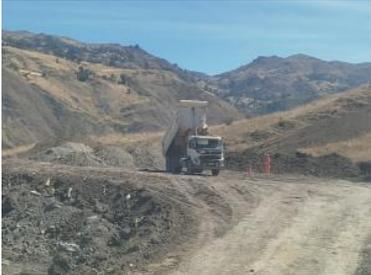
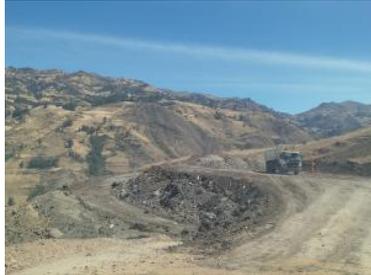
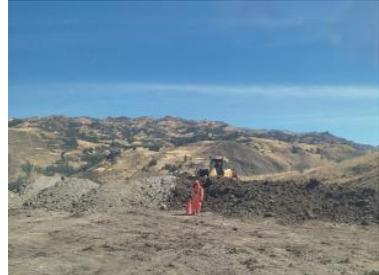
Actividades:
200. MOVIMIENTO DE TIERRA
205.A CONFORMACIÓN DE TERRAPLENES PROGRESIVA 10+100 DME 16

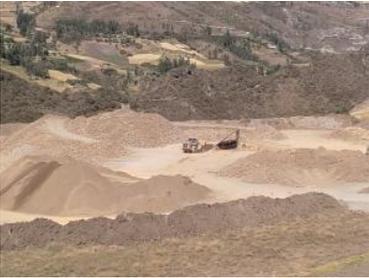
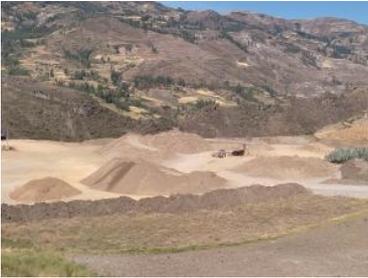
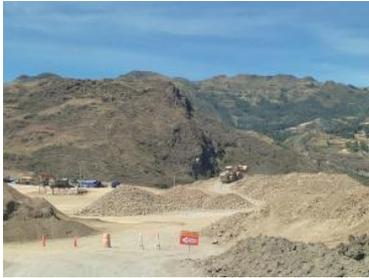
CDescripcion_____:
En el Km 8+480 planta industrial Chacomas
Pendiente instalación de planta chancadora
