## BITACORA ELECTRÓNICA DE OBRA

| Si | 149 | 03-08-2021 | Carretera Chuquicara-Puente<br>Quiroz – Tauca-Cabana-<br>Huandoval-Pallasca, Tramo:<br>Tauca- Pallasca | NATALY SUSI CABALLON<br>PAUCAR |

INFORME DIARIO N°149-2021-MNT. TAUCA-PALLASCA/NSCP

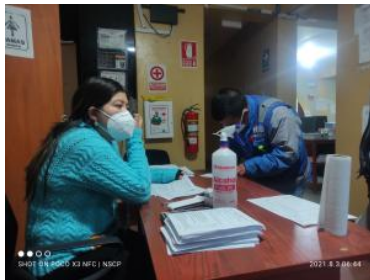
Foto1:

-SE APRECIA A LA ENFERMERA Y AL ESPECIALISTA DE SEGURIDAD TOMANDO LA TEMPERATURA A LOS COLABORADORES DE SUPERVISIÓN ANTES DE REALIZAR SUS ACTIVIDADES.

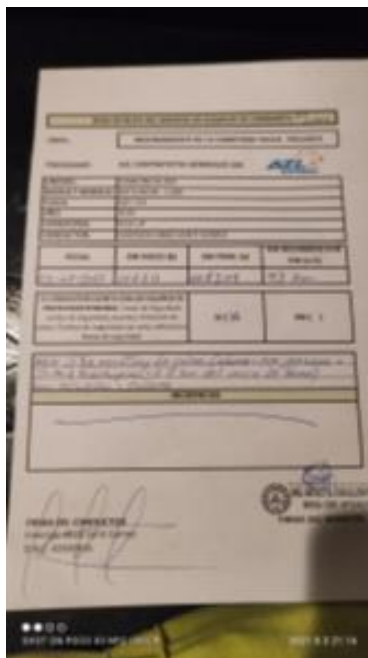
Foto2:

CONTROL DEL KILOMETRAJE DE LA CAMIONETA PARA LOS TRABAJOS DE MONITOREO.

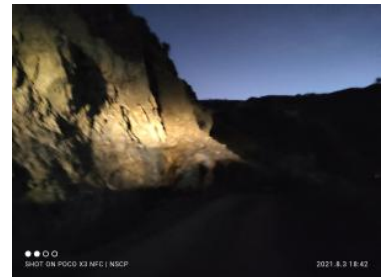
Foto3:

2DO DERRUMBE EN EL KM 31+550

- OCURRIO A 6:36PM, ES NECESARIO MENCIONAR QUE EN EL 1ER DERRUMBE OCURRIDO 5PM SE LE ADVIRTIO QUE LIMPIARAN BIEN EL TALUD PORQUE ESTE CAERIA; Y APOCOS METROS ANTES DE CRUZAR POR EL PUNTO EL TALUD SEDIO TAPANDO LA VÍA, SE LE COMUNICO AL RESIDENTE DE OBRA Y A LOS RESPONSABLES HABILITANDO EL PASE A LAS 7:30PM, ASI MISMO SE LE INFORMO QUE EL TALUD DE LA ZONA SE ENCUENTRA PROPENSO A SEDER (OJO ES NECESARIO MENCIONAR QUE ANTES DE LOS DERRUMBES HUBO ACTIVIDAD DE DESQUINCHES Y CORTÉ EN ESE TRAMO Y SIN CULMINAR EL TRABAJO Y SIN VERIFICAR BIEN QUE LA ZONA ESTE AL MENOS SEGURA SE PROCEDIO A TRABAJAR EN OTRO FRENTE EN EL KM 30+800).
