## BITACORA ELECTRÓNICA DE OBRA

| Si | 149 | 03-08-2021 | Carretera Chuquicara-Puente Quiroz – Tauca-Cabana-Huandoval-Pallasca, Tramo: Tauca- Pallasca | NATALY SUSI CABALLON PAUCAR |

INFORME DIARIO N°149-2021-MNT. TAUCA-PALLASCA/NSCP

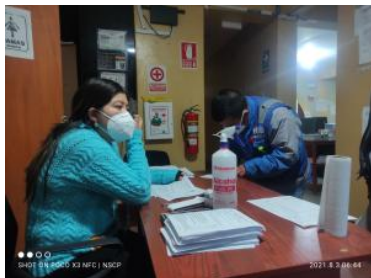
Foto1:

CONTROL DE TEMPERATURA, RELLENADO DE FICHA DE SINTOMATOLOGÍA COVID Y DESINFECCIÓN DE MANOS DEL PERSONAL DE SUPERVISIÓN ANTES REALIZAR SUS ACTIVIDADES.

-SE APRECIA A LA ENFERMERA Y AL ESPECIALISTA DE SEGURIDAD TOMANDO LA TEMPERATURA A LOS COLABORADORES DE SUPERVISIÓN ANTES DE REALIZAR SUS ACTIVIDADES.

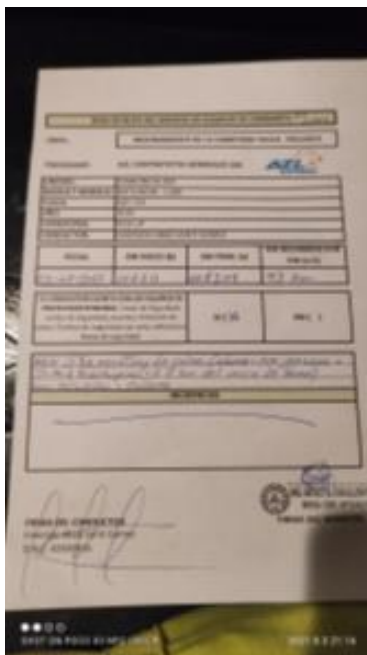
Foto2:

CONTROL DEL KILOMETRAJE DE LA CAMIONETA PARA LOS TRABAJOS DE MONITOREO.

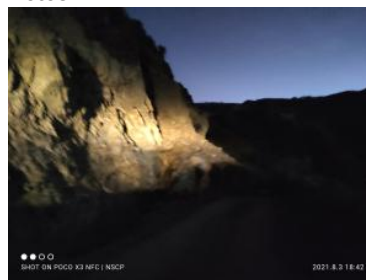
Foto3:

2DO DERRUMBE EN EL KM 31+550

- OCURRIO A 6:36PM, ES NECESARIO MENCIONAR QUE EN EL 1ER DERRUMBE OCURRIDO 5PM SE LE ADVIRTIO QUE LIMPIARAN BIEN EL TALUD PORQUE ESTE CAERIA; Y APOCOS METROS ANTES DE CRUZAR POR EL PUNTO EL TALUD SEDIO TAPANDO LA VÍA, SE LE COMUNICO AL RESIDENTE DE OBRA Y A LOS RESPONSABLES HABILITANDO EL PASE A LAS 7:30PM, ASI MISMO SE LE INFORMO QUE EL TALUD DE LA ZONA SE ENCUENTRA PROPENSO A SEDER (OJO ES NECESARIO MENCIONAR QUE ANTES DE LOS DERRUMBES HUBO ACTIVIDAD DE DESQUINCHE Y CORTÉ EN ESE TRAMO Y SIN CULMINAR EL TRABAJO Y SIN VERIFICAR BIEN QUE LA ZONA ESTE AL MENOS SEGURA SE PROCEDIO A TRABAJAR EN OTRO FRENTE EN EL KM 30+800).
