## BITACORA ELECTRÓNICA DE OBRA

NUMERO DE INFORME : 0107

OBRA: MEJORAMIENTO DE LA CARRETERA OYON - AMBO TRAMO 2 DESVIO CERRO DE PASCO DESVIO CHACAYAN

TRAMO 2 progresiva km. 181+000 a la progresiva km. 230+000

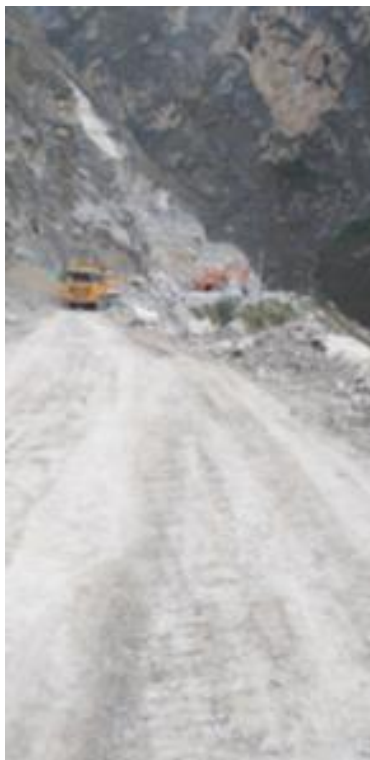
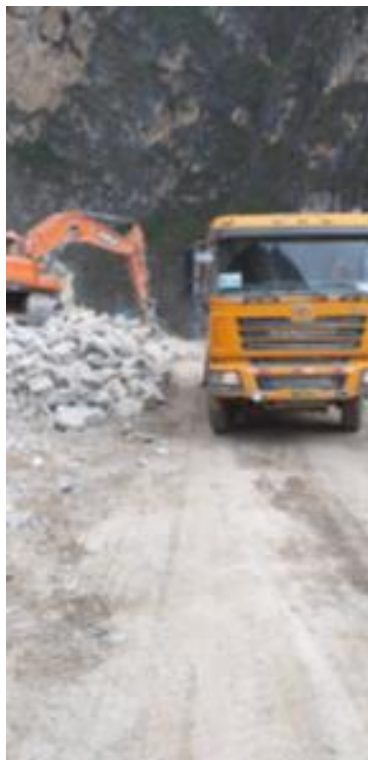
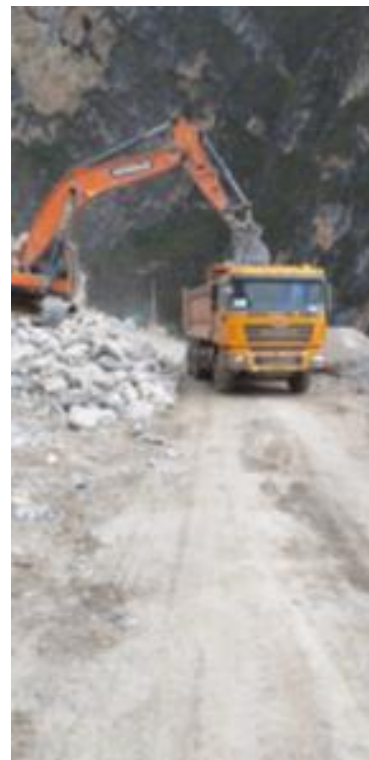
PROGRESIVA KM. 207+890

En la progresiva Km. 207+890 se realiza la carga de material de eliminación, se utiliza una excavadora de oruga y 5 volquetes, trabajan: 1 capataz, 1 operador, 5 choferes 2 vigías.

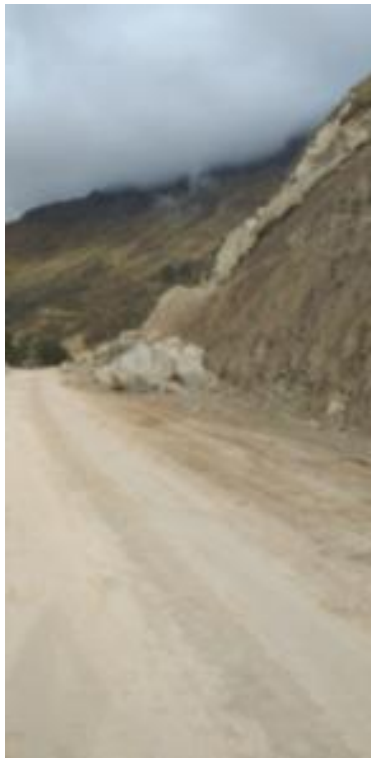
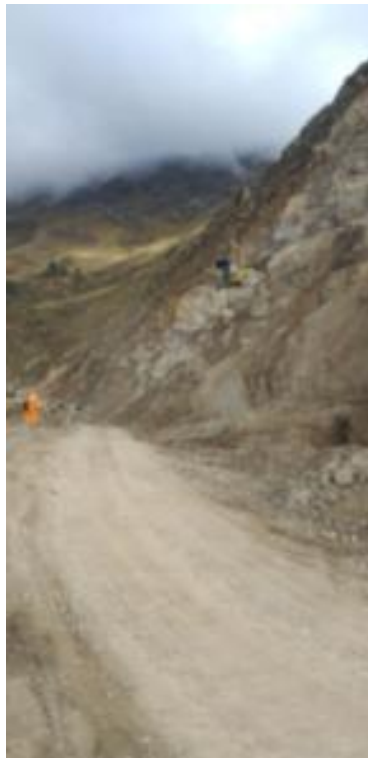
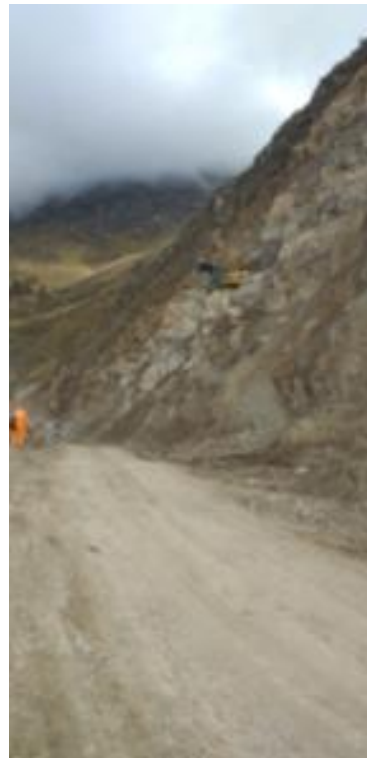
PROGRESIVA KM. 202+740

En la progresiva km. 202+740 se realiza la excavación en explanaciones en roca suelta. Se utiliza una excavadora de oruga y un cargador frontal, trabajan: 1 capataz, 2 operadores, 2 vigías.

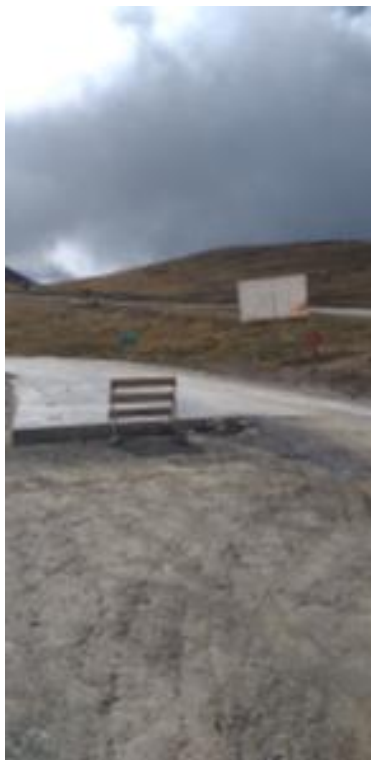
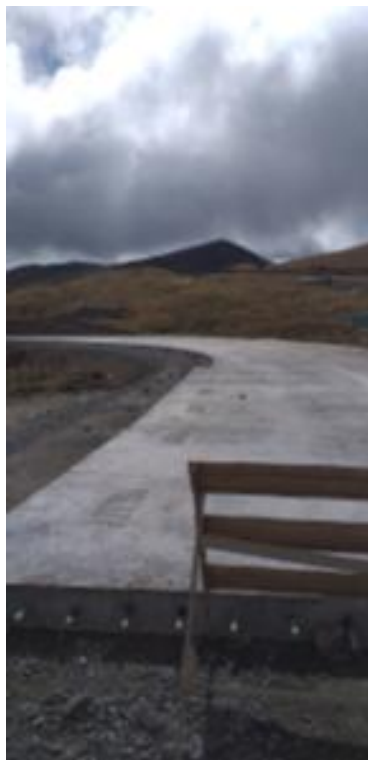
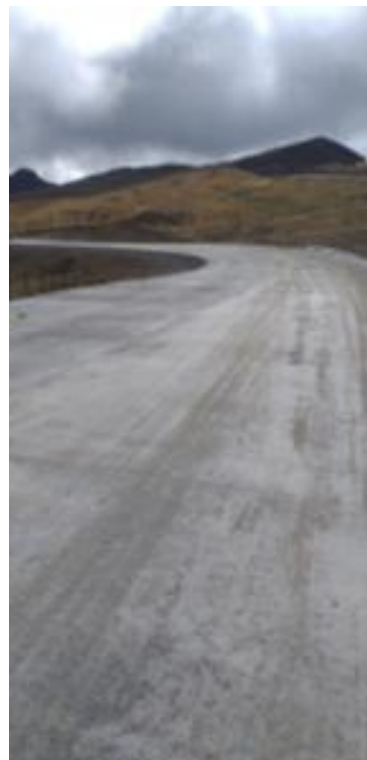
PROGRESIVA KM. 181+000 A 181+100

En la progresiva KM. 181+000 Se realiza la visita de monitoreo al inicio del tramo 2, desde la progresiva 181+000 a 181+100 esta a nivel de sub base, no hay actividades en este sector, desde la progresiva km. 181+100 hasta el km. 185+450 se ha realizado la pavimentación con concreto hidráulico en los dos lados de la vía.

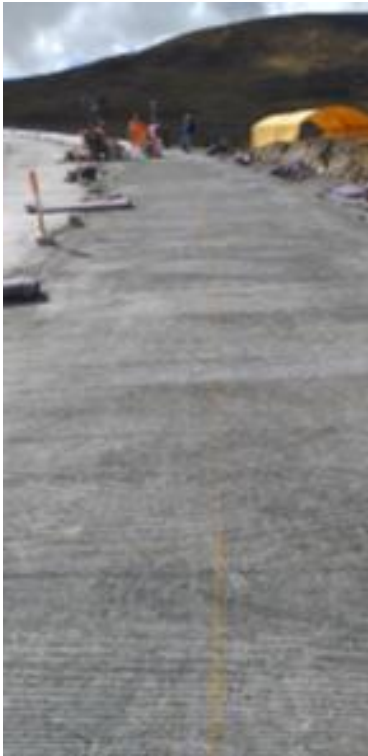
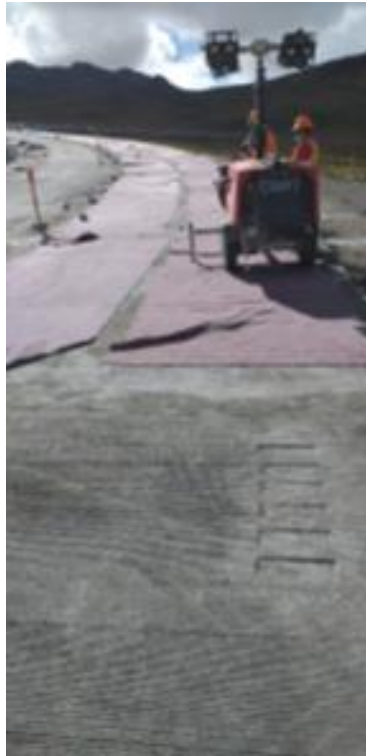
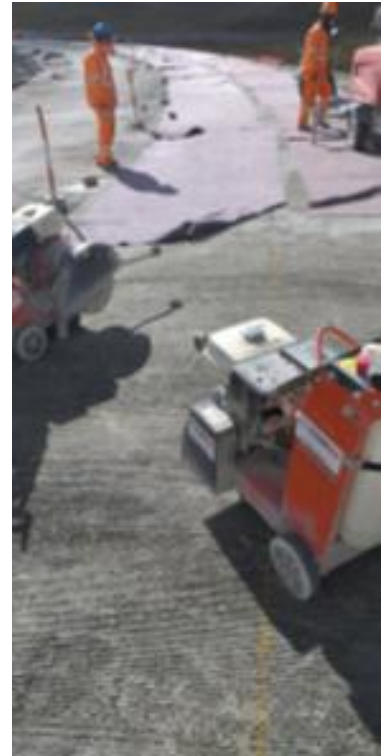
PROGRESIVA KM. 185+350 A kKM.185+450

En la progresiva KM. 185+350 a km. 185+450 se realiza el marcado del pavimento de concreto para el corte y marcado de las juntas. Se utiliza dos cortadoras y herramientas menores, trabajan: 1 capataz, 4 obreros. 2 vigías

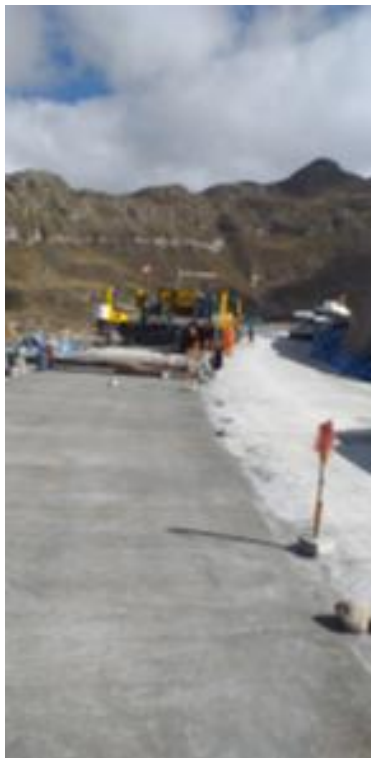
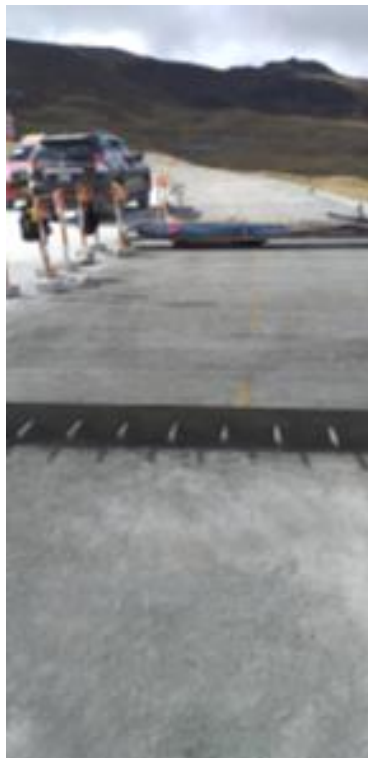
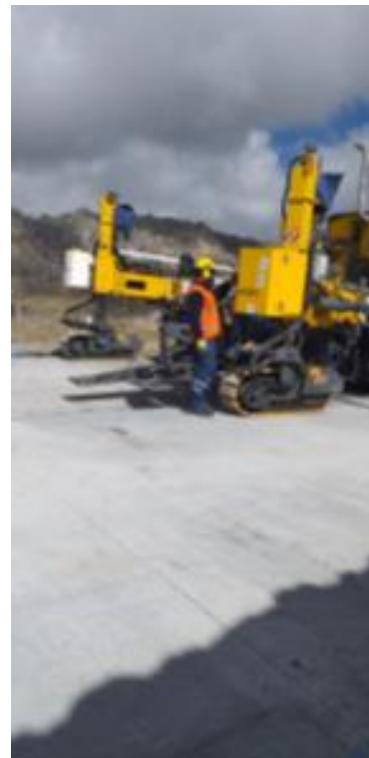
PROGRESIVA KM. 185+450

En la progresiva KM. 185+450 se inicia de pavimentación de concreto hidráulico utilizando pavimentadora, se prepara la pavimentadora para iniciar actividades, se utiliza una retroexcavadora, un camión cisterna, herramientas menores. trabajan 1 capataz, 6 operarios de la pavimentadora, 1 operador de retroexcavadora, 1 chofer de cisterna, 25 obreros.

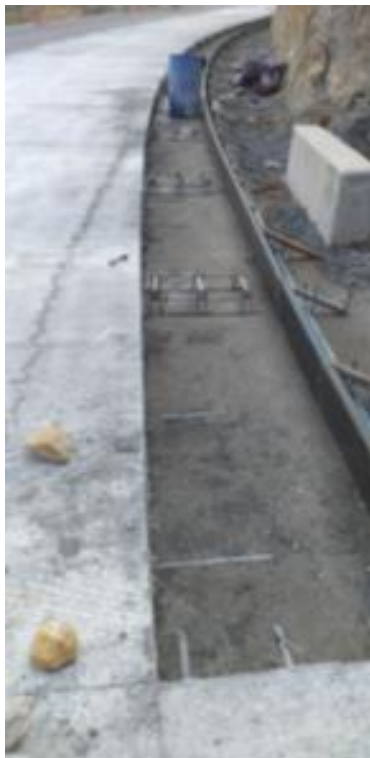
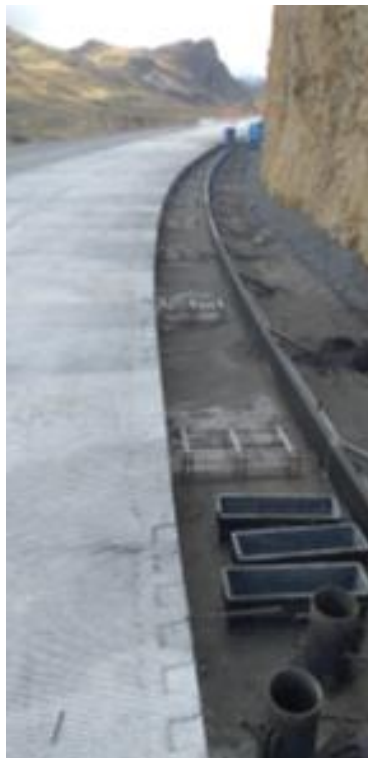
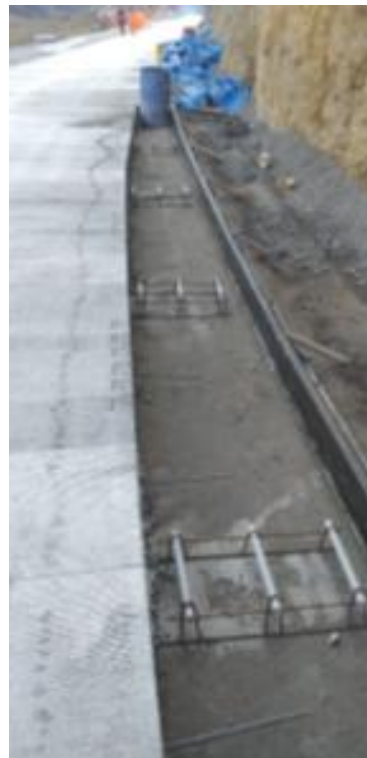
PROGRESIVA KM. 185+505 a Km. 185+560

En las progresivas Km. 185+505 a Km. 185+560 se realiza la preparación del terreno ( sobreanchos ) para la construcción manual de pavimentos de concreto hidráulico.

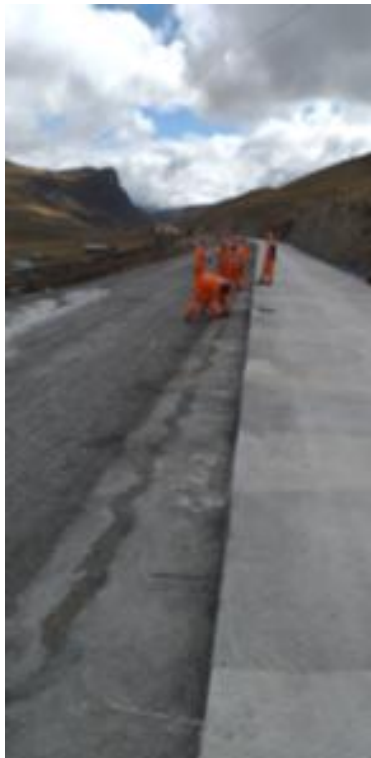
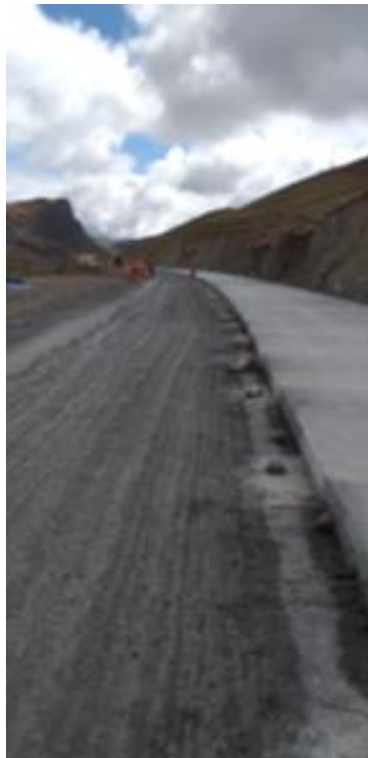
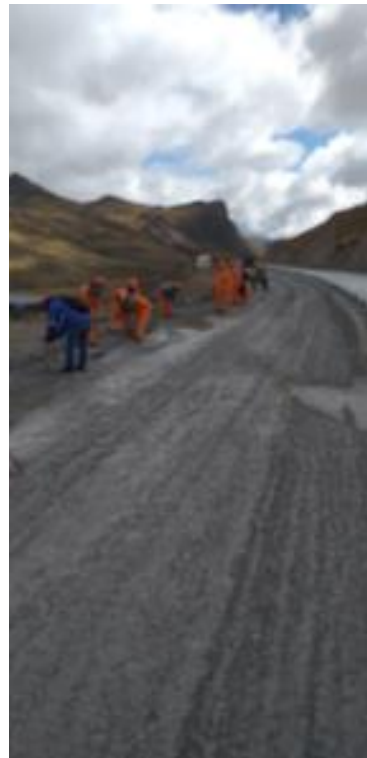
PROGRESIVA KM. 185+450 A KM.185+750

En las progresivas km. 185+450 a Km. 185+750 se realiza la preparación del terreno a pavimentar, colocación de guías y la nivelación del mismo Se utiliza un nivel, herramientas menores, trabajan: 1 capataz, 1 topografo, 25 obreros.

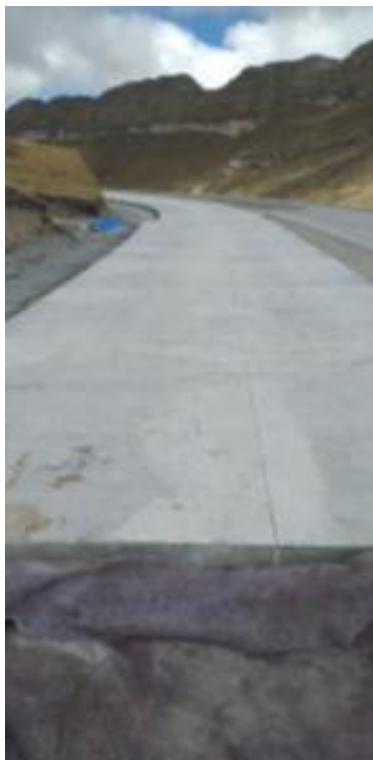
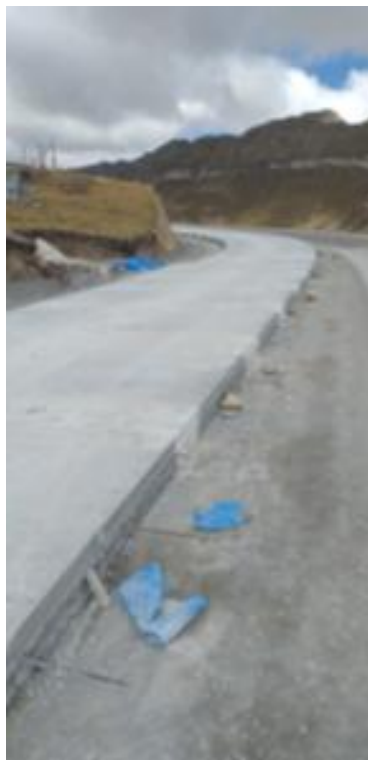
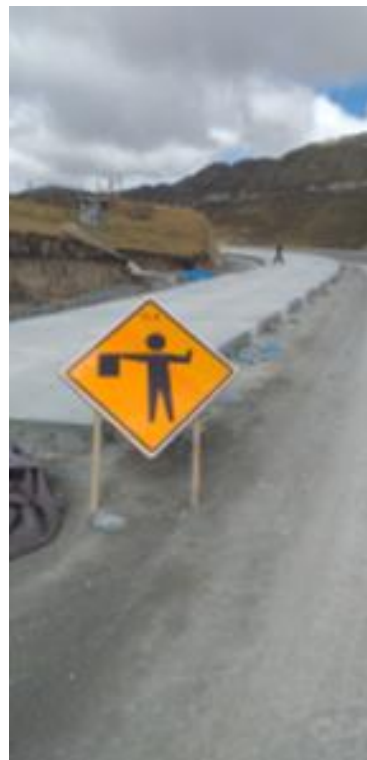
PROGRESIVA KM.186+820

En la progresiva KM. 186+820 se verifica la construcción en el lado derecho de la vía de pavimento de concreto hidráulico. se utilizo una pavimentadora y herramientas menores.

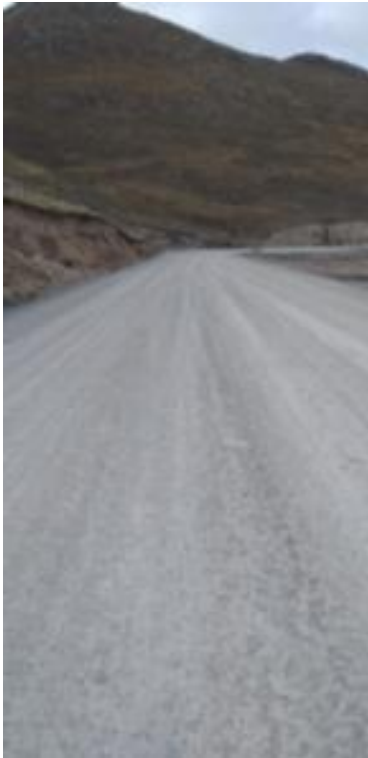
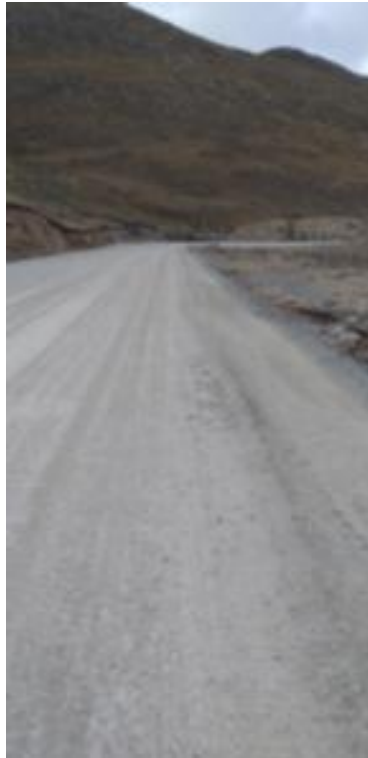
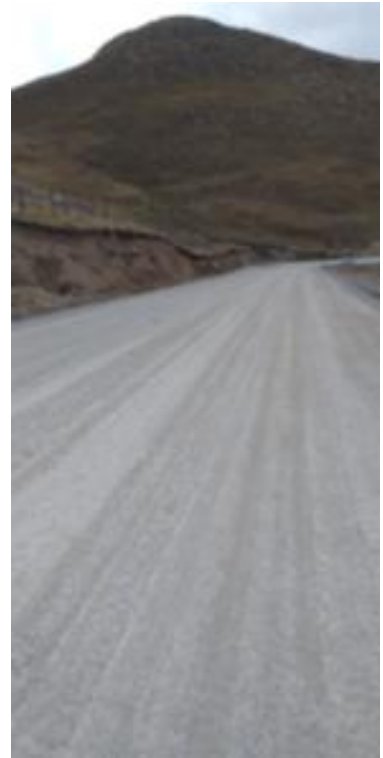
PROGRESIVAS KM. 186+800 A KM. 187+880  
300.0 SUB BASE Y BASE  
303.A SUB BASE GRANULAR

En la progresiva Km. 186+800 a Km. 187+880 se verifica la construcción de sub base granular, Se utilizó una motoniveladora, una compactadora de rodillo y un camión cisterna. Trabajaron: 1 capataz, 2 operadores, 1 chofer y 2 vigías.

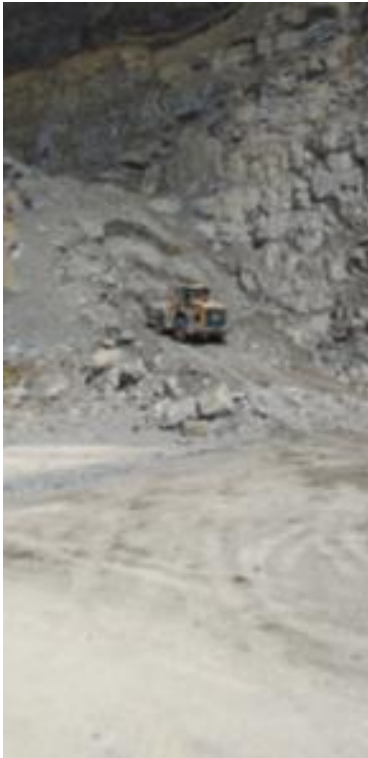
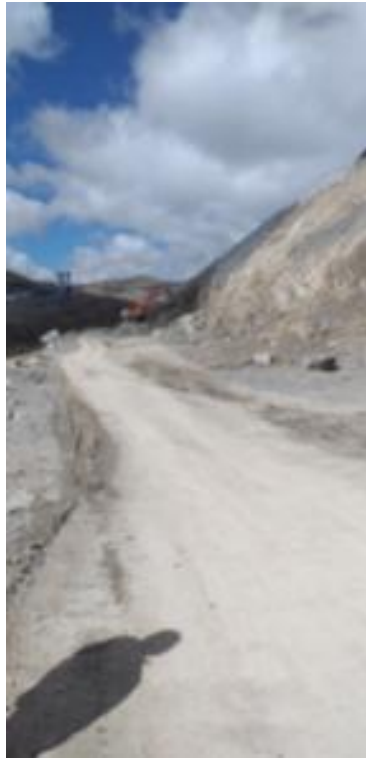
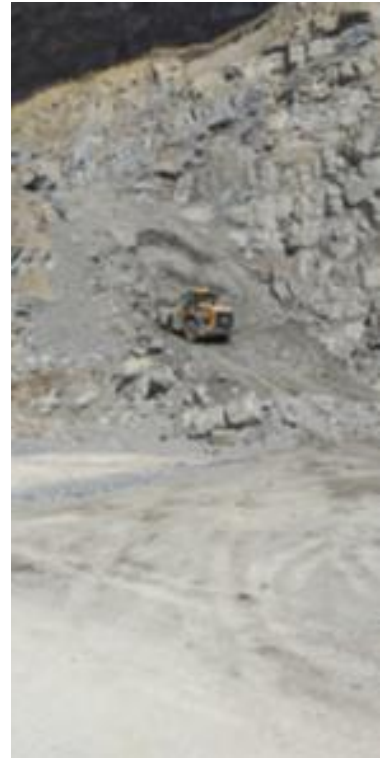
cantera juanita 188460 PROGRESIVA KM. 207+600  
700.0 TRANSPORTES  
700.H TRANSPORTE DE ELIMINACION DE MATERIAL A DME >1 KM,

rampa En la progresiva KM. 207+600 se realiza transporte de eliminación de material a DME a distancias mayores de 1 km. Se utiliza una excavadora de oruga, un cargador frontal y 7 volquetes, trabajan: 1 capataz, 2 operadores, 7 choferes y 2 vigías.

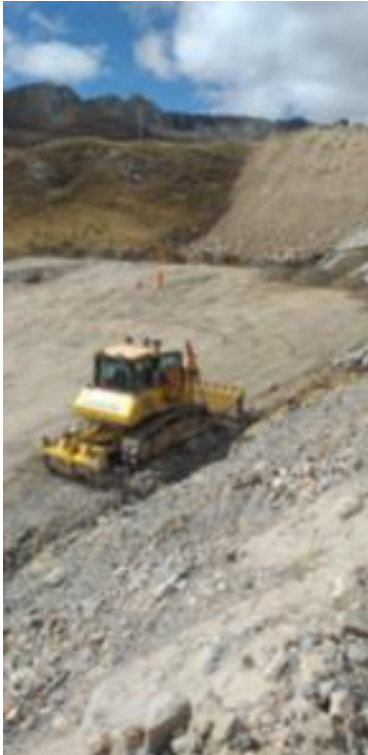
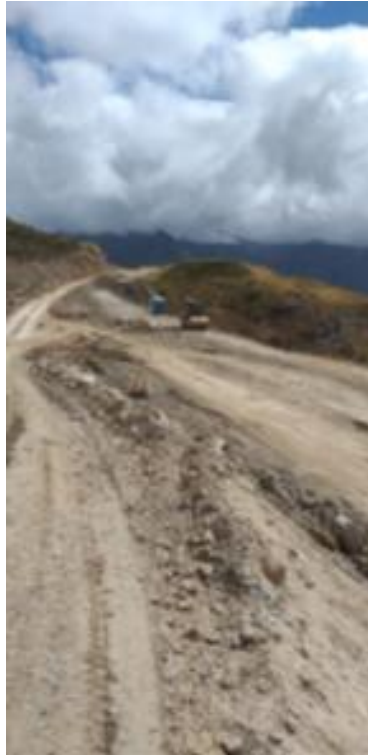
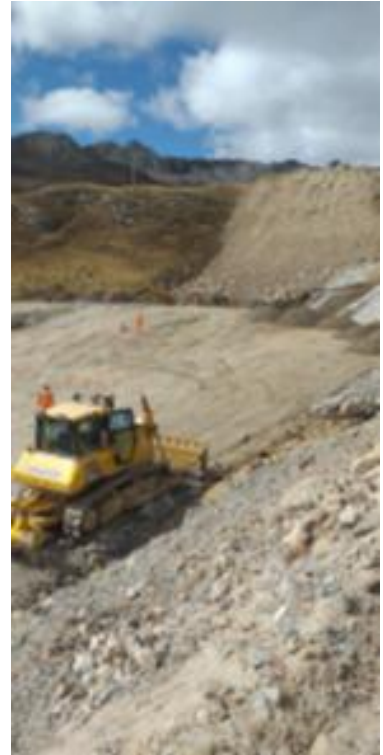
En la progresiva KM. 190+300 se ubica el deposito de material excedente, se realiza el acondicionamiento de desechos y material excedente. Se utiliza 1 tractor de empuje, una compactadora de rodillo, 5 violquetes. trabajan: 1 capataz, 2 operadores, 5 choferes, 2 vigías.

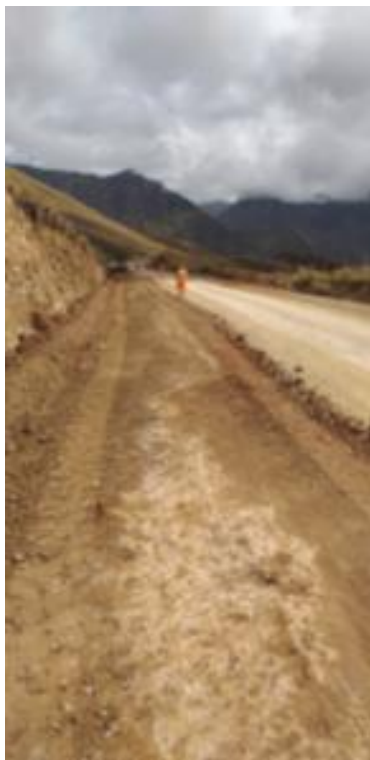
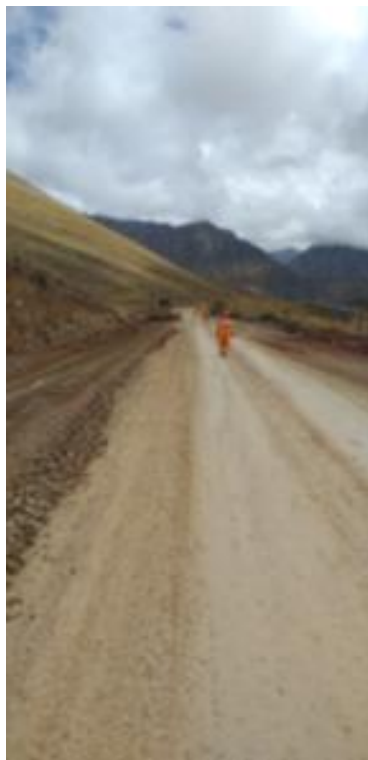
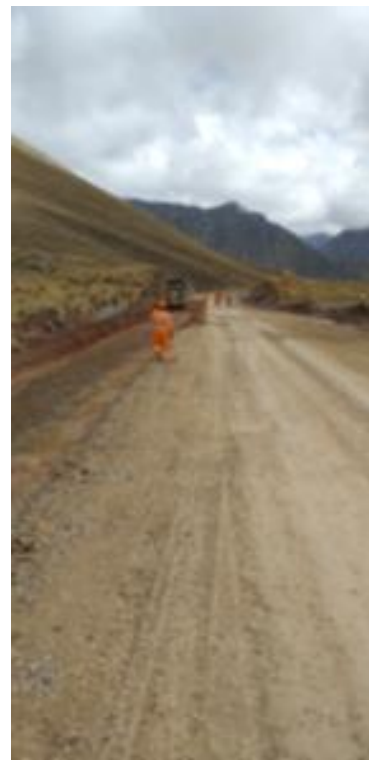
PROGRESIVA KM. 190+690 a KM. 190+800  
200.0 MOVIMIENTO DE TIERRAS  
210.A CONFORMACION DE TERRAPLENES

En la progresiva Km. 190+690 a Km. 190+800 se realiza la conformación de terraplenes. Se utiliza una motoniveladora, dos compactadora de rodillo y un camión cisterna. Trabajan: 1 capataz, 3 operadores, 1 chofer y 2 vigías.

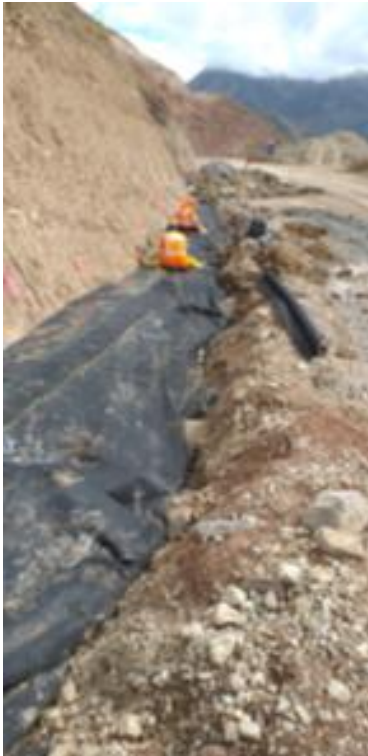
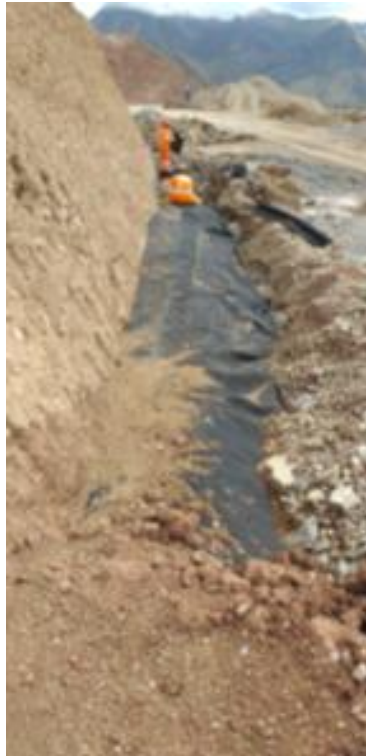
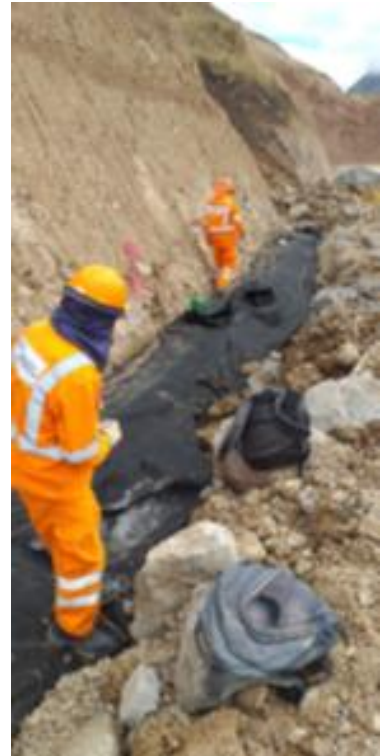
PROGRESIVA KM. 191+520 A KM. 191+540  
600.0 OBRAS DE ARTE Y DRENAJE  
650.G GEOTEXTIL NO TEJIDO CLASE 1

En la progresiva KM. 191+520 a Km. 191+540 se realiza el cosido del manto geotextil tipo 1 para la construcción de sub drenajes, Se utiliza herramientas menores, trabajan: 1 capataz, 2 obreros

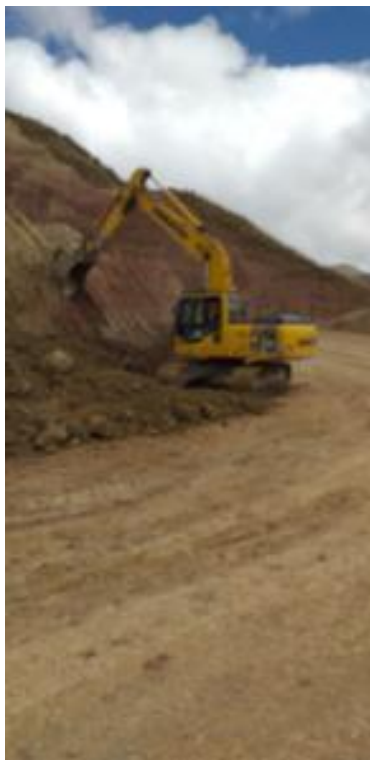
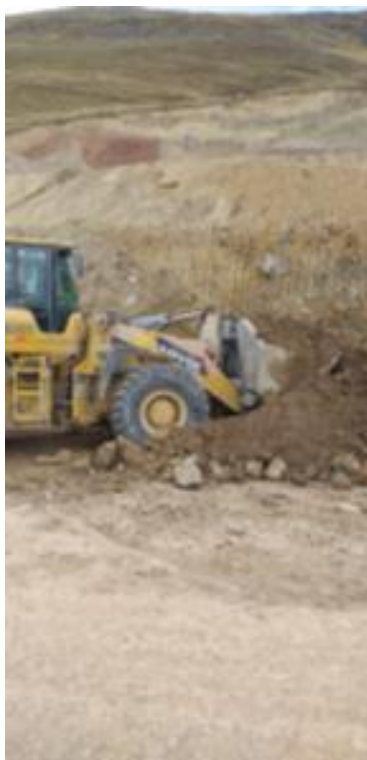
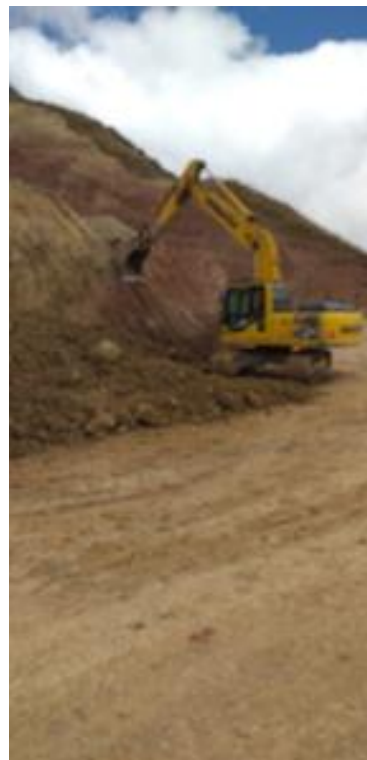
PROGRESIVA KM. 191+710 a KM. 191+740

En la progresiva KM. 191+710 A KM. 191+740 se realiza el perfilado de taludes y la carga de material derrumbado, Se utiliza los equipos: 1 cargador frontal , 1 excavadora de oruga y 4 volquetes. trabajan: 1 capataz, 2 operadores, 4 choferes, 2 vigías.

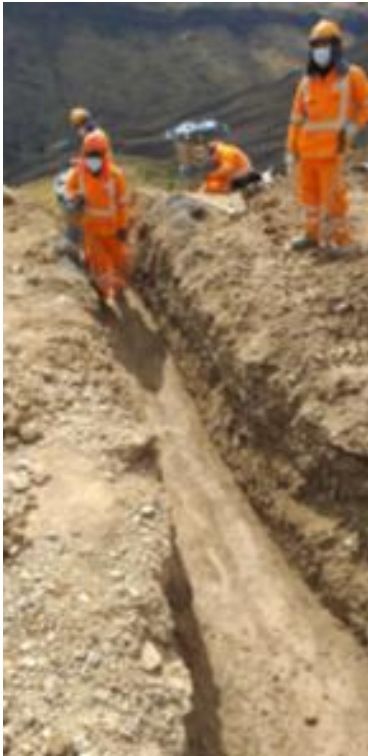
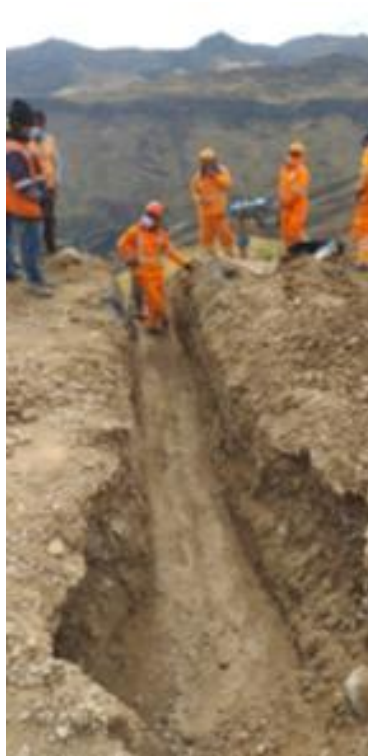
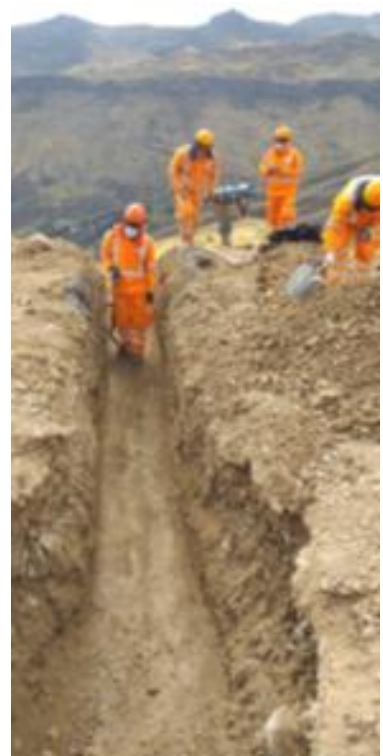
PROGRESIVA KM. 192+005  
600.0 OBRAS DE ARTE Y DRENAJE  
625.A DESCARGA TIPO 1

En la progresiva km. 192+005 se realiza la compactación para la construcción de sub dren de descarga. Se utiliza 2 vibro apisonadores trabajan : 1 capataz, 1 operador , 4 obreros , 2 vigías

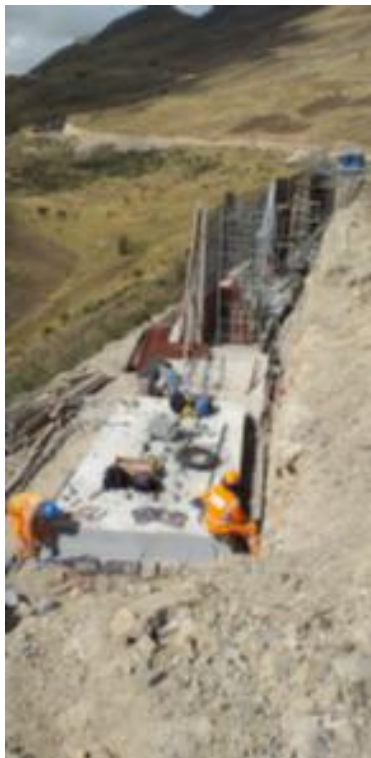
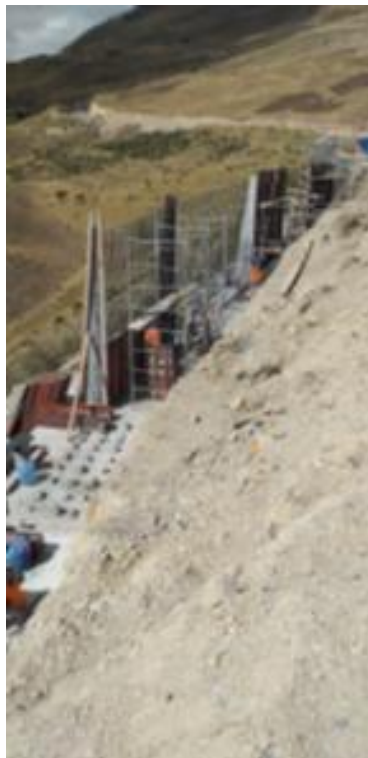
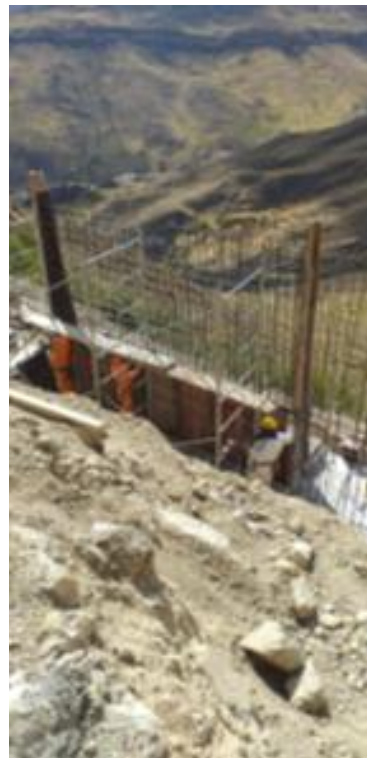
PROGRESIVA KM. 192+170 A KM. 192+180

En la progresiva KM. 198+950 se realiza el encofrado de muros de concreto armado, se utiliza herramientas menores, trabajan: 1 capataz, 4 obreros.

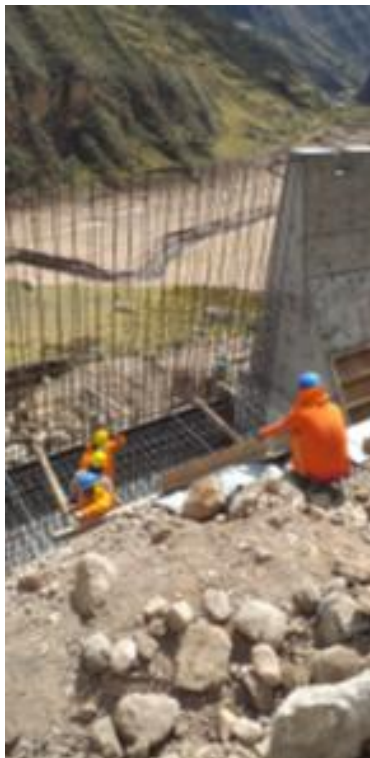
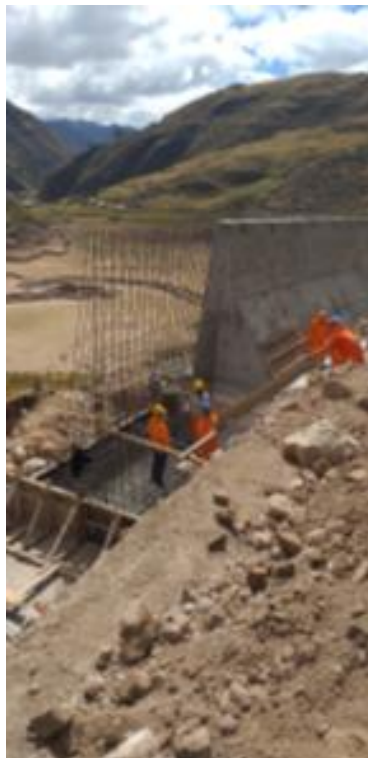
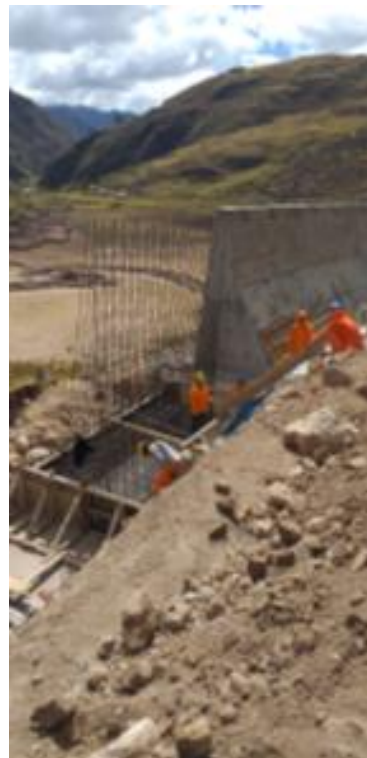
PROGRESIVA KM. 199+750

En la progresiva KM. 199+750 se realiza el encofrado de zapata de muro de concreto armado, se utiliza herramientas menores, trabajan: 1 capataz, 4 obreros.

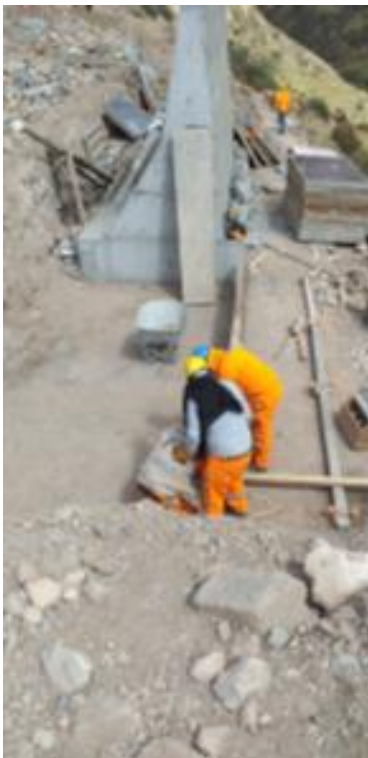
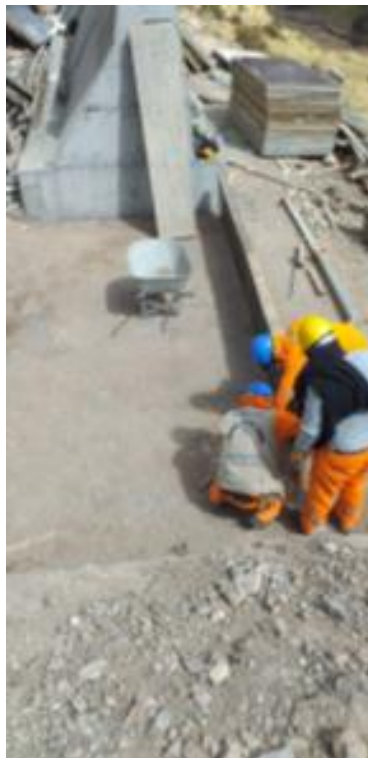
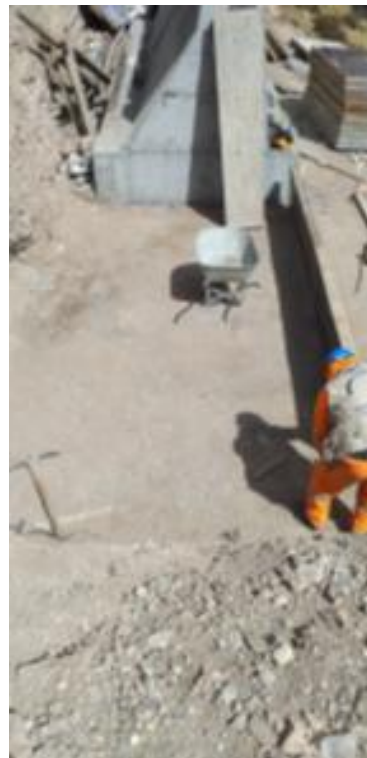
PROGRESIVA KM. 199+750

En la progresiva KM. 198+950 se realiza el encofrado de muro ciclópeo ( paño 14 ) , se utiliza herramientas menores, trabajan: 1 capataz, 4 obreros.

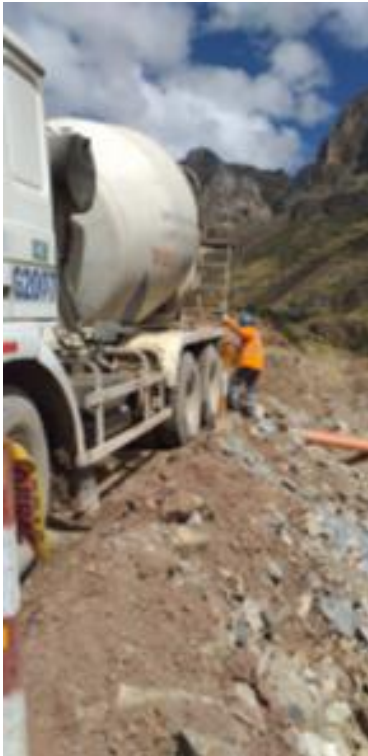
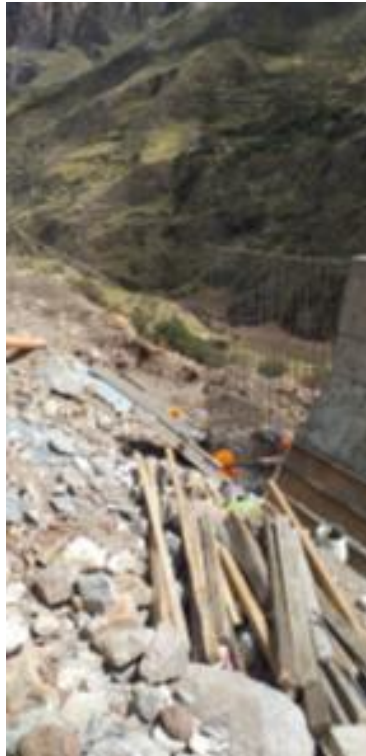
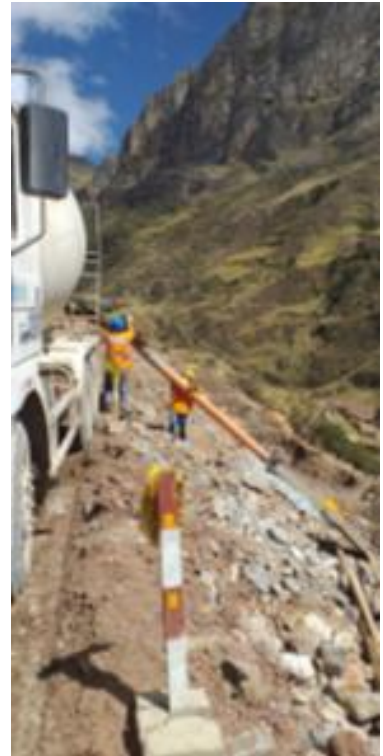
En la progresiva KM. 199+750 se realiza el vaciado de mezcla de concreto de F'c= 210kg/cm2 en zapata de muro de concreto armado , Se utiliza un camión mixer, un vibrador de concreto y herramientas menores. Trabajan: 1 capataz, 1 operador de mixer, 6 obreros, 2 vigias
