## **BITACORA ELECTRÓNICA DE OBRA**

### **REGISTRO DE LA BITACORA Y FOTO DEL CUADERNO DE OBRA**

| | 008 | 03-08-2021 | MEJORAMIENTO DE LA<br>CARRETERA HUANUCO-<br>CONOCOCHA, SECTOR:<br>HUANUCO-LA UNION-<br>HUALLANCA, RUTA PE-3N,<br>HUANUCO - LA UNION -<br>HUALLANCA, TR 3 | MARÍA ALEJANDRA<br>MARIÁTEGUI CORONEL |

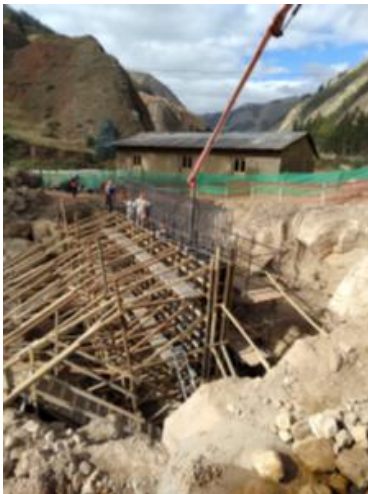
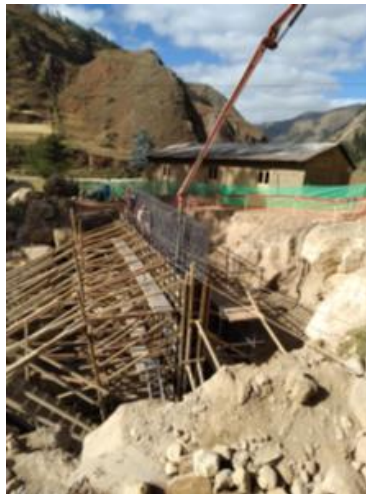
**Actividades:**UBICACIÓN DEL TRAMO : KM 123+169 Puente Jupanhuyro  
Vaciado de concreto para estribo**CDescripcion\_\_\_\_\_:**

SE RESPETO EL PLAN SEMANAL COMO PARTIDA PRINCIPAL: VACIADO DE CONCRETO, Ubicación del tramo : Puente Jupanhuyro KM 123+169  
INCIDENCIAS: La bomba que estaba designado para el vaciado tubo problemas de atascamiento; se pudo vizualizar que la mezcla estaba algo seca.

Nota: La bomba se paralizó por tema de atascamiento, el vaciado se continuo mediante la instalación de chute.

Por parte de contratista revisar las maquinarias ante cualquier actividad  
Por parte de supervisión revisar diseño de mezcla

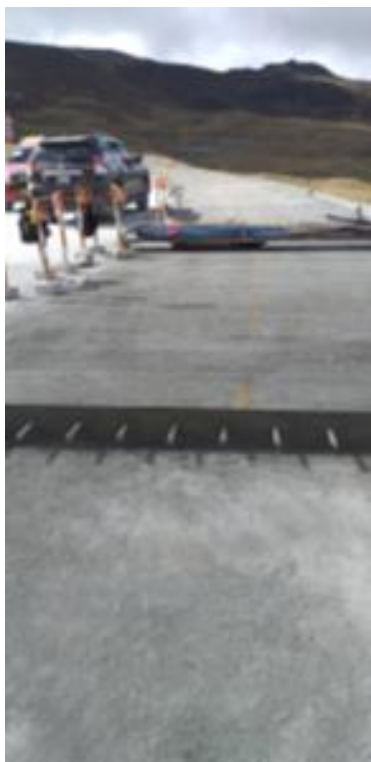
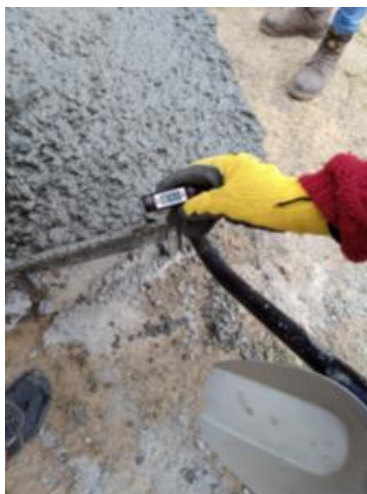
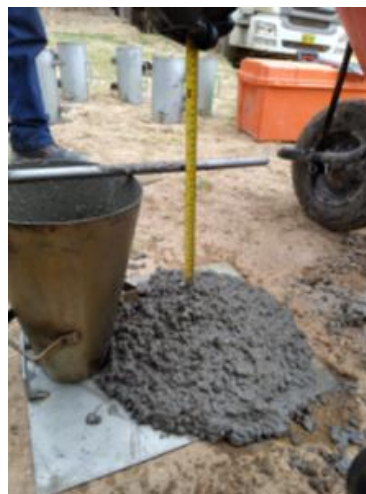
UBICACIÓN DEL TRAMO: TALLER DE OBRA CIVIL  
Slump: 8 pulgadas: 17 C°

Primer mixer para el puente: Jupanhuaryro

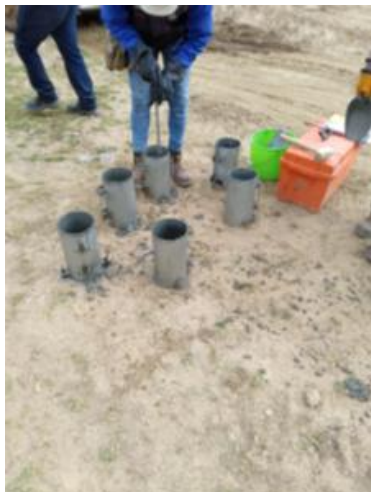
**Personal Encargado:****MARÍA ALEJANDRA  
MARIÁTEGUI CORONEL****Nivel:****No Aplica****Fecha De Fotografia:****03-08-2021****Actividades:****UBICACIÓN DEL TRAMO:** Taller de obras civiles  
06 probetas por parte de supervisión  
09 probetas por parte de contratista  
Slump : 8 pulgadas**CDescripcion\_\_\_\_\_:****Foto1:**

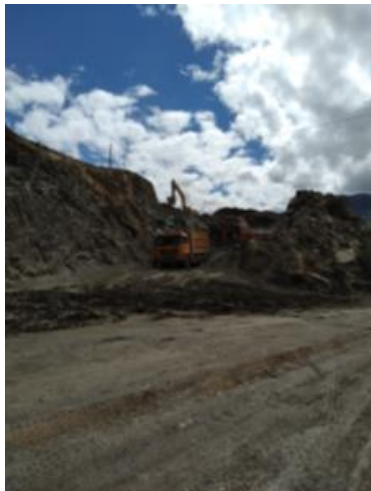
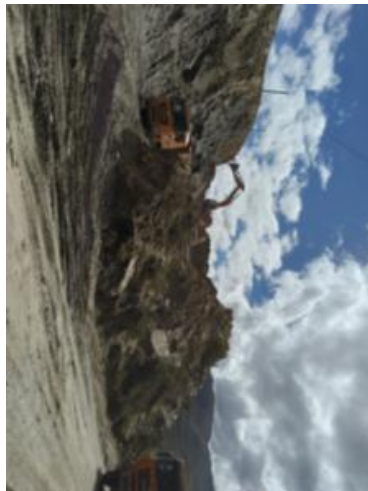
UBICACIÓN DEL TRAMO: KM 108+510 AL KM 108+580

Corte de talud

Perfilado y Eliminación de material suelto

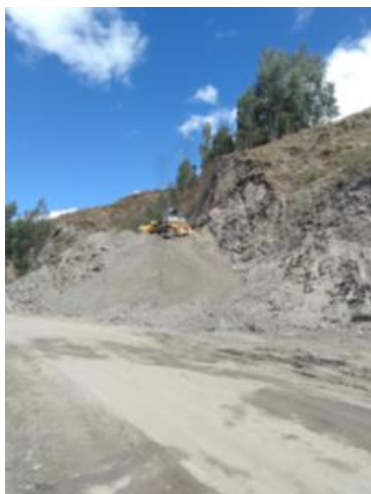
**PERÚ****Ministerio  
de Transportes  
y Comunicaciones****MINISTERIO DE TRANSPORTES Y COMUNICACIONES****Panel Fotográfico de la Bitacora de Obras****Personal Encargado:****MARÍA ALEJANDRA  
MARIÁTEGUI CORONEL****Nivel:****No Aplica****Fecha De Fotografia:****03-08-2021****Actividades:****UBICACIÓN DEL TRAMO: KM108+650  
Movimiento de tierra****CDescripcion\_\_\_\_\_:****MAQUINARIA UTIIZADA(INCLUYENDO OPERARIO) :01 Tractor oruga****Foto1:**

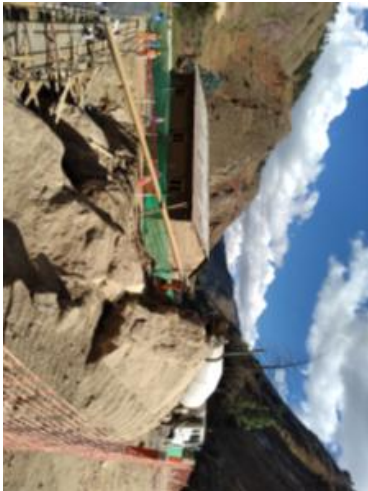
UBICACIÓN DEL TRAMO: Km 123+169  
Vaciado de estrivo del Puente Jupanhuyro  
Ultimo Mixer  
Slum: 8"

Se intento vaciar con la bomba el penultimo mixer pero volvio haber atascamiento, se procedio a seguir el vaciado mediante la instalacion de chute.

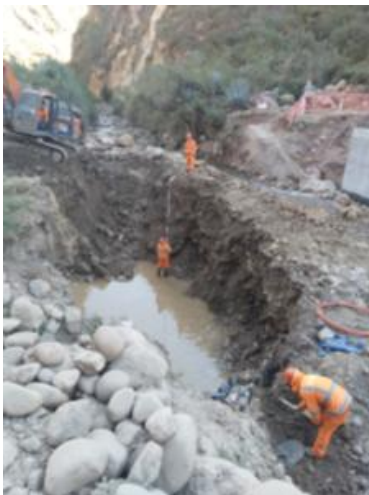
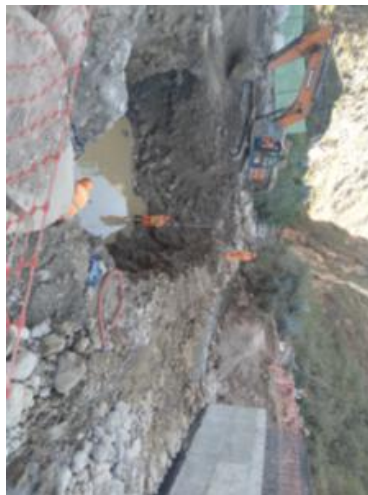
UBICACIÓN DEL TRAMO: KM125+672 Puente Acushagra  
Verificación de nivel de fondo de cimentación del estribo derecho
