## BITACORA ELECTRÓNICA DE OBRA

Nro  
Inform  
e:  
174

Nombre De La Obra:  
Carretera Oyon - Ambo,  
Tramo I: Oyon - Desvío Cerro  
de Pasco

MEJORAMIENTO DE LA CARRETERA OYON - AMBO TRAMO 1: OYON DV. CERRO DE PASCO

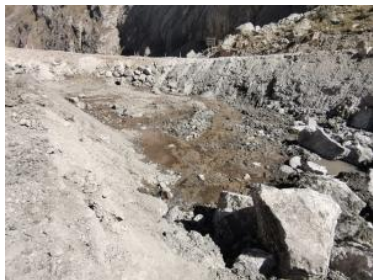
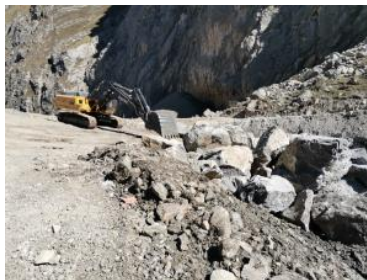
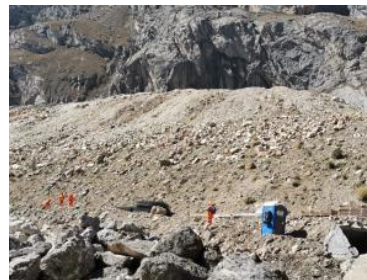
Progresiva: km 152+960 - DME 03

Con la participación de los ingenieros Luis Herencia y Cleber Girón Especialistas en Obras de Arte y Drenaje y Calidad de la Supervisión de obra, se verifica que, el área donde se encuentra el terreno de fundación para la construcción del muro terramesh se encuentra sobre flujo de agua, por lo que se realizaran mayores evaluaciones respecto a la cimentación de la estructura a construirse y de ser el caso realizar un enrocado en el flujo de agua.

Del panel fotográfico N° 1, se sugiere celeridad en las evaluaciones a realizarse a fin de evitar dilaciones en el plazo de ejecución de obra.

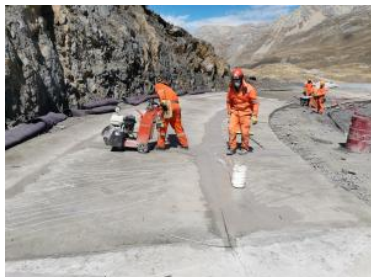
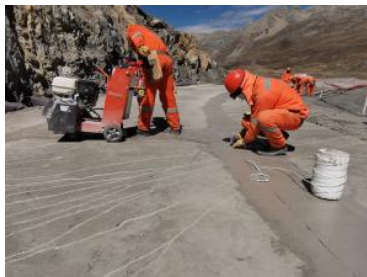
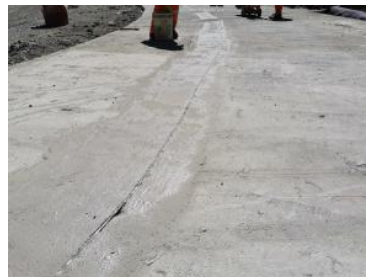
Progresiva: km 161+890 al km 161+908 (Variante 2)

SE APRECIA LA EJECUCIÓN DE CORTE EN JUNTAS EN PAVIMENTO PARA BASE DE CONCRETO HIDRÁULICO, SIN EMBARGO, SE TOMA CONOCIMIENTO QUE DICHO PAVIMENTO FUE VERTIDO EL LUNES 2.08.2021. POR LO QUE, SE SUGIERE A LA SUPERVISIÓN DE OBRA, VERIFICAR LA OPORTUNIDAD DE LA EJECUCIÓN DE JUNTAS EN LOS PAVIMENTOS A FIN DE GARANTIZAR LA CALIDAD Y DURABILIDAD DE LA OBRA.

Del panel fotográfico N° 2, se sugiere verificar a través de la Supervisión de obra la oportunidad de las actividades en ejecución a fin de garantizar la calidad y durabilidad de la obra.

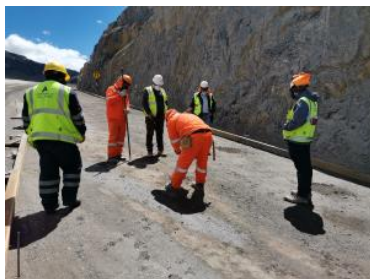
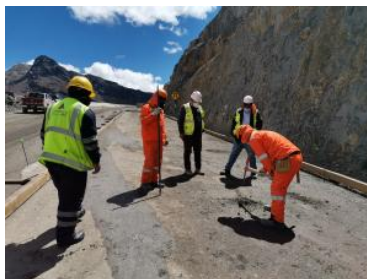
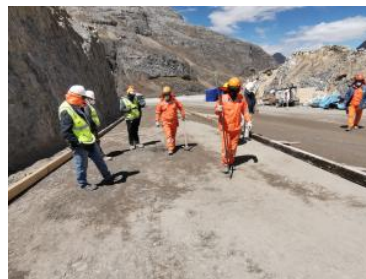
Progresiva: km 162+120 al km 162+180 (Variante 2)

CON LA PARTICIPACIÓN DE LOS INGENIEROS MIGUEL ESPINOZA SARRIN Y CLEBER GIRÓN ESTRADA, SE REALIZÓ LA VERIFICACIÓN VISUAL DE LA CONFORMACIÓN DE LA PLATAFORMA DONDE SE TIENE PROGRAMADO LA CONSTRUCCIÓN DE BASE DE CONCRETO HIDRÁULICO. CONCLUYENDO QUE, EL CONTRATISTA PREVIO A LA CONSTRUCCIÓN DE LA BASE DE CONCRETO DEBERÁ RETIRAR EL MATERIAL GRANULAR EXTENDIDO EN EL TRAMO.

Se sugiere el cumplimiento de las recomendaciones vertidas por la Supervisión de obra, así como de los protocolos de seguridad y salud en el trabajo para la actividad y la adecuada disposición de residuos a fin de su posterior transporte.

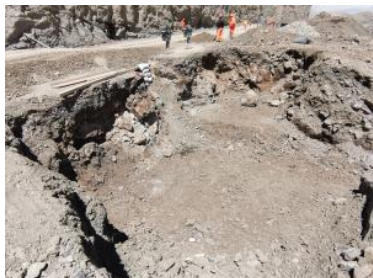
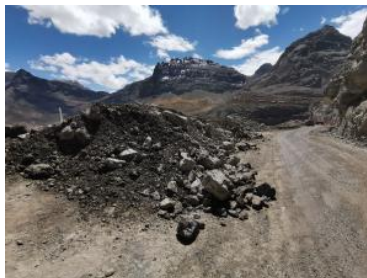
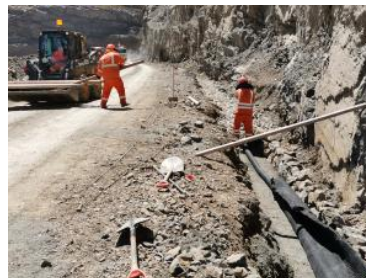
Progresiva: km 164+598 al km 164+780

SE APRECIA QUE EL MATERIAL PARA RELLENO TRANSPORTADO PRESENTA BOLONERÍA DE GRANDES DIMENSIONES (IMAGEN N° 2)

Del panel fotográfico N° 4, se sugiere verificar a través de la Supervisión de obra verificar la calidad de los materiales en uso a fin de garantizar la calidad y durabilidad de la obra.

Actividades verificadas por personal profesional, técnico y auxiliar del CVA y del CSO. Se sugiere el control adecuado de los procesos constructivos por parte del CSO, a fin de garantizar la calidad y durabilidad de la obra. Así como el cumplimiento de los protocolos de seguridad y salud en el trabajo para la actividad y la adecuada disposición de residuos a fin de su posterior transporte.

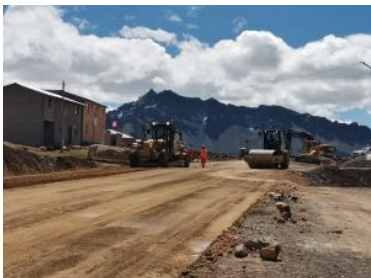
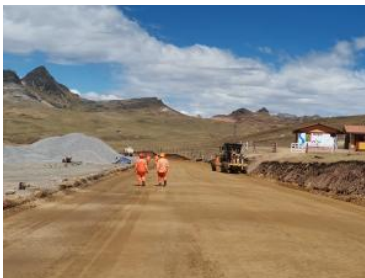
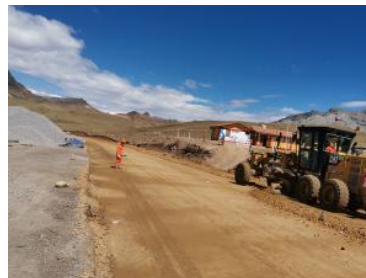
Progresiva: km 17+220 al km 172+560

Se toma conocimiento que el material para la conformación y mejoramiento de subrasante proviene de la Cantera Silvia.

Actividades verificadas por personal Profesional, Técnico y Auxiliar del CVA y del CSO. Se sugiere el control adecuado de los procesos constructivos por parte del CSO, a fin de garantizar la calidad y durabilidad de la obra. Así como el cumplimiento de los protocolos de seguridad y salud en el trabajo para la actividad y la adecuada disposición de residuos a fin de su posterior transporte.

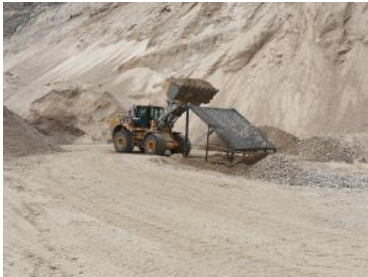
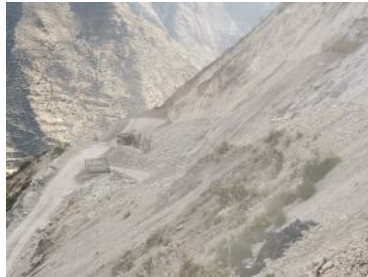
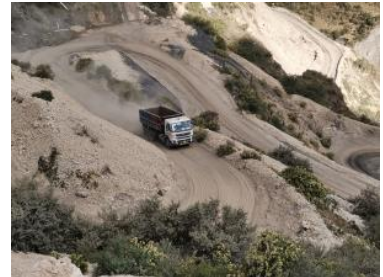
Se realizan actividades de selección y carguío de material para relleno en estructuras.
