BITACORA ELECTRÓNICA DE OBRA

Confir ma Bitacora: Si
Nro Informe: 108
Fecha Informe: 04-08-2021
Nombre De La Obra: Carretera Oyón- Ambo, Tramo II: Dv. Cerro de Pasco- Dv. Chacayan
Personal Encargado: BORIS WALTER AYLLÓN CARCELÉN

NUMERO DE INFORME : 0108
CONTRATO DE OBRA: No. 167-2018-MTC/ 20.2 de fecha 20/12/2018- Con precios de Octubre del 2017
EMPRESA CONTRATISTA: CONSORCIO CARRETERO DEL PERU (CHINA GEZHOUBA GROUP COMPANY LIMITED SUCURSAL DEL PERU Y EIVI S.AC.)
OBRA: MEJORAMIENTO DE LA CARRETERA OYON - AMBO TRAMO 2 DESVIO CERRO DE PASCO DESVIO CHACAYAN
TRAMO 2 progresiva km. 181+000 a la progresiva km. 230+000
Visita de monitoreo desde la Ciudad de Yanahuanca hasta la progresiva Km. 230+000 (Desvío Chacayán)

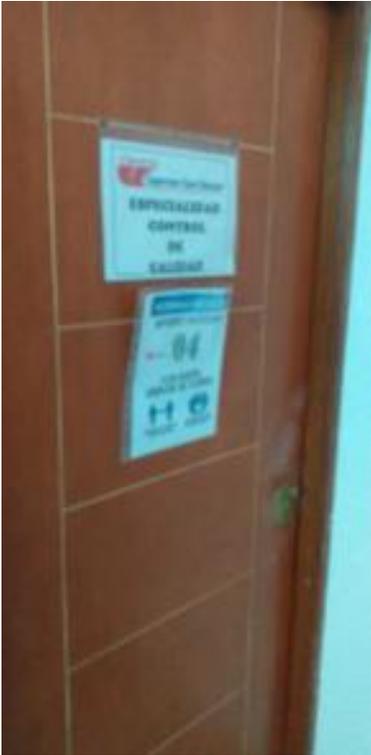
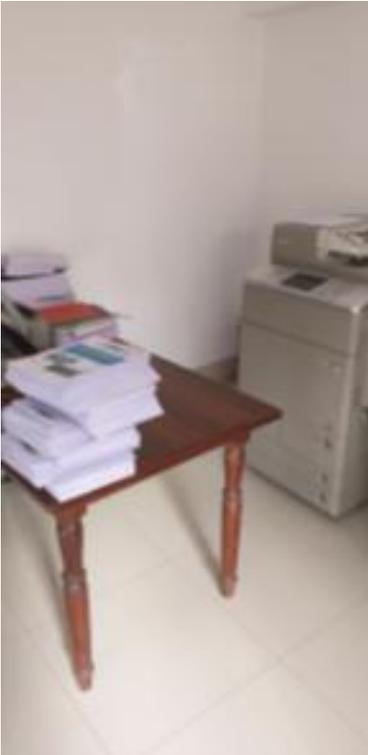
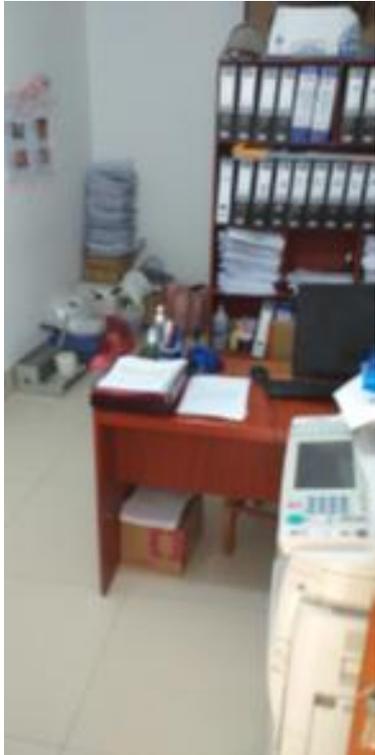
Actividades:
PROGRESIVA KM. 214+500
VISITA DE MONITOREO A LAS OFICINAS DE LA SUPERVISIÓN

CDescripcion_____:
En la progresiva KM. 214+500 se ubica dentro del poblado de Yanahuanca, las oficinas de la supervisión, donde se visita en busca del cuaderno de obra.

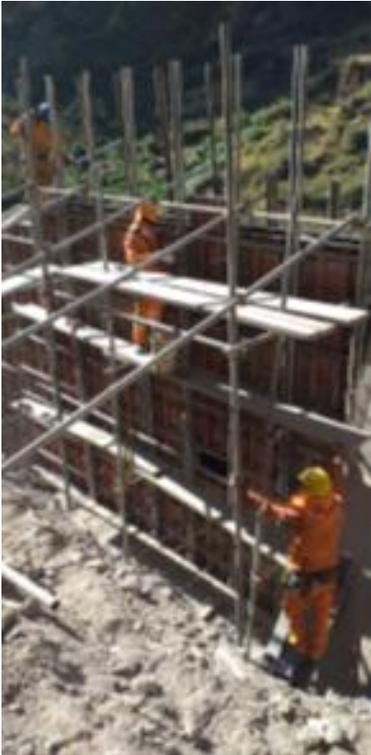
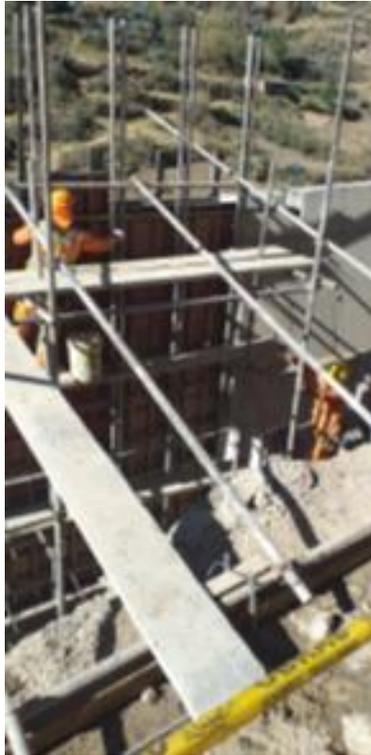
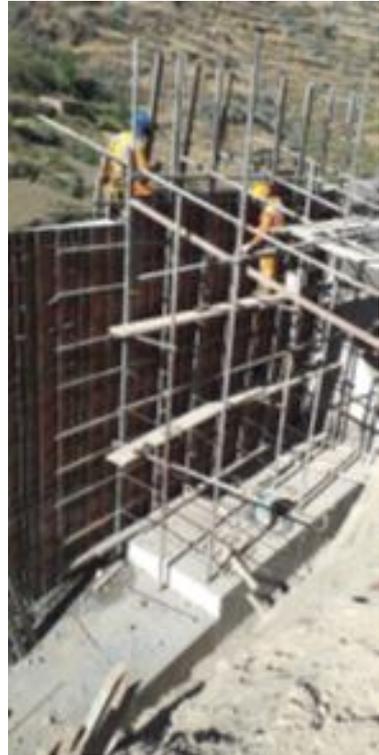
Actividades:
PROGRESIVA KM. 216+300
600.0 OBRAS DE ARTE Y DRENAJE
612.A ENCOFRADO Y DESENCOFRADO PARA OBRAS DE ARTE

CDescripcion _____:
En la progresiva KM. 216+300 se realiza el encofrado de muro de concreto armado, del paño 15Se utiliza herramientas menores, trabajan: 1 capataz, 2 obreros.

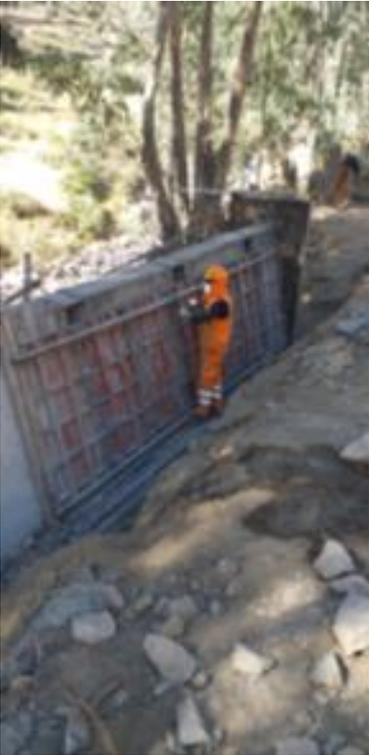
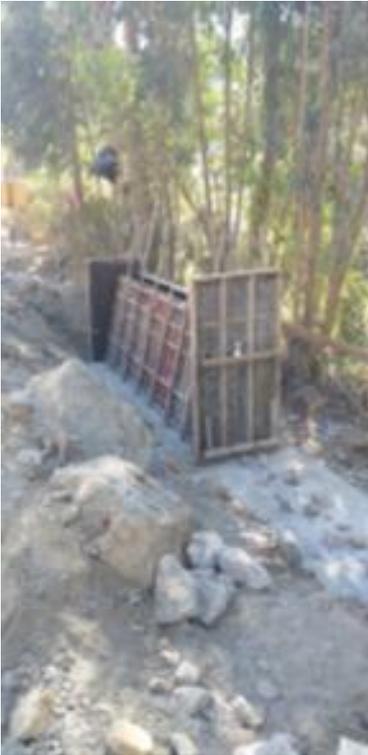
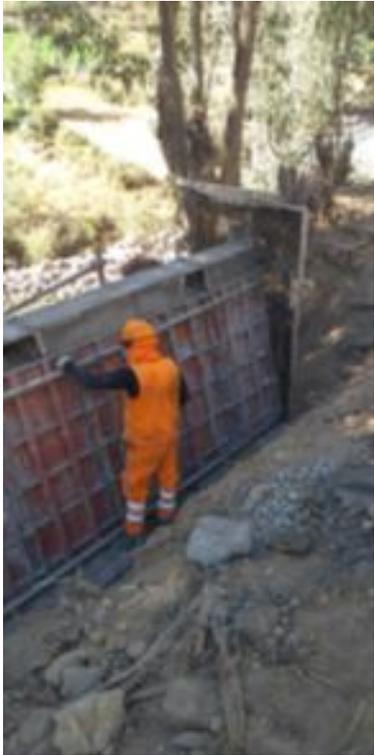
Actividades:
PROGRESIVA KM. 218+720 a KM. 218+750
600.0 OBRAS DE ARTE Y DRENAJE
612.A ENCOFRADO Y DESENCOFRADO PARA OBRAS DE ARTE

CDescripcion _____:
En la progresiva KM. 218+720 a 218+750 se realiza el encofrado y desencofrado de muros ciclopeos, Se utiliza herramientas menores, trabajan: 1 capataz, 2 obreros

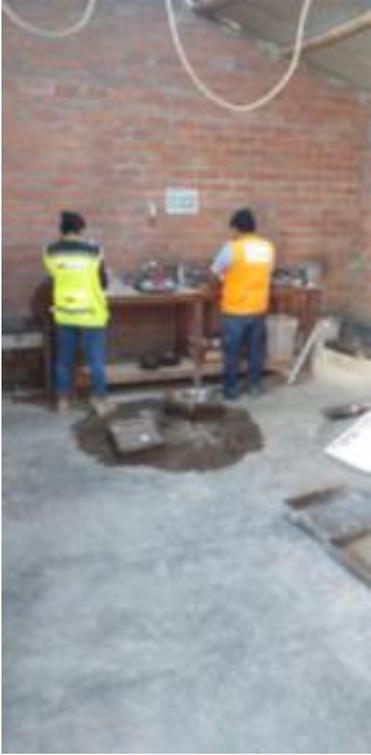
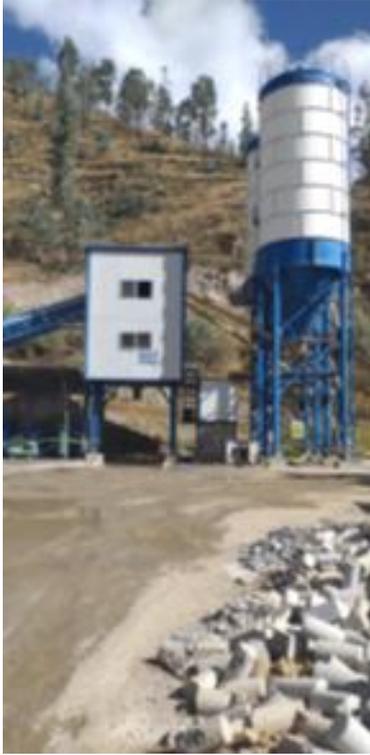
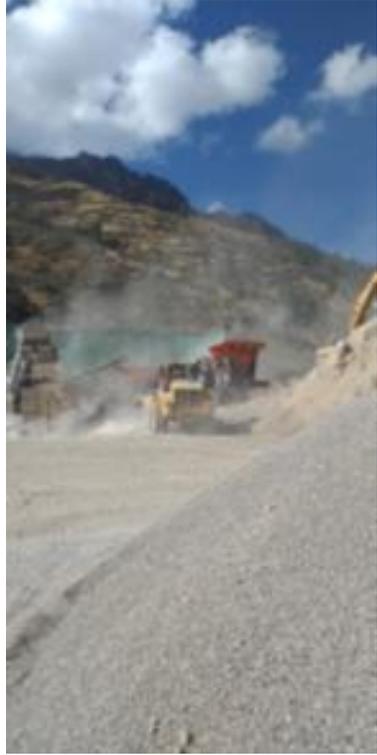
Actividades:
PROGRESIVA 219+060
VISITA DE MONITOREO AL CAMPAMENTO DE LA CONTRATISTA:
LABORATORIOS, PLANTA DE CONCRETO Y PLANTA DE CHANCADO

CDescripcion _____:
En la progresiva KM. 219+060 se ubica el campamento de la contratista CONSORCIO CARRETERO DEL PERU, donde se realiza el monitoreo en diferentes áreas : se visita el Laboratorio de Suelos y pavimentos se verifica la presencia de la supervisión dentro de los laboratorios, se visita la planta de concreto y planta de chancado de material.

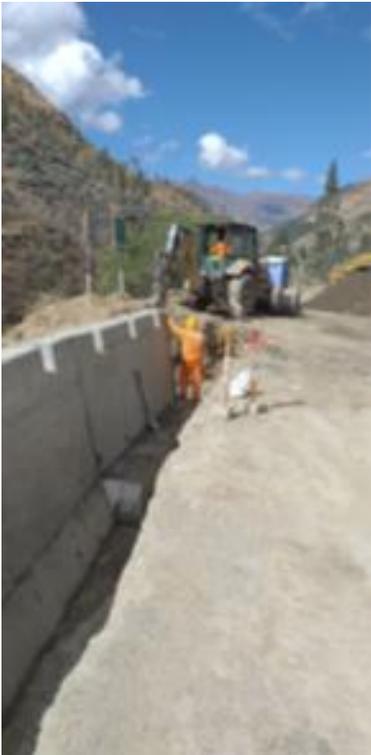
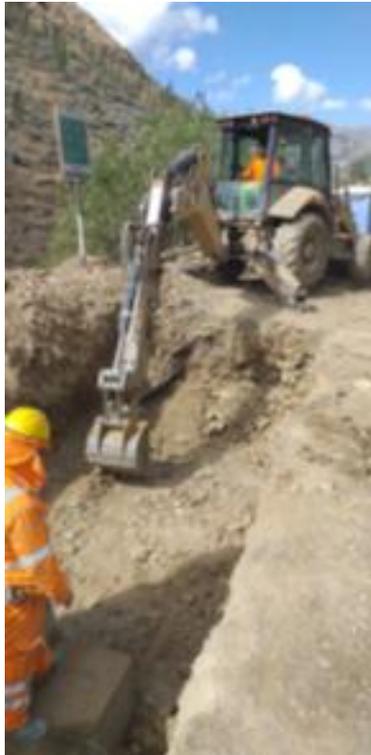
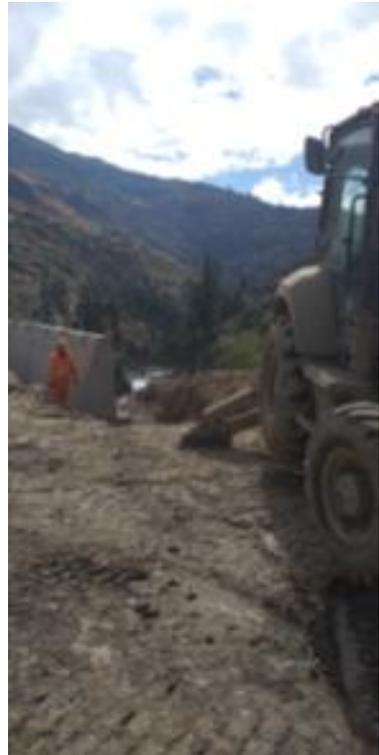
Actividades:
PROGRESIVA KM. 223+010
600.0 OBRAS DE ARTE Y DRENAJE
601.A EXCAVACION NO CLASIFICADA PARA ESTRUCTURA

CDescripcion _____:
En la progresiva KM. 223+010 se realiza la excavación para la construcción de muro de contención. Se utiliza una retroexcavadora y herramientas menores, trabajan: 1 capataz, 1 operador, 2 obreros

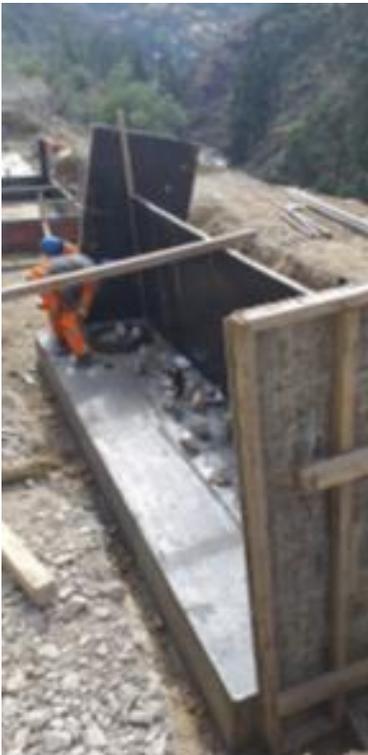
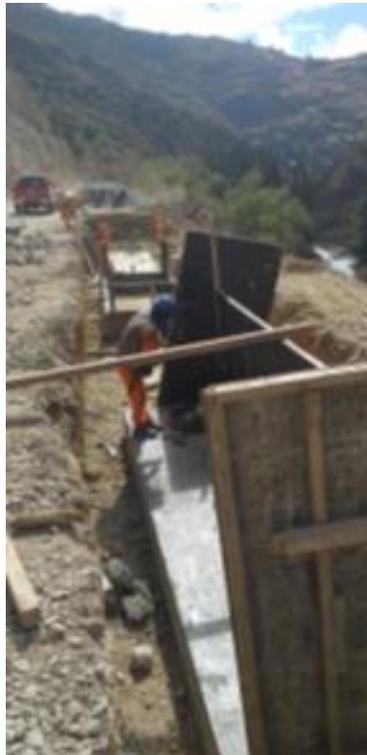
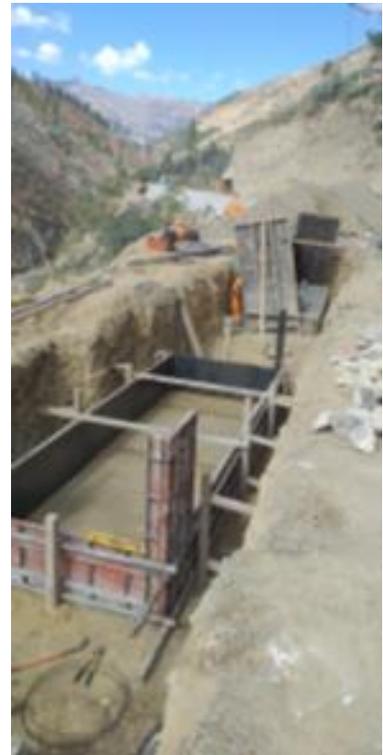
**PROGRESIVA KM. 223+120 A KM. 223+140
600.0 OBRAS DE ARTE Y DRENAJE
612.A ENCOFRADO Y DESENCOFRADO PARA OBRAS DE ARTE**

En la progresiva Km. 223+120 a Km. 223+140 se realiza el encofrado de muro ciclópeo. Se utiliza herramientas menores, trabajan: 1 capataz, 2 obreros

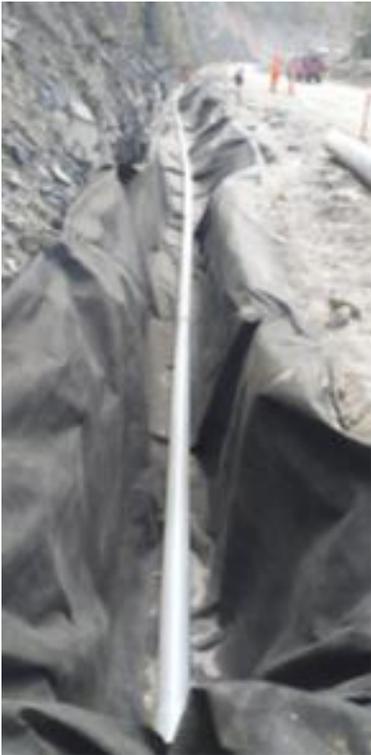
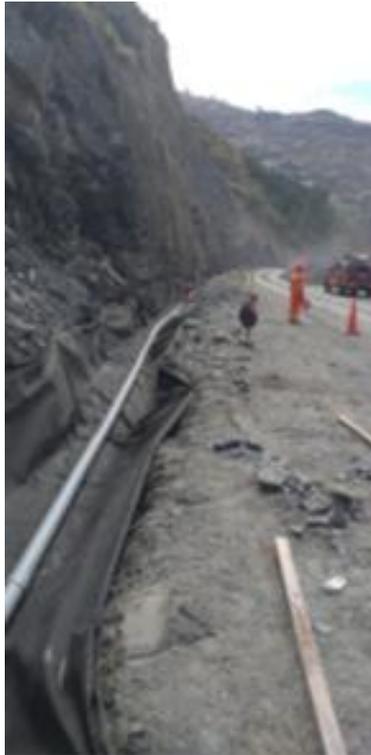
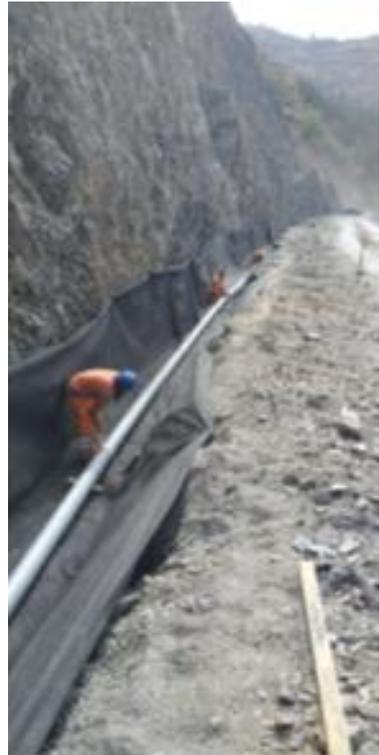
Actividades:
PROGRESIVA KM. 224+600 a km. 224+690
600.0 OBRAS DE ARTE Y DRENAJE
601.A EXCAVACION NO CLASIFICADA PARA ESTRUCTURAS.
650.G GEOTEXTIL NO TEJIDO TIPO 1
649.E TUBERIA RIGIDA PERFORADA D= 6"

CDescripcion_____:
En la progresiva KM. 224+600 a KM. 224+690 se realizó la excavación , la colocación de manto geotextil no tejido tipo 1 y colocación de tubería rígida de 6 ". para la construcción de sub drenaje. Se utiliza una retroexcavadora y herramientas menores, trabajo: 1 capataz, 1 operador, 2 obreros

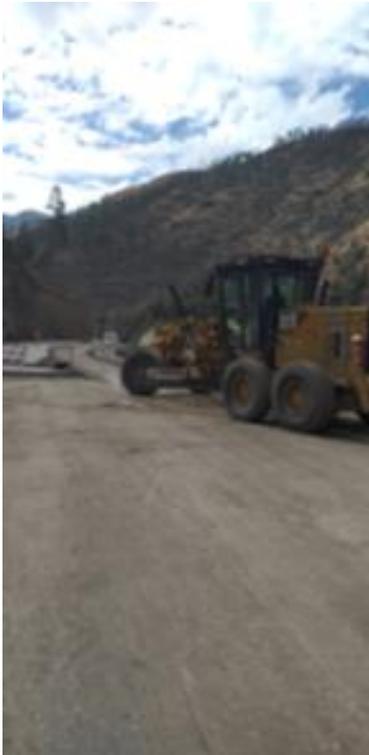
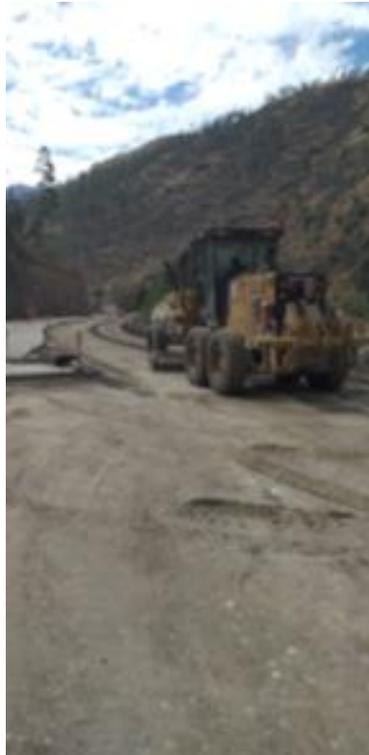
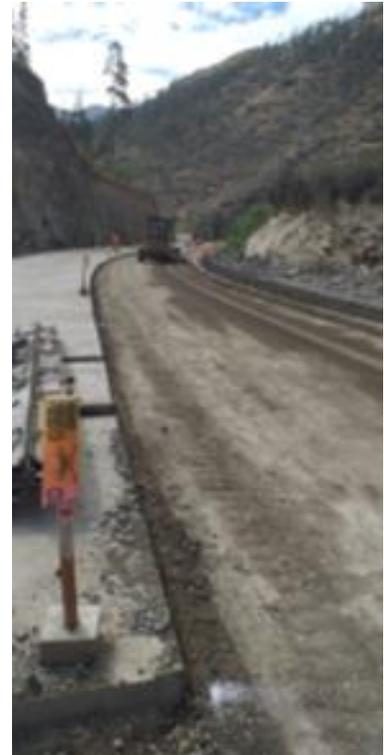
Actividades:
PROGRESIVA KM. 226+760 A KM. 226+920
200.0 MOVIMIENTO DE TIERRAS
210.A CONFORMACION DE TERRAPLENES

En la progresiva km. 226+760 a Km. 226+920 se realiza la conformación de terraplenes en el lado derecho de la vía. Se utiliza una motoniveladora, una compactadora de rodillo y camión cisterna. trabajan: 1 capataz, 2 operadores, 2 obreros, 1 chofer, 2 vigías.

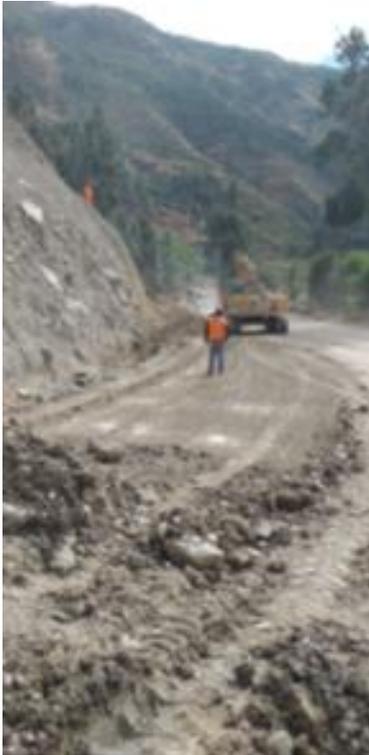
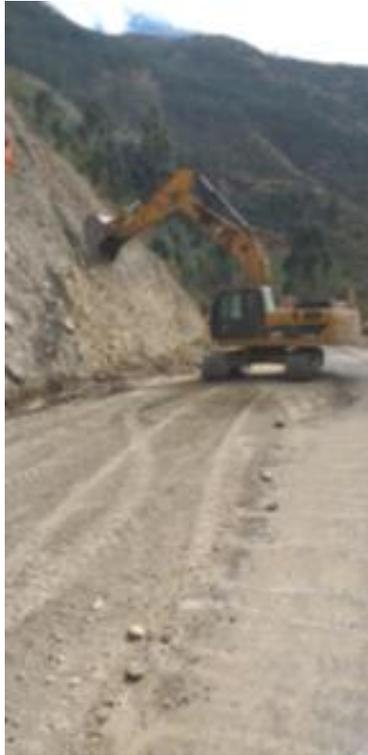
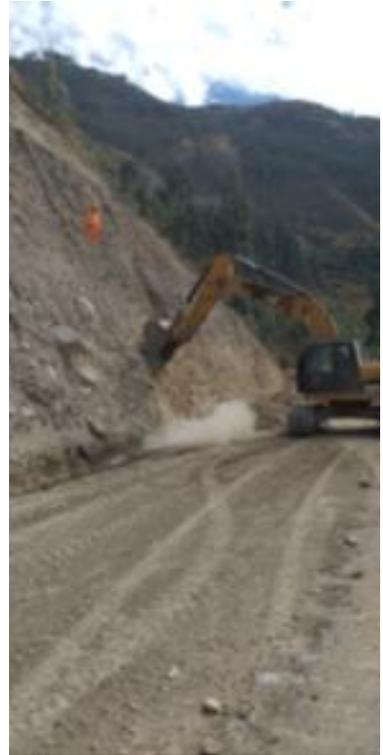
Actividades:
PROGRESIVA KM. 227+680 A KM. 227+710
200.0 MOVIMIENTO DE TIERRAS
207.A PERFILADO Y COMPACTADO EN ZONA DE CORTE

CDescripcion _____:
En la progresiva Km. 227+600 a km. 227+710 se realiza el perfilado del talud. Se utiliza una excavadora de oruga, trabajan: 1 capataz, 1 operador, 2 vigías.

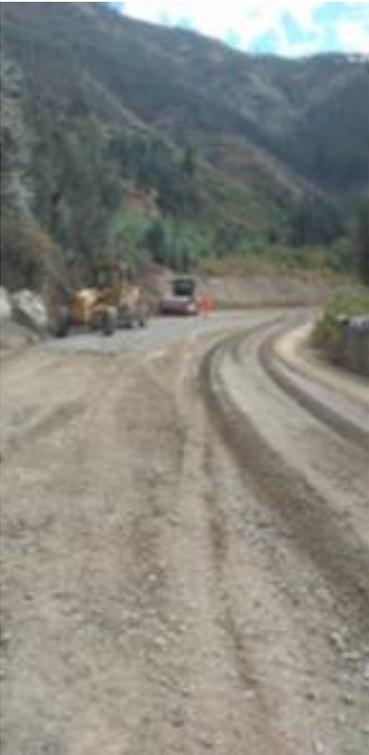
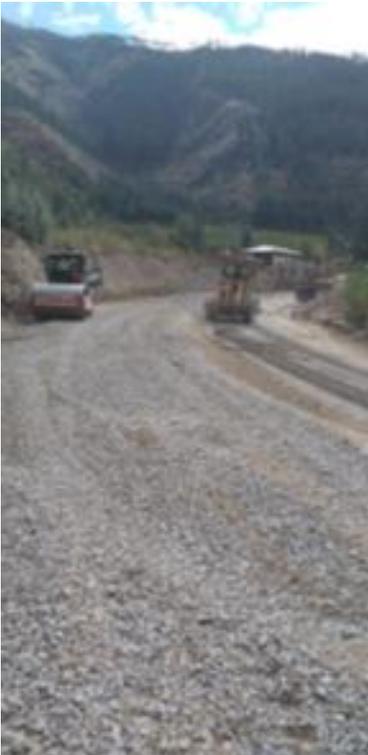
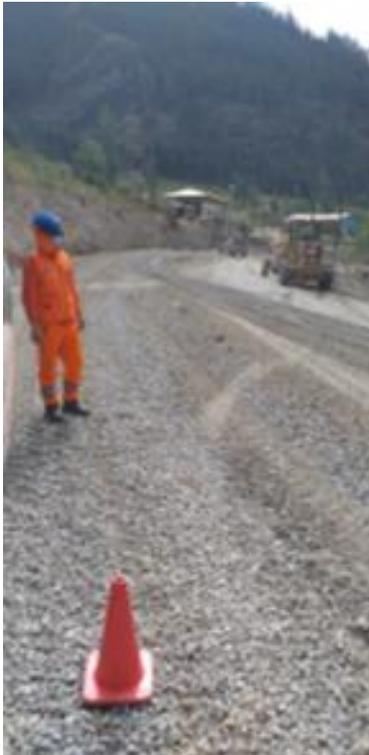
Actividades:
PROGRESIVA KM. 227+820
100.0 TRABAJOS PRELIMINARES
103,A MANTENIMIENTO DE TRANSITO Y SEGURIDAD VIAL

CDescripcion _____:
en la progresiva km. 227+820 se realiza la limpieza , mantenimiento de transito y seguridad vial. se utiliza una motoniveladora y una compactadora de rodillo, trabajan: 1 capataz, 2 operadores, 2 vigías.

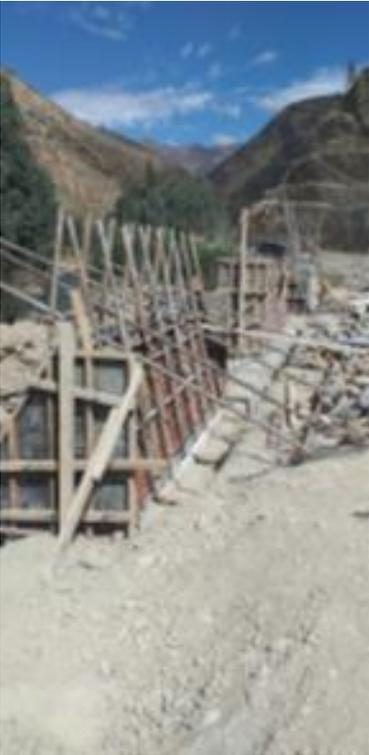
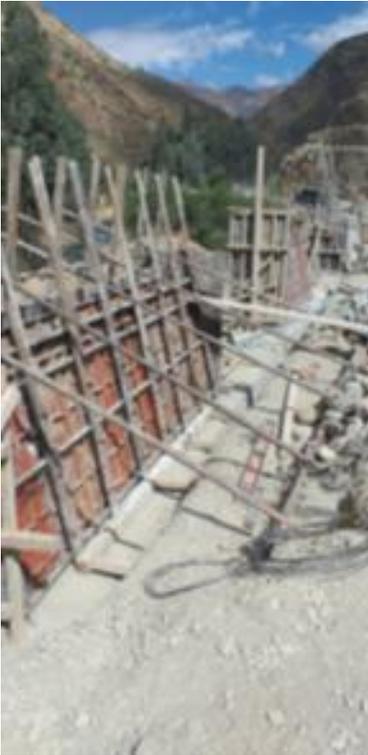
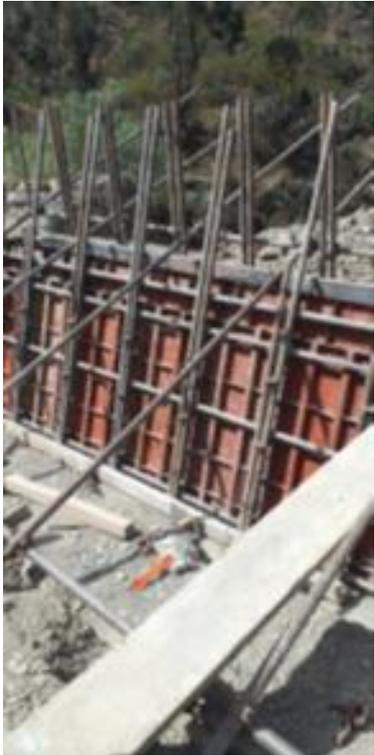
Actividades:
PROGRESIVA KM. 229+000
600.0 OBRAS DE ARTE Y DRENAJE
612.A ENCOFRADO Y DESENCOFRADO PARA OBRAS DE ARTE

CDescripcion_____:
En la progresiva KM. 229+000 se realiza el encofrado de muros de contención . se utiliza herramientas menores, trabajan; 1 capataz, 2 obreros

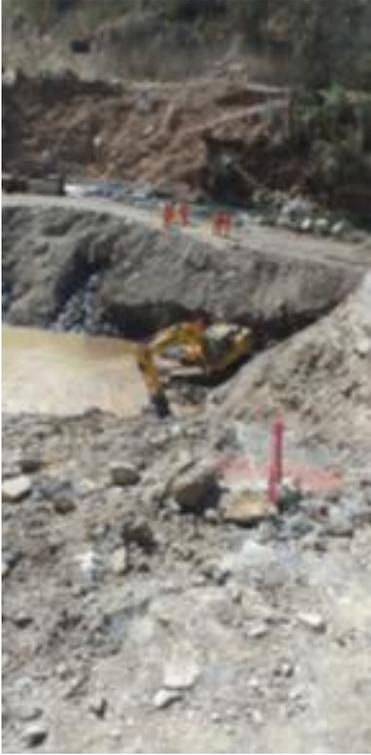
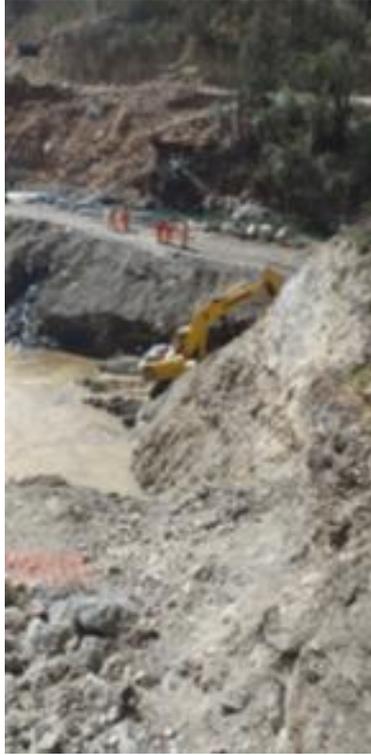
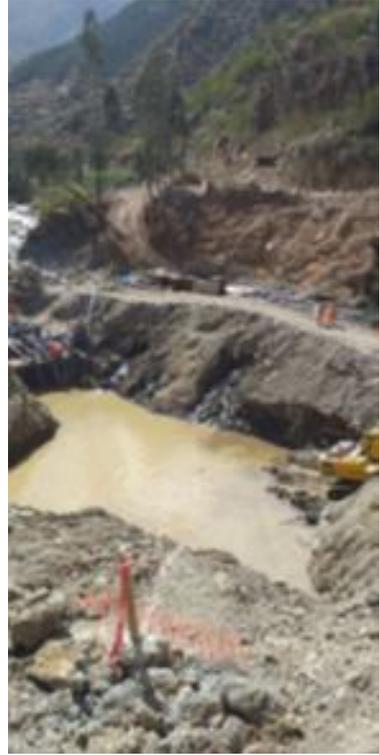
Actividades:
PROGRESIVA KM. 229+965
1400.0 PUENTE HUARIMARCA
1400.2 MOVIMIENTO DE TIERRAS
601.D EXCAVACION PARA ESTRUCTURAS EN MATAREIAL BAJO EL AGUA

CDescripcion _____ :
En la progresiva Km. 229+965 se realiza las excavaciones en material bajo el agua para los cimientos del puente mayor Huarimarca. Se utiliza 1 excavadora de oruga, trabajan: 1 capataz, 1 operador, 2 obreros

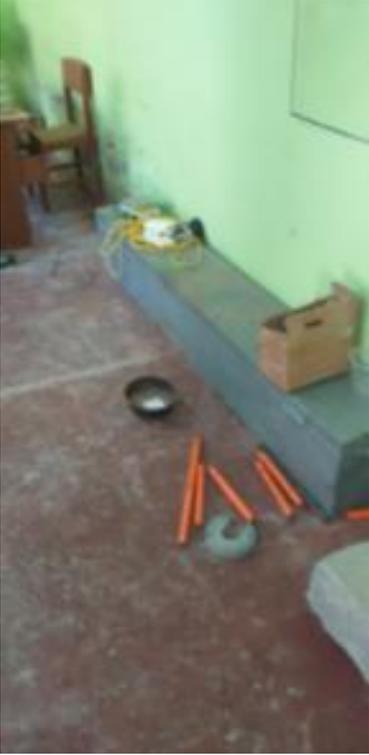
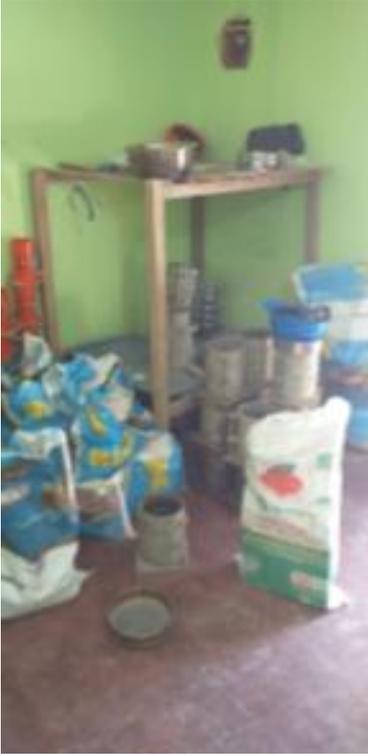
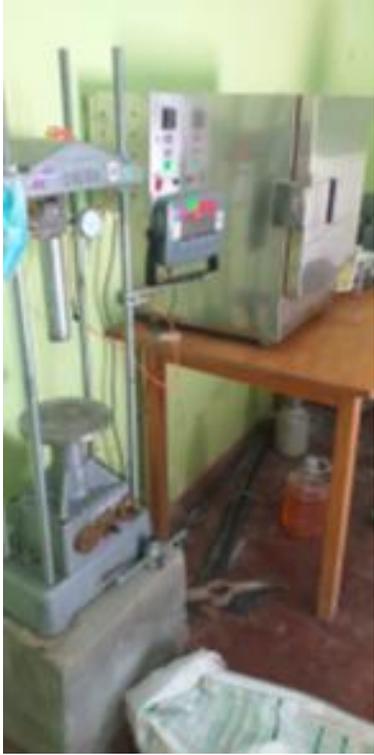
Actividades:
PROGRESIVA KM. 213+400
VISITA DE MONITOREO AL LABORATORIO DE LA SUPERVISION

CDescripcion _____:
En la progresiva Km. 213+400 se realiza visita de monitoreo al laboratorio de suelos y pavimentos de la supervisión. se observa que se ha llevado la nueva prensa para realizar los ensayos a compresión de las muestras de concreto, falta equipos de laboratorios mínimos exigidos: falta esclerometro, falta pendulo britanico, falta prensas, falta rugosimetro merlin, falta diamantina.
