## BITACORA ELECTRÓNICA DE OBRA

| Si | 150 | 04-08-2021 | Carretera Chuquicara-Puente<br>Quiroz – Tauca-Cabana-<br>Huandoval-Pallasca, Tramo:<br>Tauca- Pallasca | NATALY SUSI CABALLON<br>PAUCAR |

INFORME DIARIO N°150-2021-MNT. TAUCA-PALLASCA/NSCP

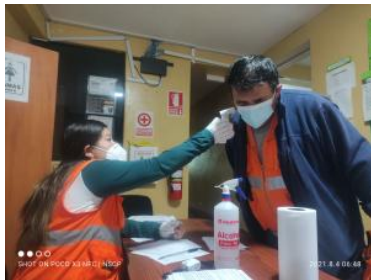
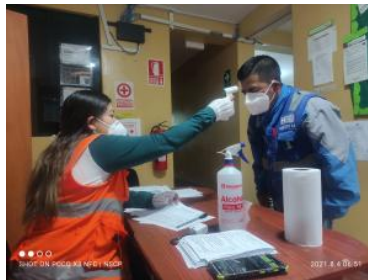
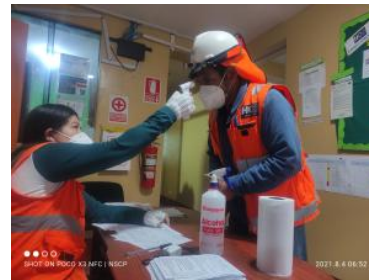
CONTROL DE TEMPERATURA, RELLENADO DE FICHA DE SINTOMATOLOGÍA COVID Y DESINFECCIÓN DE MANOS DEL PERSONAL DE SUPERVISIÓN ANTES REALIZAR SUS ACTIVIDADES.

-SE APRECIA A LA ENFERMERA Y AL ESPECIALISTA DE SEGURIDAD TOMANDO LA TEMPERATURA A LOS COLABORADORES DE SUPERVISIÓN ANTES DE REALIZAR SUS ACTIVIDADES.

-MONITOREO DEL NIVEL DE CONCENTRACIÓN DE OXIGENO EN LA SANGRE CON EL PULSIOXÍMETRO U OXÍMETRO.
