## BITACORA ELECTRÓNICA DE OBRA

| Si | 150 | 04-08-2021 | Carretera Chuquicara-Puente Quiroz – Tauca-Cabana-Huandoval-Pallasca, Tramo: Tauca- Pallasca | NATALY SUSI CABALLON PAUCAR |

INFORME DIARIO N°150-2021-MNT. TAUCA-PALLASCA/NSCP

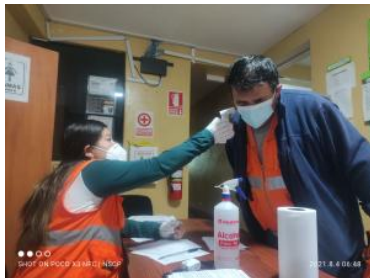
**Foto1:**

**CONTROL DE TEMPERATURA, RELLENADO DE FICHA DE SINTOMATOLOGÍA COVID Y DESINFECCIÓN DE MANOS DEL PERSONAL DE SUPERVISIÓN ANTES REALIZAR SUS ACTIVIDADES.**

**-SE APRECIA A LA ENFERMERA Y AL ESPECIALISTA DE SEGURIDAD TOMANDO LA TEMPERATURA A LOS COLABORADORES DE SUPERVISIÓN ANTES DE REALIZAR SUS ACTIVIDADES.**

**-MONITOREO DEL NIVEL DE CONCENTRACIÓN DE OXIGENO EN LA SANGRE CON EL PULSIOXÍMETRO U OXÍMETRO.**

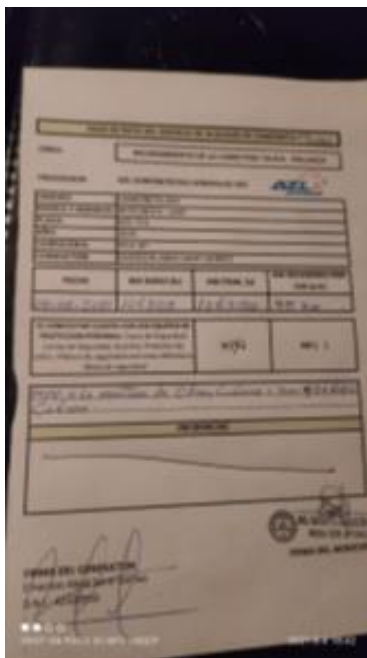
Foto2:

CONTROL DEL KILOMETRAJE DE LA CAMIONETA.

CONTROL DEL KILOMETRAJE DE LA CAMIONETA PARA LOS TRABAJOS DE MONITOREO.
