BITACORA ELECTRÓNICA DE OBRA

OBRA: MEJORAMIENTO DE LA CARRETERA OYON - AMBO TRAMO 2 DESVIO CERRO DE PASCO DESVIO CHACAYAN

TRAMO 2 progresiva km. 181+000 a la progresiva km. 230+000

Visita de monitoreo desde la Ciudad de Yanahuanca hasta la progresiva Km. 181+000 (Desvío Cerro de Pasco)

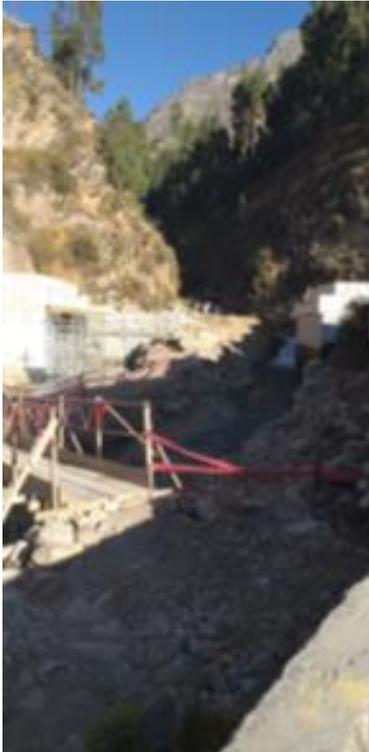
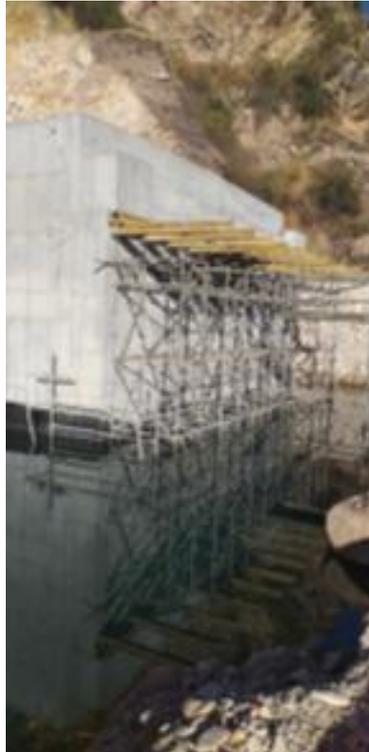
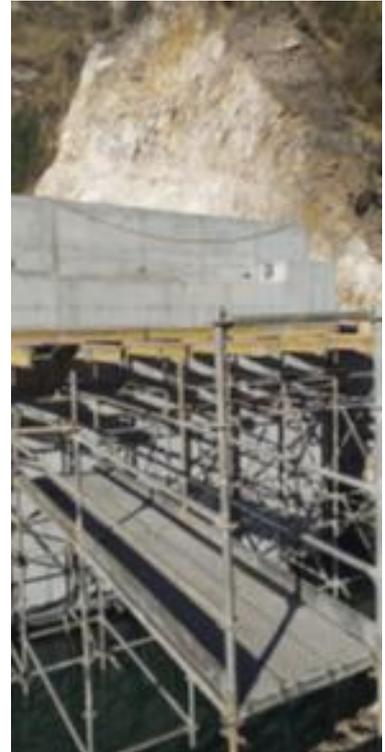
PROGRESIVA KM. 204+940

En la progresiva km. 204+940 se verifica la construcción de estribo izquierdo y derecho del puebte mayor Grau, se ha realizado las excavaciones en seco y bajo agua, construcción de cimientos, estribos y ménsulas izquierdo y derecho del puebte. Actualmente no hay actividad en este sector.

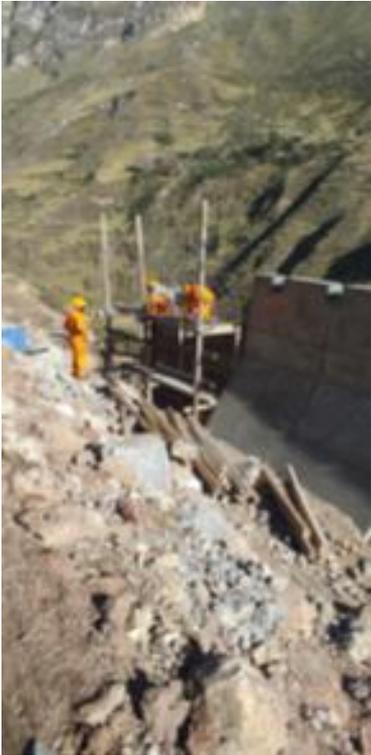
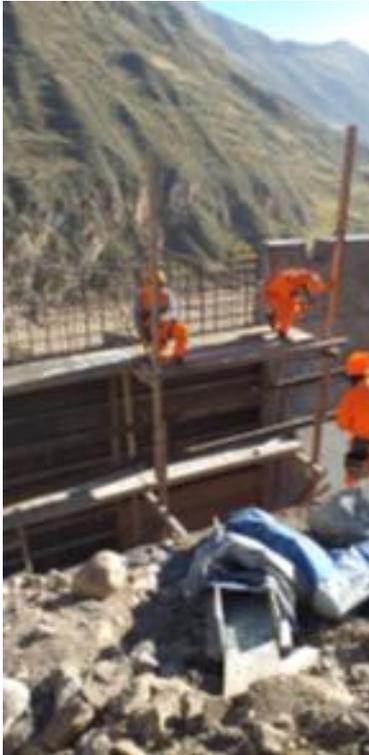
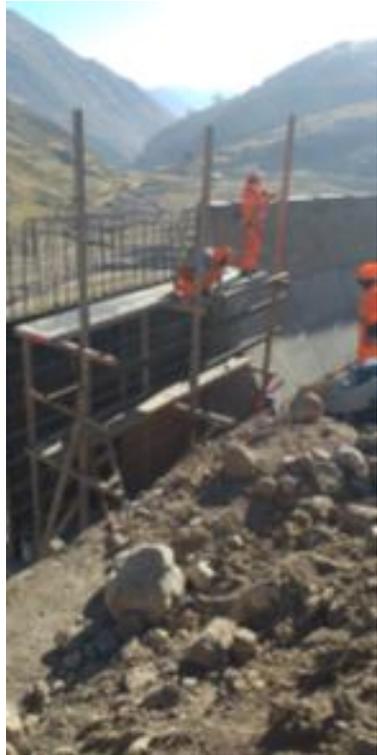
Actividades:
PROGRESIVA KM. 199+800
600.0 OBRAS DE ARTE Y DRENAJE
612.A ENCOFRADO Y DESENCOFRADO PARA OBRAS DE ARTE

CDescripcion _____:
En la progresiva KM. 199+800 se realiza el encofrado de muro de concreto armado, Se utiliza herramientas menores, trabajan: 1 capataz, 4 obreros.

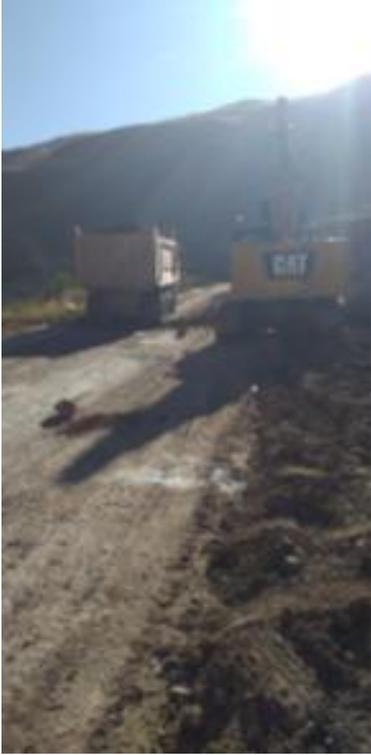
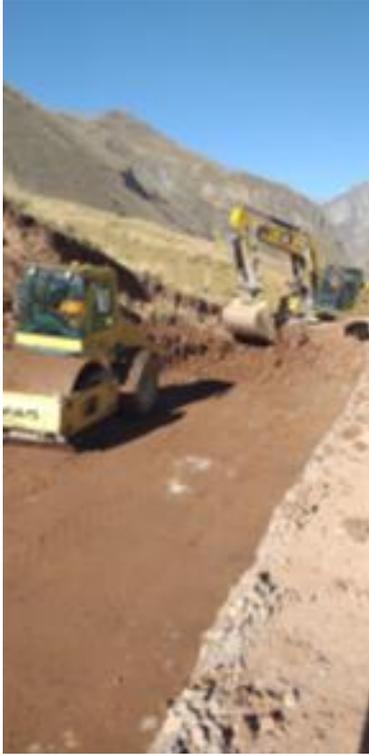
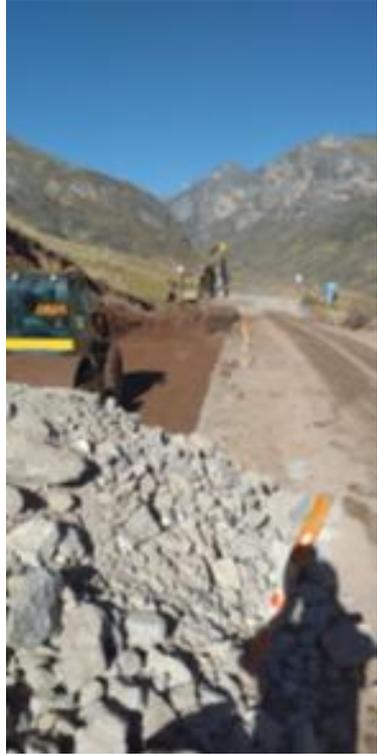
Actividades:
PROGRESIVA KM. 198+240 A KM. 198+260
200.0 MOVIMIENTO DE TIERRAS
220.B MEJORAMIENTO DE SUBRASANTE CON MATERIAL DE CANTERA

CDescripcion _____:
En la progresiva Km. 198+240 a Km. 198+260 se realiza el mejoramiento de la subrasante con material de cantera, Se utiliza una excavadora de oruga, una compactadora de oruga, 4 volquetes. trabajan: 1 capataz, 2 operadores, 4 chóferes, 2 vigías.

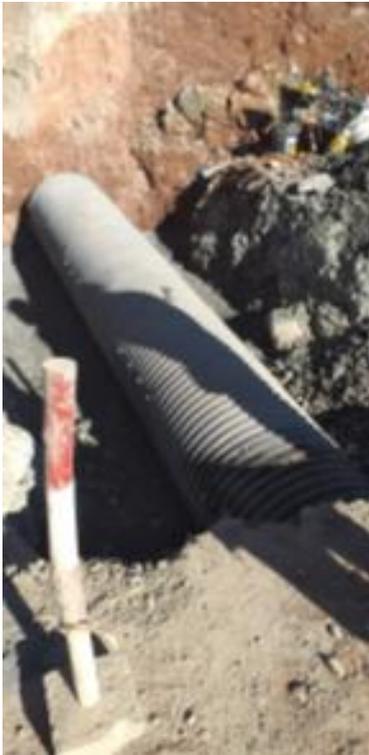
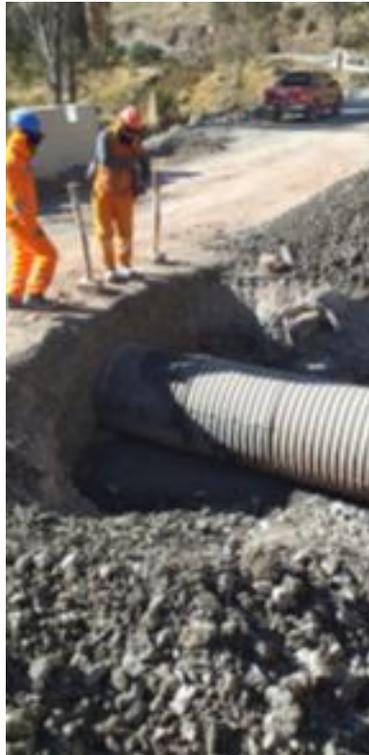
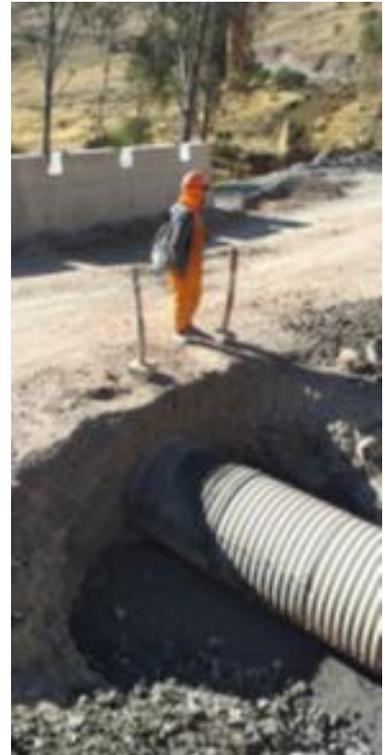
**PROGRESIVA KM. 196+820
600.0 OBRAS DE ARTE Y DRENAJE
622.B TUBERIA CORRUGADA DE ACERO GALVANIZADO DE D=0.90 M**

En la progresiva km. 196+820 se realiza el armado y la colocación de tubería corrugada de acero galvanizado de diámetro de 0.90 metros. Se utiliza herramientas menores, trabajan: 1 capataz, 2 obreros.

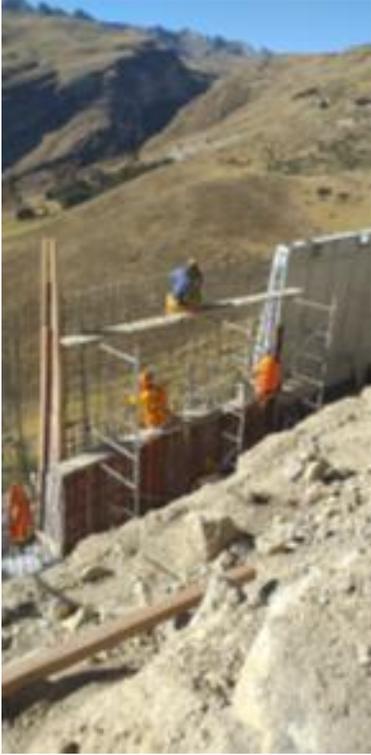
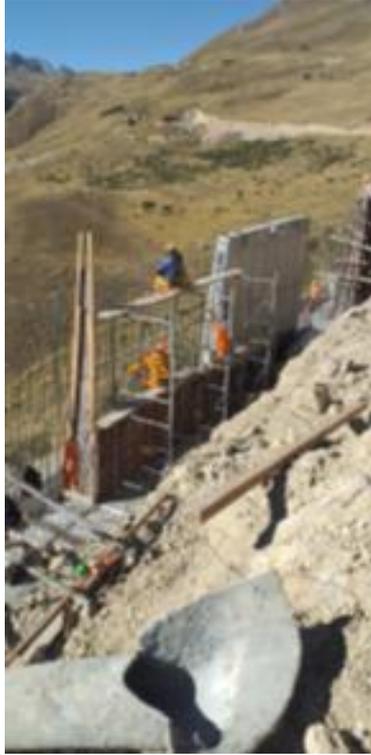
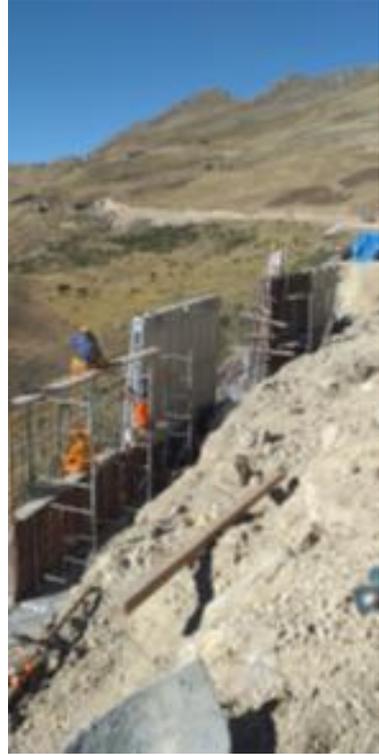
Actividades:
PROGRESIVA KM. 193+165
600.0 OBRAS DE ARTE Y DRENAJE
615.A ACERO DE REFUERZO F'Y= 4200 KG/CM2
muro ca refuerzo meyalico

CDescripcion _____ :
En la progresiva KM. 193+165 se realiza la colocación de acero de refuerzo para la construcción de muro de concreto armado. Se utiliza herramientas menores, trabajan: 1 capataz, 6 obreros

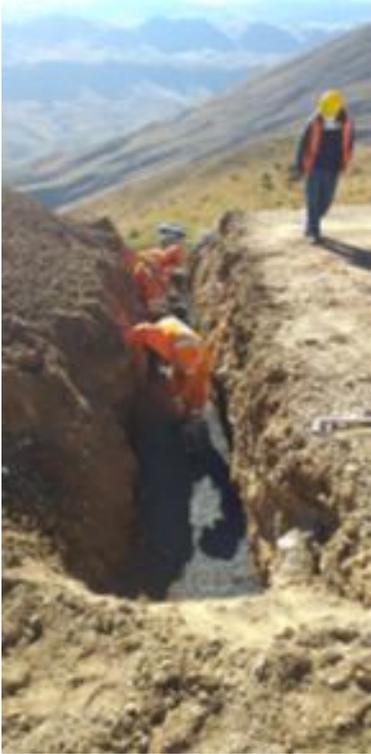
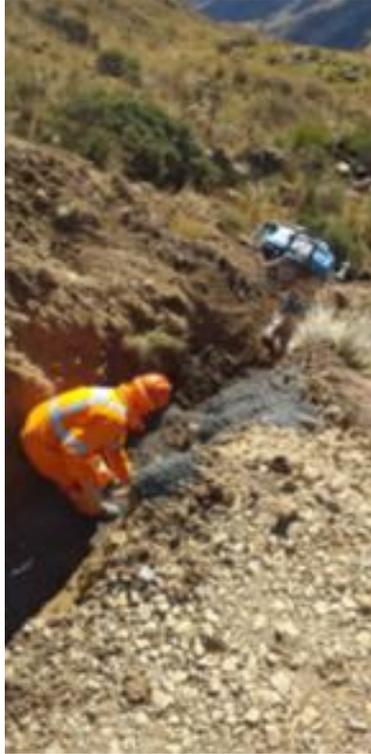
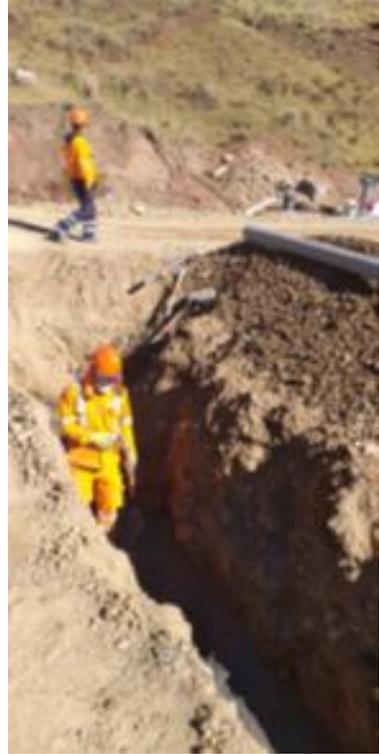
Actividades:
PROGRESIVA KM. 193+002
600.0 OBRAS DE ARTE Y DRENAJE
625.A DESCARGA TIPO 1

CDescripcion _____:
En la progresiva km. 193+002 se realiza la compactación para la construcción de sub dren de descarga. Se utiliza 2 vibro apisonadores trabajan : 1 capataz, 4 obreros , 2 vigias

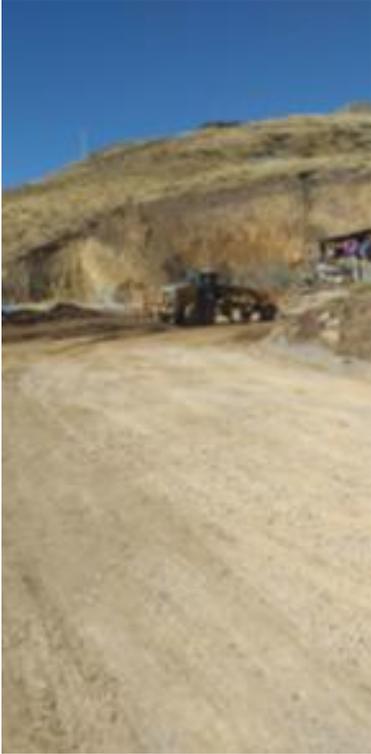
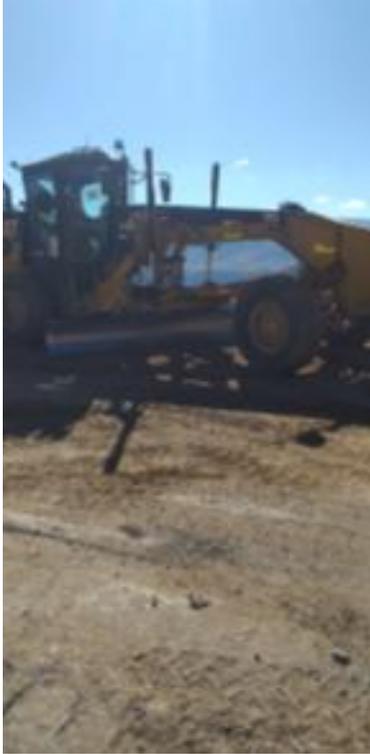
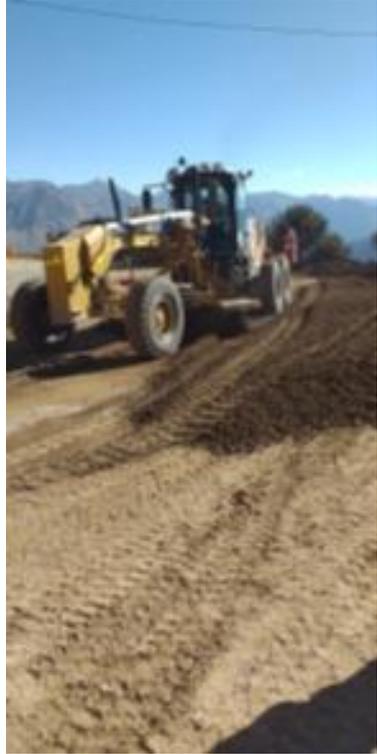
Actividades:
PROGRESIVA KM. 192+420 A KM. 192+500
200.0 MOVIMIENTO DE TIERRAS
210.A CONFORMACION DE TERRAPLENES

CDescripcion _____:
En la progresiva Km. 192+420 a Km. 192+500 se realiza la conformación de terraplenes. Se utiliza una motoniveladora, una compactadora de rodillo y un camión cisterna. Trabajan: 1 capataz, 2 operadores, 1 chofer y 2 vigías.

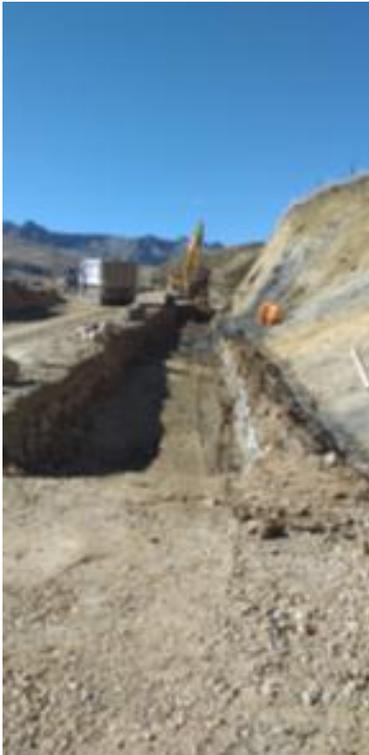
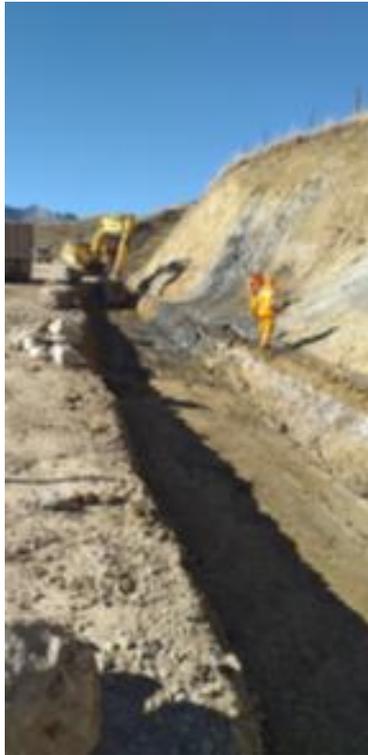
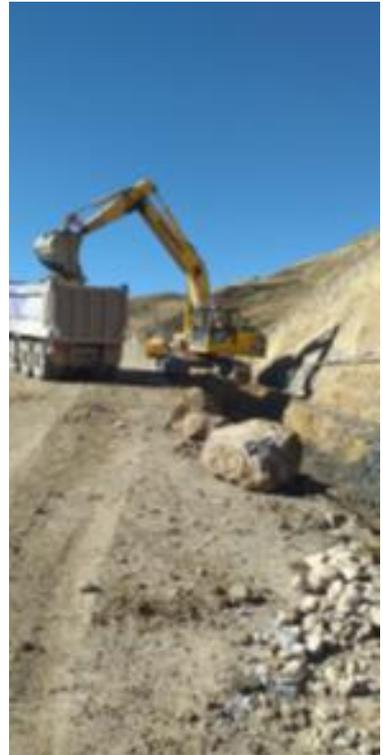
Actividades:
PROGRESIVA KM. 190+580 A KM. 190+620
200.0 MOVIMIENTOS DE TIERRAS
206.A EXCAVACION EN EXPLANACIONES EN MATERIAL COMUN
220.B MEJORAMIENTOS DE LA SUBRASANTE CON MATERIAL DE CANTERA

En la progresivas km. 190+580 a Km. 190+620 se realiza la excavación de explanación en el lado izquierdo para la realización de mejoramientos. Se utiliza una excavadora de oruga y 2 volquetes, trabajan: 1 capataz, 1 operador, 2 chóferes, 2 vigías.

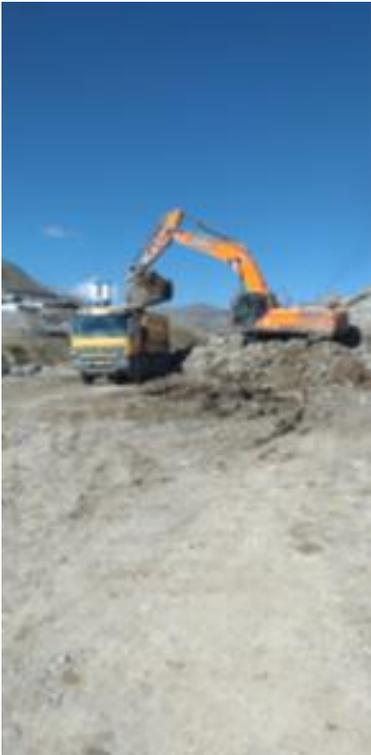
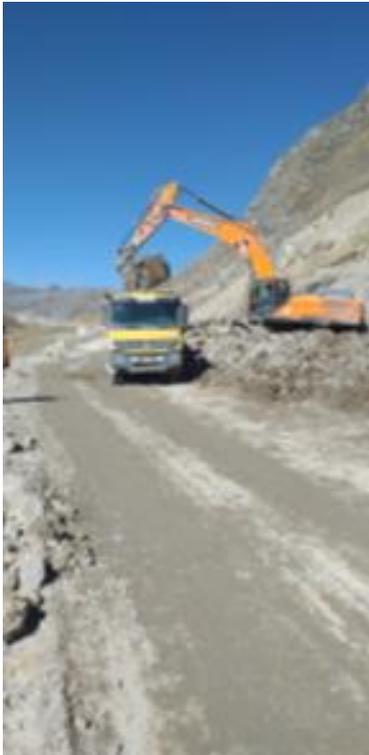
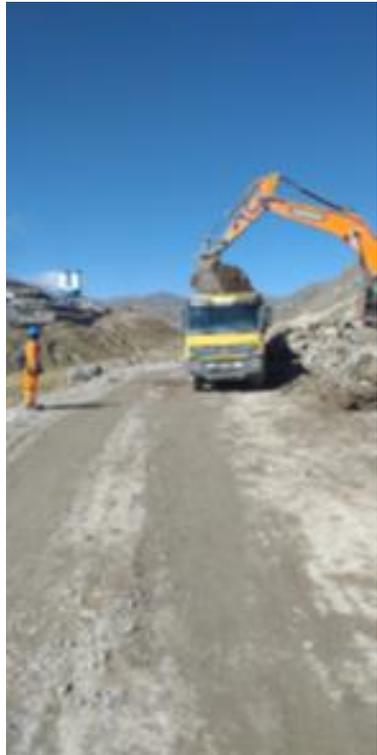
Actividades:
PROGRESIVA KM. 188+420
700.0 TRANSPORTES
700.H TRANSPORTE DE ELIMINACION DE MATERIAL A DME >1 KM,

CDescripcion _____:
En la progresiva KM. 188+420 se realiza transporte de eliminación de material a DME a distancias mayores de 1 km. Se utiliza una excavadora de oruga y 4 volquetes, trabajan: 1 capataz, 2 operadores, 4 choferes y 2 vigías

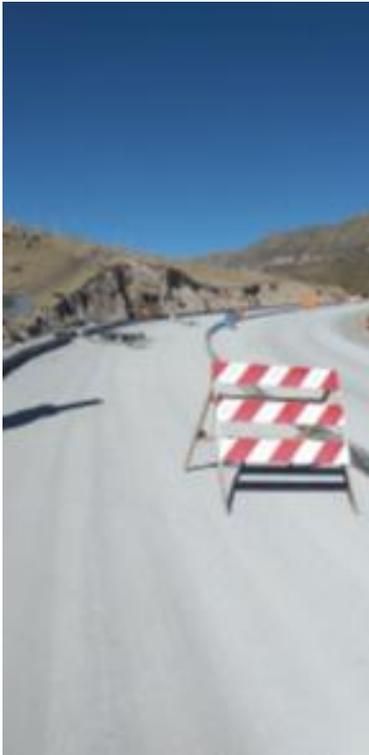
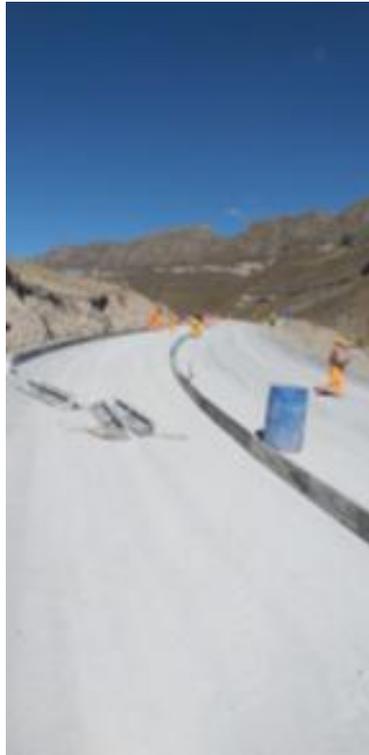
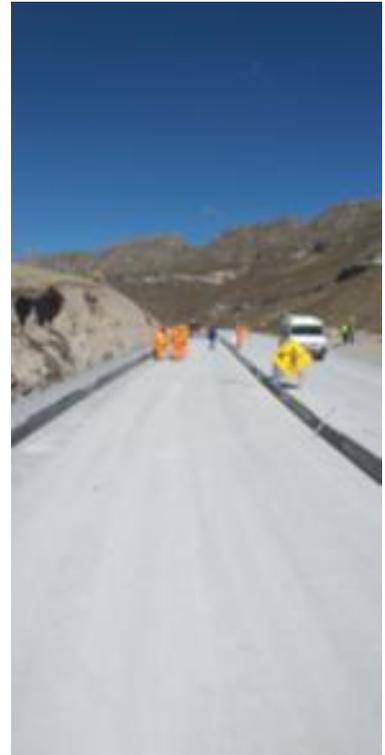
Actividades:
PROGRESIVA KM. 186+820 A KM. 186+920
500,0 PAVIMENTOS DE CONCRETO HIDRAULICO
501.B PAVIMENTO DE CONCRETO HIDRAULICO S'S= 45 KG/CM2 (MANUAL)
612.C ENCOFRADO Y DESENCOFRADO PARA PAVIMENTOS

CDescripcion _____ :
En las progresivas Km. 186+820 a Km. 186+920 se realiza la preparación del terreno y el encofrado (lado derecho de la via) para la construcción manual de pavimentos de concreto hidráulico. Se utiliza equipo menor, trabajan: 1 capataz, 8 obreros, 2 vigías.

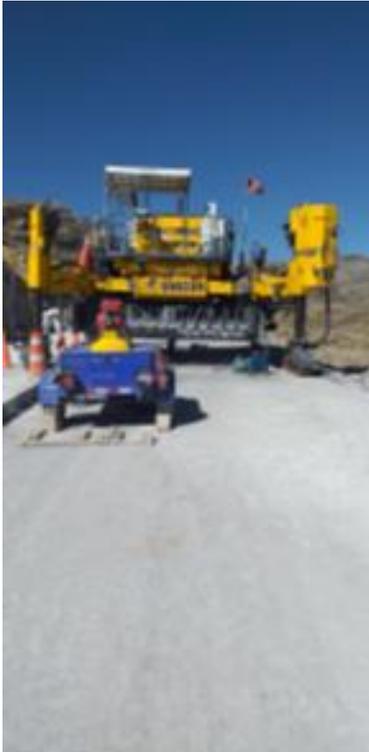
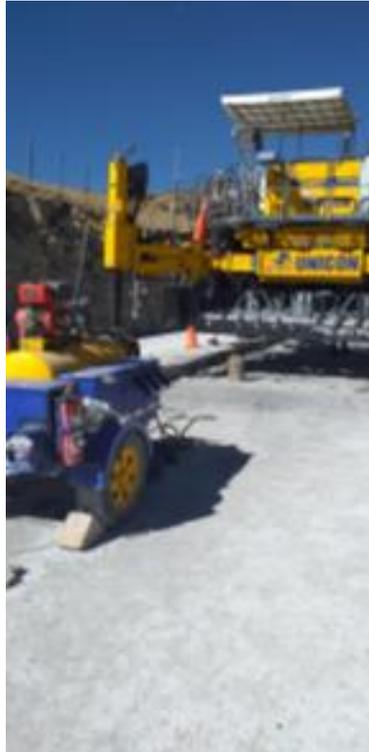
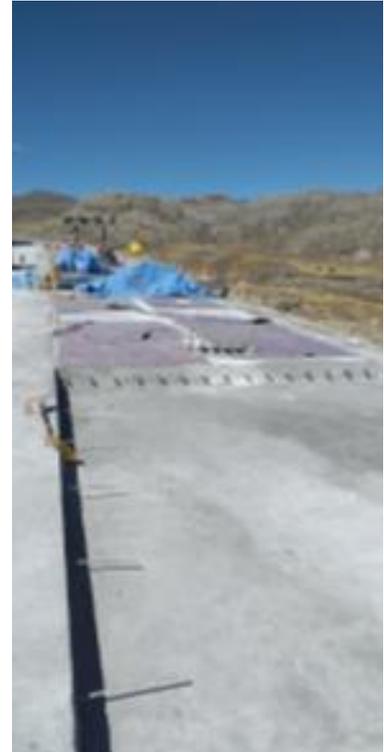
PROGRESIVA KM. 185+642
500.0 PAVIMENTOS DE CONCRETO HIDRAULICO
501.A PAVIMENTO DE CONCRETO HIDRAULICO S'S= 45 KG/CM2 (PAVIMENTADORA)

En la progresiva KM. 185+642 se paraliza por falta de arena la pavimentación de concreto hidráulico utilizando pavimentadora, se realiza el mantenimiento de la pavimentadora para iniciar actividades, una vez se solventa la situación se utiliza equipo menor para el mantenimiento, trabajan 1 capataz, 6 operarios de la pavimentadora,

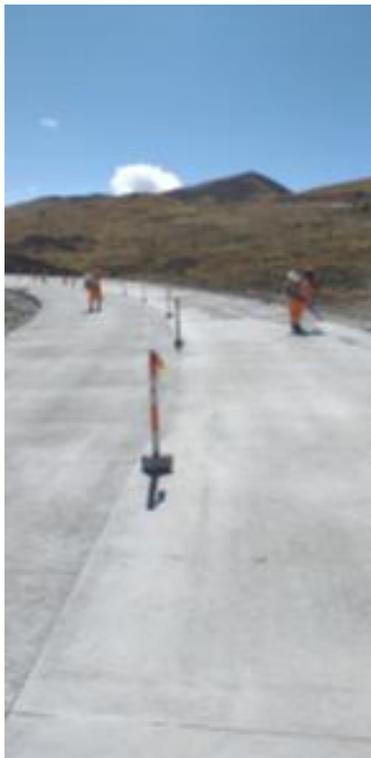
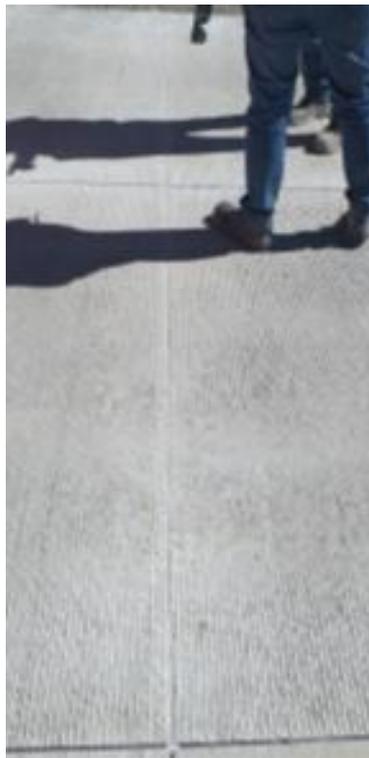
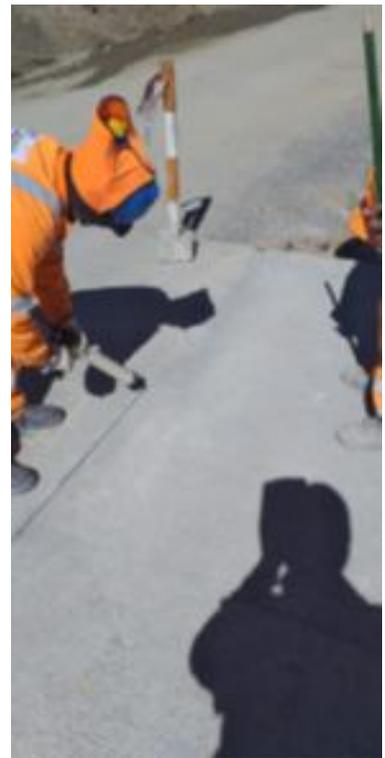
Actividades:
PROGRESIVA KM. 181+100 A KM. 181+180
500,0 PAVIMENTOS DE CONCRETO HIDRAULICO
503.A JUNTA DE CONSTRUCCION DE CONCRETO HIDRAULICO
503.B JUNTA DE CONTRACCION DE CONCRETO HIDRAULICO
503.C JUNTA DE EXPANSION

En la progresiva km. 181+100 a 181+180 se realiza la limpieza del pavimento de concreto hidráulico construido para la colocación de cordón backer rods y producto sika sil 728 SL en las juntas de dilatación, contracción y expansión. se utiliza dos equipos sopladores y herramientas menores. trabajan: 1 capataz, 6 obreros.

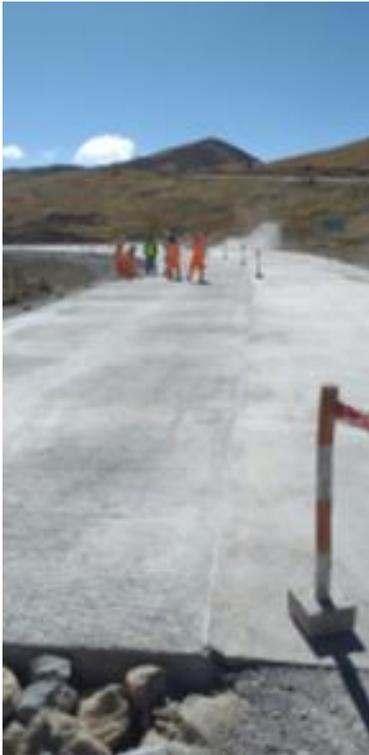
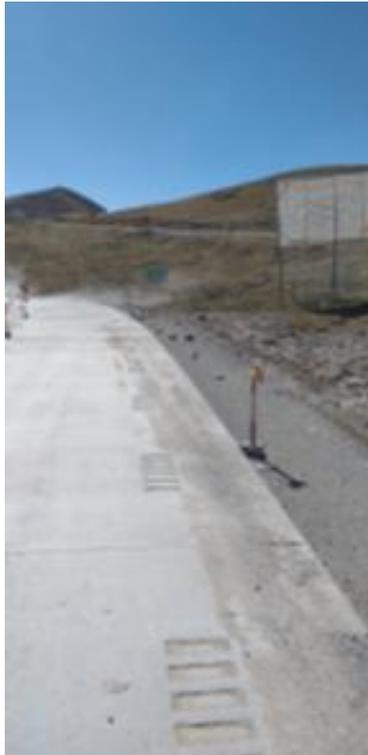
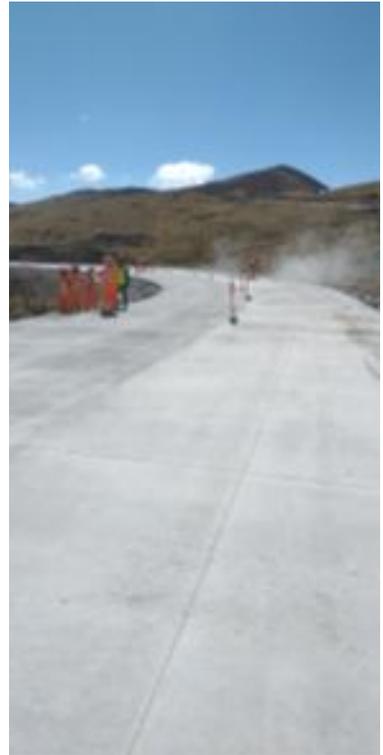
Actividades:
PROGRESIVA KM. 181+100 A KM. 181+180
500,0 PAVIMENTOS DE CONCRETO HIDRAULICO
503.A JUNTA DE CONSTRUCCION DE CONCRETO HIDRAULICO
503.B JUNTA DE CONTRACCION DE CONCRETO HIDRAULICO
503.C JUNTA DE EXPANSION

CDescripcion_____:
En la progresiva km. 181+100 a 181+180 se realiza la limpieza del pavimento de concreto hidraulico construido para la colocación de cordón y producto sika en las juntas. se utiliza dos equipos sopladores y herramientas menores. trabajan: 1 capataz, 6 obreros.

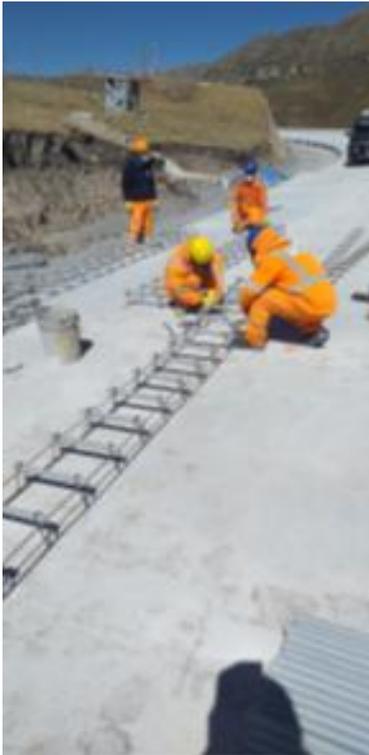
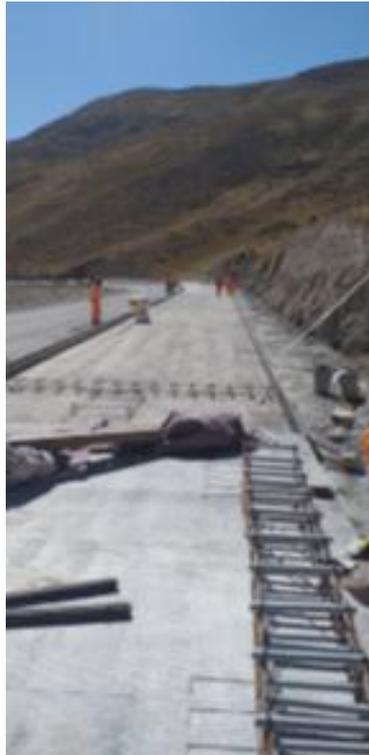
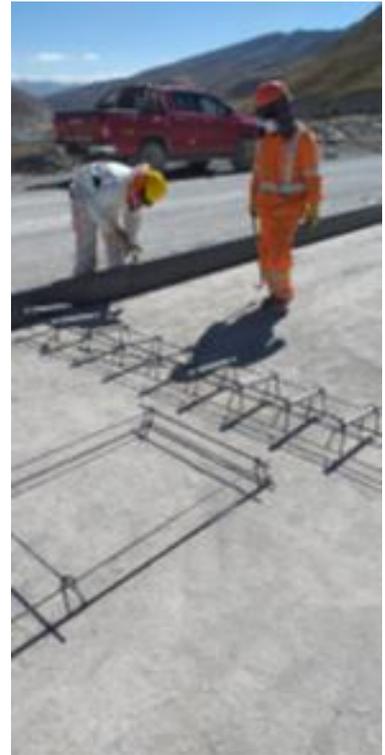
PROGRESIVA KM. 186+820 A KM. 186+920
500,0 PAVIMENTOS DE CONCRETO HIDRAULICO
501.B PAVIMENTO DE CONCRETO HIDRAULICO S'S= 45 KG/CM2 (MANUAL)
612.C ENCOFRADO Y DEENCOFRADO PARA PAVIMENTOS
502.C CANASTILLAS
502.A ACERO LONGITUDINAL (BARRA DE AMARRE)

En las progresivas Km. 186+820 a Km. 186+920 se realiza la preparación del terreno, preparación de las canastillas con el acero longitudinal (dowells) y el encofrado (lado derecho de la via) para la construcción manual de pavimentos de concreto hidráulico. Se utiliza equipo menor, trabajan: 1 capataz, 16 obreros, 2 vigías.

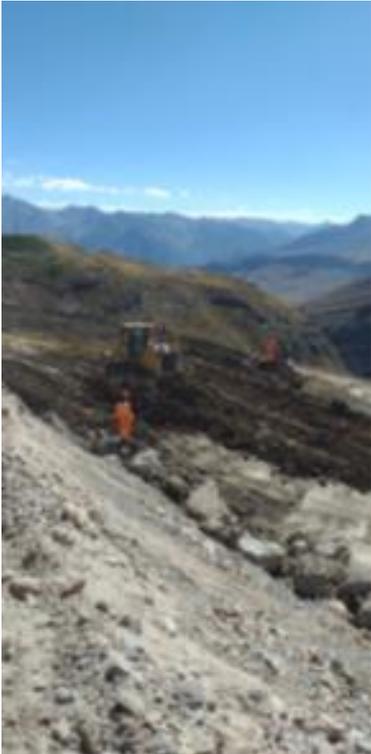
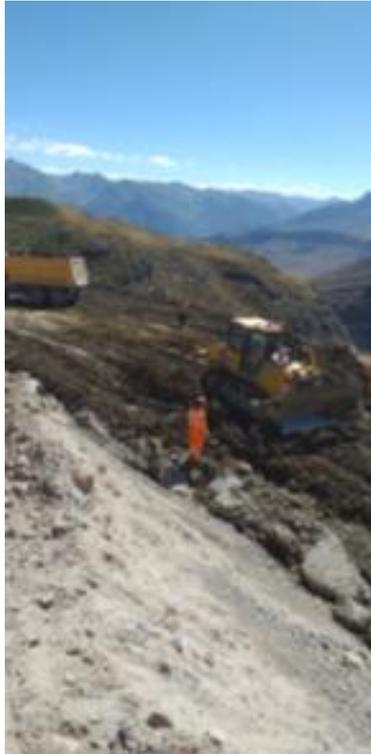
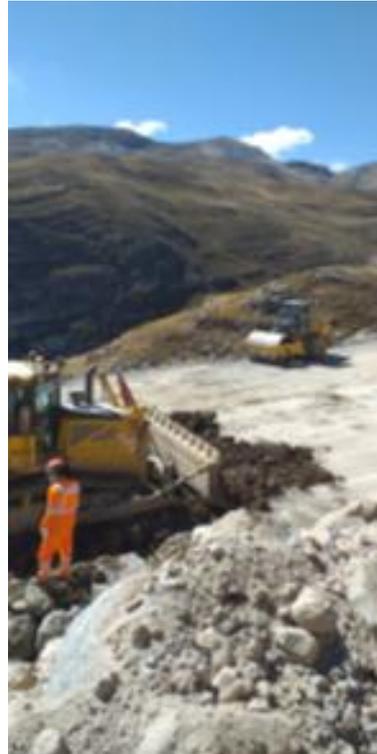
Actividades:
PROGRESIVA KM. 190+300
900.0 PROTECCION AMBIENTAL
907 PROGRAMA DE CIERRE DE OBRA
907.C ACONDICIONAMIENTO DE DESECHOS Y MATERIALES EXCEDENTES

CDescripcion _____ :
En la progresiva KM. 190+300 se ubica el deposito de material excedente, se realiza el acondicionamiento de desechos y material excedente. Se utiliza 1 tractor de empuje, una compactadora de rodillo, 5 violquetes. trabajan: 1 capataz, 2 operadores, 5 choferes, 2 vigías.

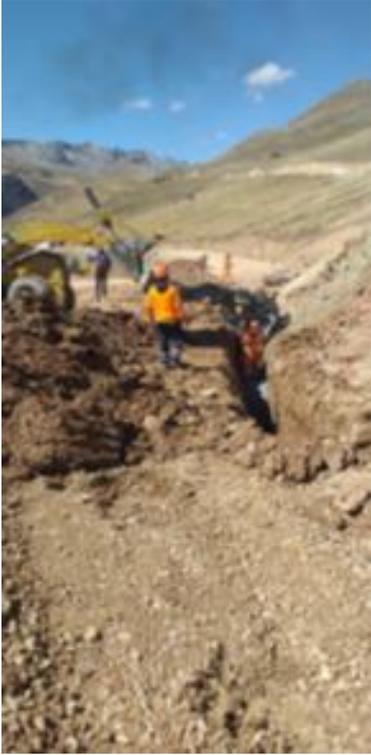
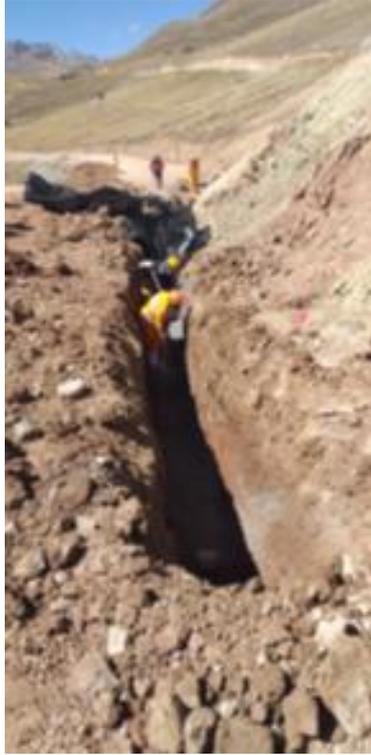
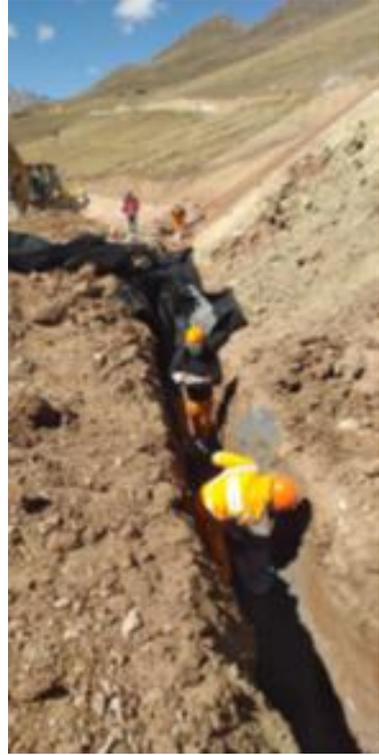
Actividades:
PROGRESIVA KM. 191+740 A KM. 191+760
600.0 OBRAS DE ARTE Y DRENAJE
650.G GEOTEXTIL NO TEJIDO CLASE 1

CDescripcion _____:
En la progresiva KM. 191+740 a Km. 191+760 se ha realizado la excavación, colocación de relleno ,colocación de manto geotextil, colocación de tubería rígida , material filtrante y bel cosido del manto geotextil tipo 1 para la construcción de sub drenajes, Se utiliza herramientas menores, trabajan: 1 capataz, 3 obreros 1 técnico de seguridad.
