## BITACORA ELECTRÓNICA DE OBRA

<b>Confirma Bitacora:</b> Si	<b>Nro Informe:</b> 175	<b>Fecha Informe:</b> 05-08-2021	<b>Nombre De La Obra:</b> Carretera Oyon - Ambo, Tramo I: Oyon - Desvío Cerro de Pasco	<b>Personal Encargado:</b> LUZMILA GUERRA MOTTA
---------------------------------	----------------------------	-------------------------------------	---	--

MEJORAMIENTO DE LA CARRETERA OYON - AMBO TRAMO 1: OYON DV. CERRO DE PASCO

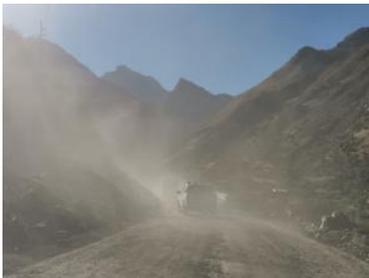
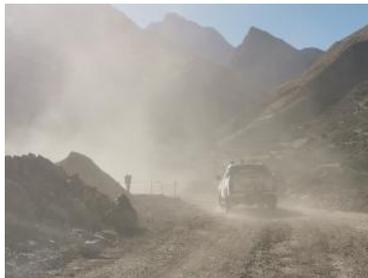
Se aprecia en diferentes tramos de la vía exceso de emisión de partículas (polución), entre otros en el km 142+200, km 143+400, km 147+980, km 152+650, km 153+700 al km 155+950 aproximadamente.

DE LA CIRCULACIÓN VEHICULAR EN DIFERENTES TRAMOS DE LA CARRETERA EN CONSTRUCCIÓN SE APRECIA POSIBLE CONTAMINACIÓN AMBIENTAL POR EMISIÓN DE PARTÍCULAS DE POLVO (POLUCIÓN), EL CUAL TAMBIÉN PODRÍA AFECTAR LA SALUD DEL PERSONAL EN OBRA QUE LABORAN EN LOS TRAMOS DESCRITOS, ASÍ COMO TAMBIÉN, A USUARIOS DE LA VÍA.

De los paneles fotográficos N°s 1 y 3, respecto a la emisión de partículas de polvo, se sugiere que, a través de la Supervisión de Obra, pudiera tomarse las acciones correctivas del caso, a fin de reducir los riesgos de Contaminación Ambiental y a la salud del personal de obra

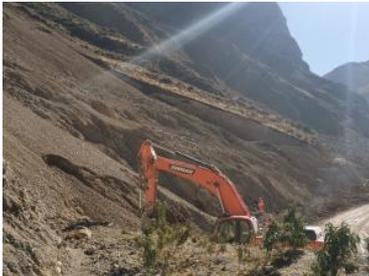
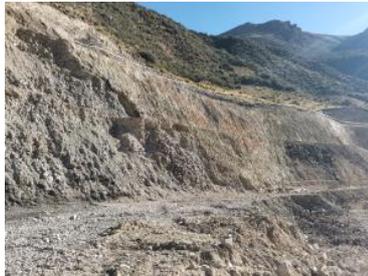
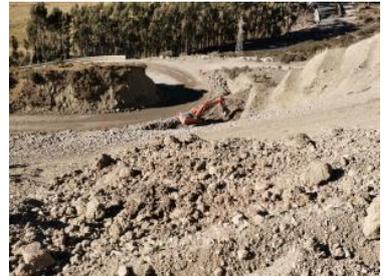
2

SE APRECIÁ EN LA ANTEPENÚLTIMA Y PENÚLTIMAS BANQUETAS LA PERSISTENCIA DE HUMEDAD EN PEQUEÑOS TRAMOS, POR LO QUE, SE SUGIERE LAS ACCIONES DE PROTECCIÓN NECESARIAS A FIN DE EVITAR MAYORES DESLIZAMIENTOS EN PROCESO EN DICHAS BANQUETAS.

Del panel fotográfico N° 2, se sugiere la reevaluación de los especialistas en hidrología e Hidráulica, del CVA y CSO, a fin de proponer alternativas de solución y de ser el caso la opinión de dicho especialista de PVN.

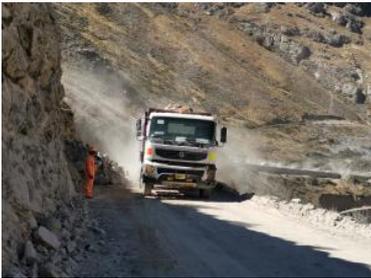
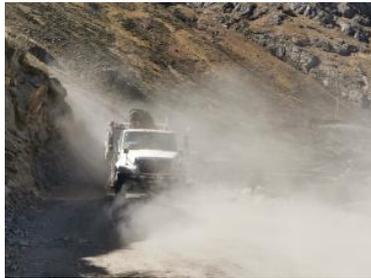
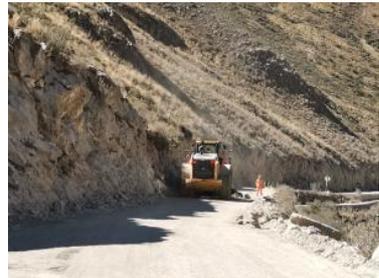
3

Personal aproximado verificado en campo: 1 Capataz, 1 Operario, 1 Ayudante y 2 Vigía  
Equipos aproximados verificados en campo: equipos menores como: 1 Excavadora sobre oruga, 1 Cargador Frontal y 4 volquetes con sus respectivos operadores.  
Actividades verificadas por personal profesional, técnico y auxiliar del CVA y del CSO. Se sugiere el control adecuado de los procesos constructivos por parte del CSO, a fin de garantizar la calidad y durabilidad de la obra. Así como el cumplimiento de los protocolos de seguridad y salud en el trabajo para la actividad y la adecuada disposición de residuos a fin de su posterior transporte.  
Se toma conocimiento, que se estarían desarrollando las actividades de explanaciones únicamente con la finalidad de ensanchar la vía para la movilización de la Pavimentadora de Concreto.  
SE APRECIA GRAN EMISIÓN DE PARTÍCULAS DE POLVO EN EL ÁMBITO DEL FRENTE DE TRABAJO, LO CUAL PODRÍA GENERAR AFECTACIONES EN LA SALUD DEL PERSONAL EN OBRA, A LOS USUARIOS DE LA VÍA Y AL MEDIO AMBIENTE. Al respecto, se ha consultado al personal del frente de trabajo sobre el riego de vías, a lo que estos refirieron que el uso de los camiones cisterna de agua se estarían priorizando para las actividades relacionadas a conformación de sub rasante, sub base, base y pavimentos.

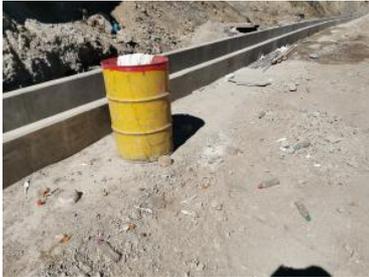
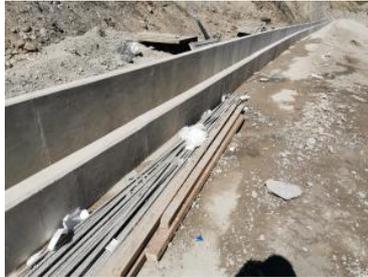
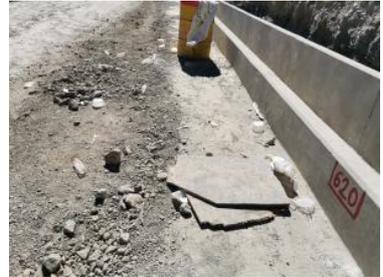
4

En el km 149+620 aproximadamente, el día de hoy se ubico un cilindro para contener basura, sin embargo, se aprecia cantidad considerable de residuos sólidos en su rededor.

Al rededor del km 149+620 aproximadamente se aprecia un contenedor de residuos, sin embargo, en el entorno de este se aprecia gran cantidad de residuos mayormente plásticos como: cubiertos, envases descartables, botellas de plástico, entre otros. Lo cual estaría generando una posible CONTAMINACIÓN AMBIENTAL POR presencia de RESIDUOS SOLIDOS más aún cuando hacia el talud inferior de la vía se encuentra la laguna Patón.

Del panel fotográfico N° 4, se sugiere la adecuada disposición de residuos solidos en el marco de la normativa vigente, a fin de evitar riesgos de contaminación ambiental.

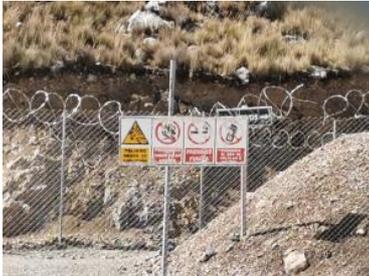
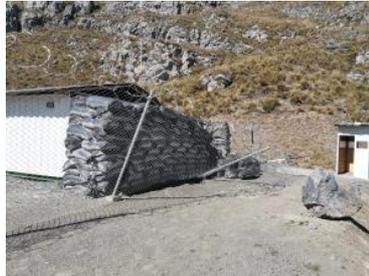
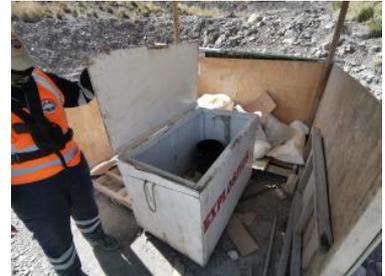
10

- PARTE DEL CERCO PERIMÉTRICO DEL POLVORÍN SE DESPLOMO.
- PANEL DE SEÑALIZACIÓN INTERNA DE PROHIBICIONES SE ENCUENTRA DESGASTADA.
- LETRERO DE RESIDUOS DE EXPLOSIVOS SE EN EL PISO. TOMÁNDOSE CONOCIMIENTO QUE EL ÁREA DE DISPOSICIÓN DE LOS RESIDUOS DE EXPLOSIVOS SERÍA EL ESPACIO DONDE SE APRECIA LA CAJA DE TRANSPORTE DE EXPLOSIVOS, FUERA DEL ÁREA CERCADA Y EXPUESTA A PERSONAL AJENO A OBRA.
- NO SE CUENTA CON EXTINTOR AL EXTERIOR DEL ÁREA DELIMITADA DEL POLVORÍN, ENTRE OTROS
- HECHOS QUE NO SOLAMENTE INCUMPLIRÍAN LA LEGISLACIÓN VIGENTE EN GESTIÓN DE MATERIAL EXPLOSIVO, SINO QUE TAMBIÉN PODRÍA PONER EN RIESGO LA INTEGRIDAD DEL PERSONAL A CARGO DE LA SEGURIDAD, DE LA MANIPULACIÓN Y EVENTUALES USUARIOS DE LA VÍA.

Del panel fotográfico N° 10, se sugiere mejorar las condiciones actuales del polvorín en cumplimiento de la legislación vigente y la integridad física de los trabajadores.
