**PERÚ****Ministerio  
de Transportes  
y Comunicaciones****MINISTERIO DE TRANSPORTES Y COMUNICACIONES**

## **BITACORA ELECTRÓNICA DE OBRA**

| Si | 042-<br>2021 | 05-08-2021 | REHABILITACION Y<br>MEJORAMIENTO DE LA<br>CARRETERA PALLASCA -<br>M O L L E P A T A -<br>MOLLEBAMBA - SANTIAGO<br>DE CHUCO EMPALME RUTA<br>NO 10, TRAMO SANTIAGO<br>DE CHUCO - MOLLEPATA | VILCHEZ ESPINOZA<br>JOHNATHAN ARTURO |

Reporte diario Santiago de Chuco Mollepata

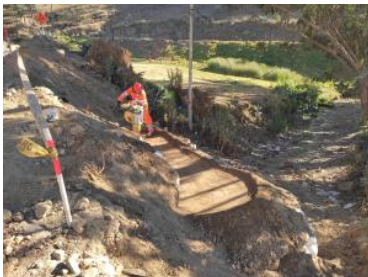
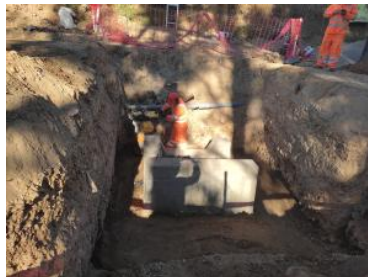
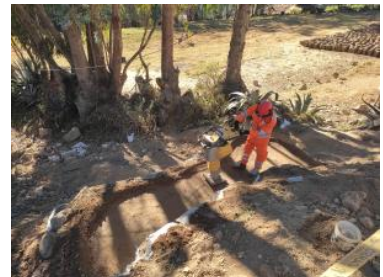
500. OBRAS DE ARTE Y DRENAJE  
502.A RELLENO PARA ESTRUCTURAS  
PROGRESIVA 0+324 AMBOS LADOS

Personal de contratista y supervisión realizan pruebas de densidad

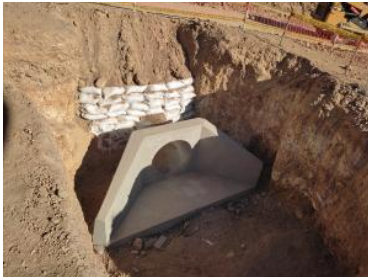
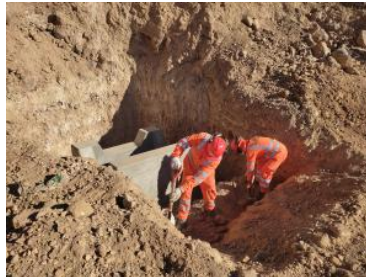
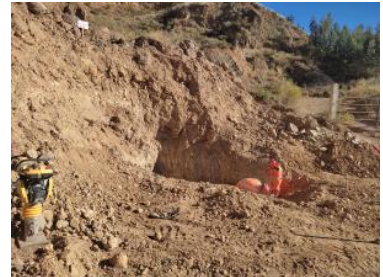
500. OBRAS DE ARTE Y DRENAJE  
502.A RELLENO PARA ESTRUCTURAS  
PROGRESIVA 0+927 AMBOS LADOS TMC 48"

Personal de contratista y supervisión realizan pruebas de densidad
