MINISTERIO DE TRANSPORTES Y COMUNICACIONES

BITACORA ELECTRÓNICA DE OBRA

Confirma Bitacora: Si	Nro Informe: 151	Fecha Informe: 05-08-2021	Nombre De La Obra: Carretera Chuquicara-Puente Quiroz – Tauca-Cabana-Huandoval-Pallasca, Tramo: Tauca- Pallasca	Personal Encargado: NATALY SUSI CABALLON PAUCAR
---------------------------------	----------------------------	-------------------------------------	---	---

INFORME DIARIO N°151-2021-MNT. TAUCA-PALLASCA/NSCP

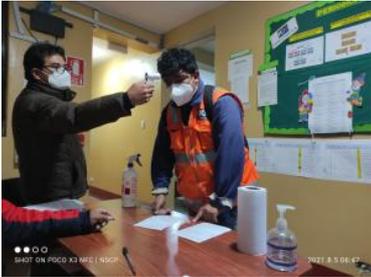
Foto1:

Actividades:
CONTROL DE TEMPERATURA, RELLENADO DE FICHA DE SINTOMATOLOGÍA COVID Y DESINFECCIÓN DE MANOS DEL PERSONAL DE SUPERVISIÓN ANTES REALIZAR SUS ACTIVIDADES.

CDescripcion _____:
-SE APRECIA A LA ENFERMERA Y AL ESPECIALISTA DE SEGURIDAD TOMANDO LA TEMPERATURA A LOS COLABORADORES DE SUPERVISIÓN ANTES DE REALIZAR SUS ACTIVIDADES.
-MONITOREO DEL NIVEL DE CONCENTRACIÓN DE OXIGENO EN LA SANGRE CON EL PULSIOXÍMETRO U OXÍMETRO.
