## BITACORA ELECTRÓNICA DE OBRA

<b>Confirma Bitacora:</b> Si	<b>Nro Informe:</b> 009	<b>Fecha Informe:</b> 04-08-2021	<b>Nombre De La Obra:</b> MEJORAMIENTO DE LA CARRETERA HUANUCO-CONOCOCHA, SECTOR: HUANUCO-LA UNION-HUALLANCA, RUTA PE-3N, HUANUCO - LA UNION - HUALLANCA, TR 3	<b>Personal Encargado:</b> MARÍA ALEJANDRA MARIÁTEGUI CORONEL
---------------------------------	----------------------------	-------------------------------------	---	--

INFORME N°09- TRAMO 3

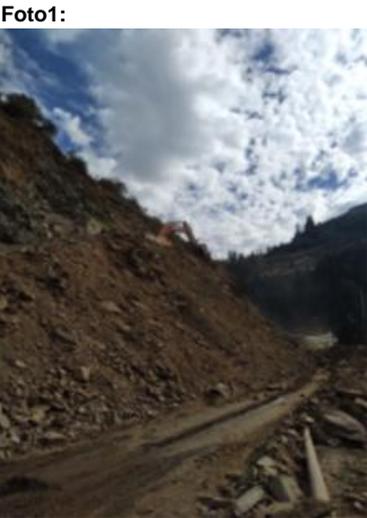
1

**Actividades:**  
UBICACIÓN DEL TRAMO: KM 103+010 AL KM 103+ 060  
Corte de talud para banquetta

**CDescripcion\_\_\_\_\_:**  
PERSONAL UTILIZADO: 03 PEONES  
MAQUINARIA UTILIZADA ( INCLUIDO OPERARIO): 01 EXCAVADORA  
01 AUXILIAR DE TOPOGRAFÍA POR PARTE DE SUPERVISIÓN

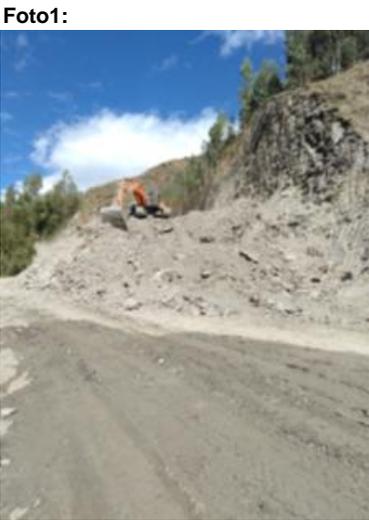
**Actividades:**  
UBICACIÓN: KM 108+600  
CORTE DE TALUD

**CDescripcion\_\_\_\_\_:**  
PERSONAL UTILIZADO: 01 PEON Y 01 GUIA  
MAQUINARIA UTILIZADO ( INCLUIDO OPERARIO): 01 EXCAVADORA

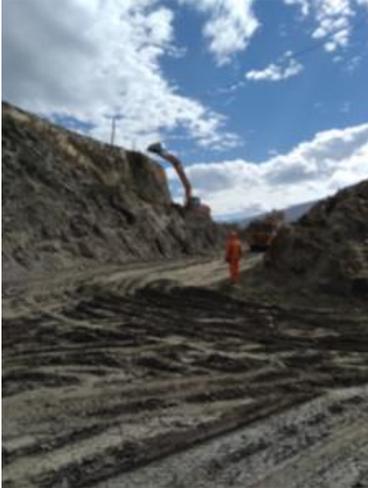
**Foto1:**

UBICACIÓN DEL TRAMO: KM 108+500 al KM 108+ 570  
Corte de talud  
Eliminación

PERSONAL UTILIZADO: 03 GUIA, 01 PEON, 01 VIGIA  
MAQUINARIA UTILIZADA (INCLUIDO OPERARIO): 02 EXCAVADORA Y 13  
VOLQUETES  
02 AUXLIAR DE SUELOS Y PAVIMENTOS POR PARTE DE SUPERVISIÓN

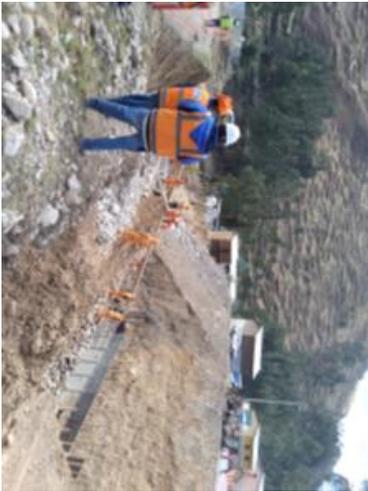
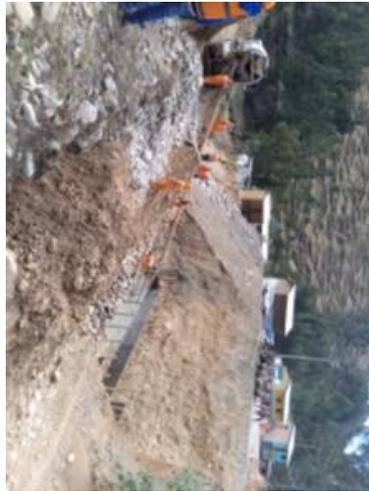
UBICACIÓN DEL TRAMOS: KM 129 +002 PUENTE AGOKUSHMA  
Vaciado de falsa zapata

PERSONAL UTILIZADO: 01 capataz , 13 peones y 02 vigias  
01 ingenier de puentes y ates y 01 auxiliar de suelos por parte del contratista  
02 controladores de obras de artes y puentes , 01 controlador de suelo y pavimentos por parte de la supervisión

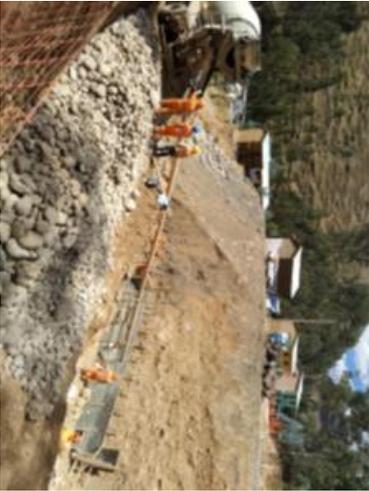
**Foto1:**

**Actividades:**  
UBICACIÓN DEL TRAMO: KM 129+002 PUENTE AGOKUSHMA  
Vaciado de falsa zapata quinto mixer  
Slump: 8 "  
02 vibradores de concreto de 2"
