BITACORA ELECTRÓNICA DE OBRA

Confirma Bitacora:	Nro Informe:	Fecha Informe:	Nombre De La Obra:	Personal Encargado:
	030	06-08-2021	REHABILITACION Y MEJORAMIENTO DE LA CARRETERA: PATAHUASI - YAURI - SICUANI TRAMO COLPAHUAYCO-LANGUI	SANDY DEISSY PRADO ALLENDE

NÚMERO DE INFORME 030 OBRA: REHABILITACIÓN Y MEJORAMIENTO DE LA CARRETERA PATAHUASI-YAURI-SICUANI, TRAMO: COLPAHUAYCO-LANGUI.
 CONTRATISTA: CONSORCIO VIAL WARI CONFORMADO POR IPESA HYDRO S. A y JC CONTRATISTAS GENERALES EIRL.
 SUPERVISOR: TEC-CUATRO S.A - SUCURSAL DEL PERÚ

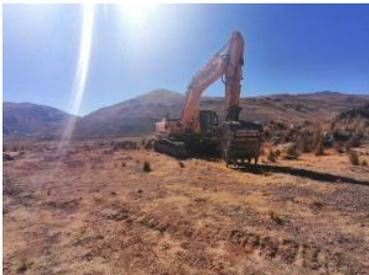
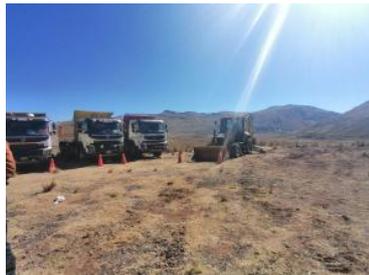
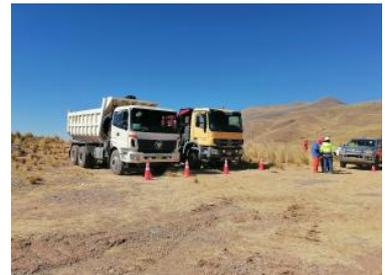
Actividades:
INSPECCION DE MAQUINARIA

CDescripcion_____:
SE REALIZO LA INSPECCION DE LA MAQUINARIA ANTES DEL INICIO DE LOS TRABAJOS DEL DIA.

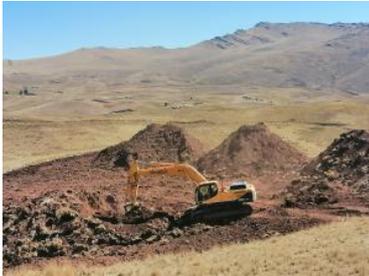
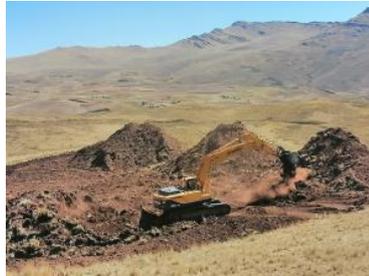
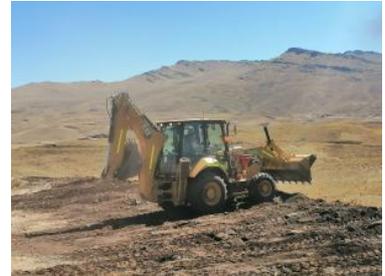
MOVIMIENTO DE TIERRAS
PROGRESIVA KM 22+950

MO: 02 OPERARIOS
EM: 01 EXCAVADORA SOBRE ORUGA, 01 RETROEXCAVADORA
MOVIMIENTO DE TIERRAS EN LAS AREAS AUXILIARES

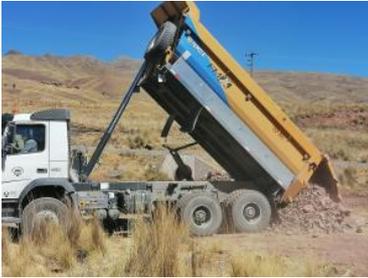
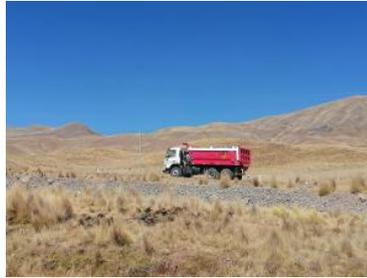
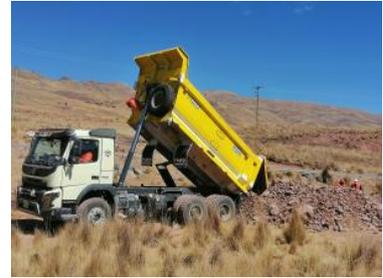
TRANSPORTE DE MATERIAL EXCEDENTE
PROGRESIVA KM 26+400 AL KM 22+950 (DME)

MO: 03 OPERARIOS

EM: 03 VOLQUETES

TRANSPORTE DE MATERIAL EXCEDENTE HACIA EL DME

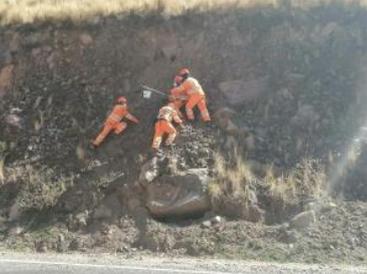
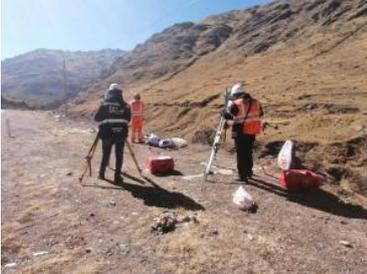
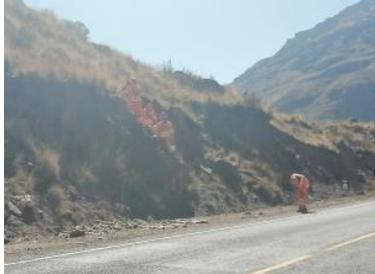
Actividades:
TRAZO Y REPLANTEO
PROGRESIVA KM 26+700 AL KM 27+100

CDescripcion_____:
MO: 01 TOPOGRAFO, 04 AYUDANTES DE TOPOGRAFIA, 01 VIGIA
EQ: 01 ESTACION TOTAL, 01 PRISMA
SE REALIZA LOS TRABAJOS DE TRAZO PARA EL CORTE DE TALUD

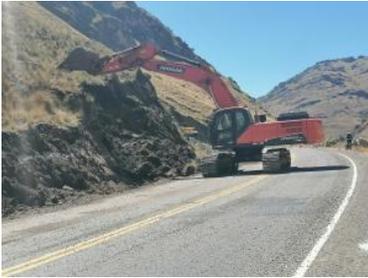
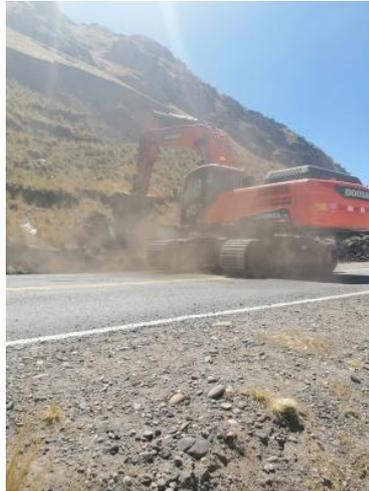
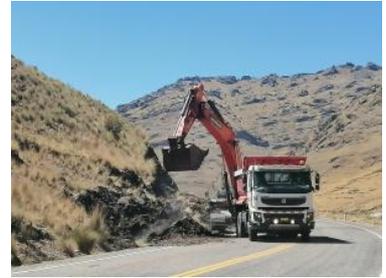
MOVIMIENTOS DE TIERRA
PROGRESIVA KM 26+400

MO: 04 OPERARIOS, 01 CAPATAZ, 01 PERSONAL DE PISO, 02 VIGIAS
EM:01 EXCAVADORA SOBRE ORUGA, 03 VOLQUETES
SE CONTINUA CON LOS TRABAJOS DE CORTE DE TALUD

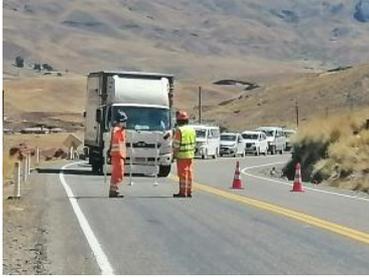
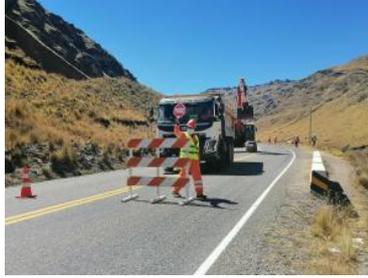
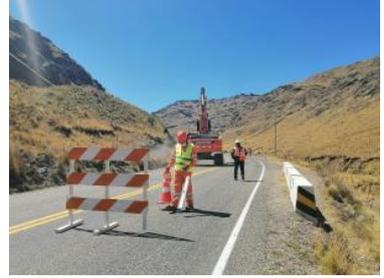
Actividades:
MANTENIMIENTO DE TRANSITO TEMPORAL Y SEGURIDAD VIAL

CDescripcion_____:
MO: 02 VIGIAS, 01 CAPATAZ , 01 PERSONAL DE PISO
SE CONTINUA CON LOS TRABAJOS DE TRANSITO TEMPORAL Y SEGURIDAD VIAL

- SE RECOMIENDA CONTINUAR CON EL PLAN PARA LA VIGILANCIA, PREVENCION Y CONTROL DE COVID 19 EN EL TRABAJO, PARA PREVENIR CONTAGIOS.
- SE RECOMIENDA AL CONTRATISTA MEJORAR EL PLAN DE SEGURIDAD VIAL.

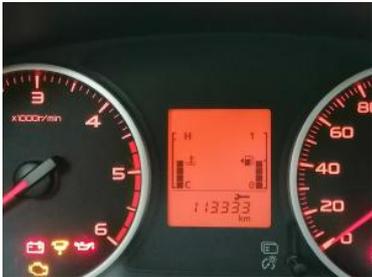
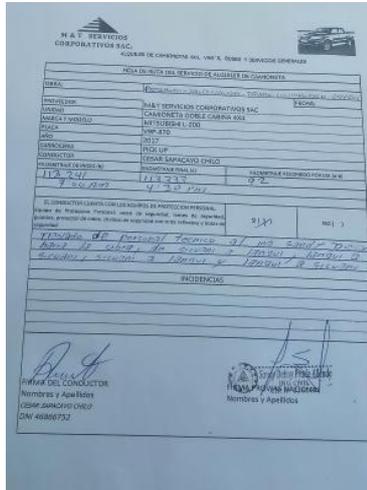
Actividades:
CONTROL DE KILOMETRAJE

CDescripcion_____:
CONTROL DE KILOMETRAJE DEL VEHICULO PARA TRABAJOS DE MONITOREO
