## BITACORA ELECTRÓNICA DE OBRA

### REGISTRO DE LA BITACORA Y FOTO DEL CUADERNO DE OBRA

OBRA: MEJORAMIENTO DE LA CARRETERA OYON - AMBO TRAMO 2 DESVIO CERRO DE PASCO DESVIO CHACAYAN

TRAMO 2 progresiva km. 181+000 a la progresiva km. 230+000

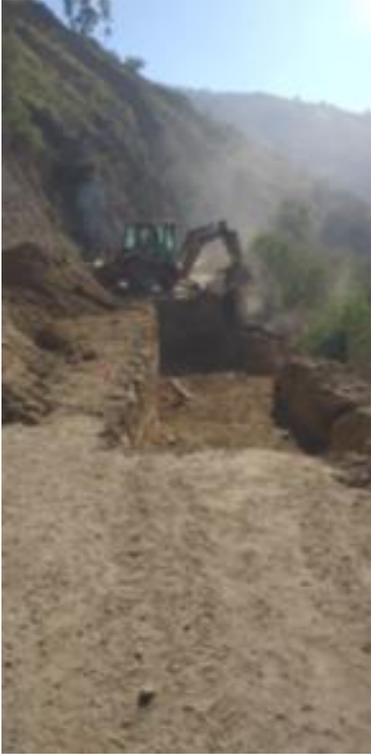
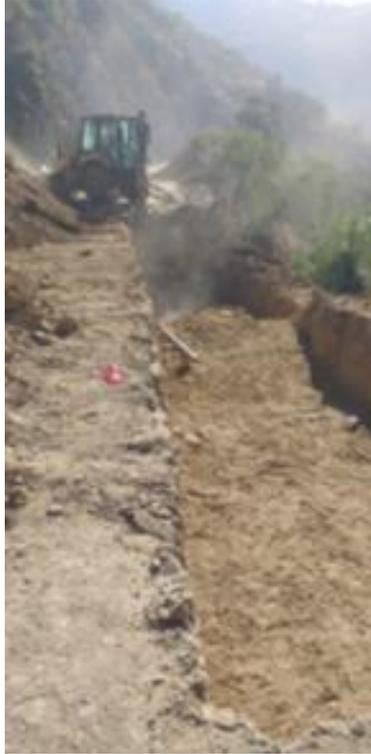
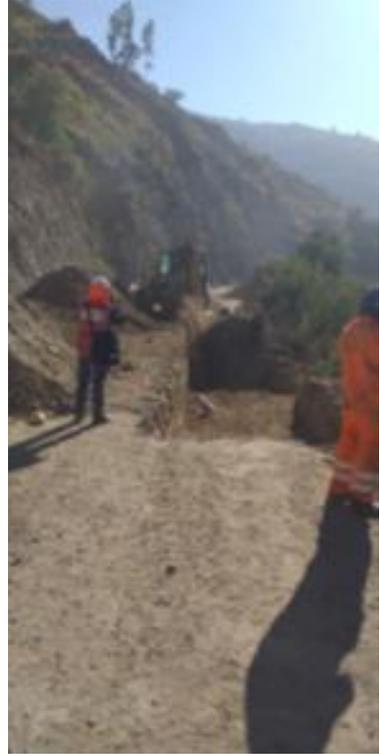
**Actividades:**  
PROGRESIVA KM. 224+474  
600.0 OBRAS DE ARTE Y DRENAJE  
607.A EXCAVACION NO CLASIFICADA PARA ESTRUCTURA

**CDescripcion** \_\_\_\_\_:  
En la progresiva KM. 224+474 Se realiza la excavación no clasificada para estructura para la construcción de muro de contención. Se utiliza 1 retroexcavadora, trabajan: 1 capataz, 1 operador, 1 obrero

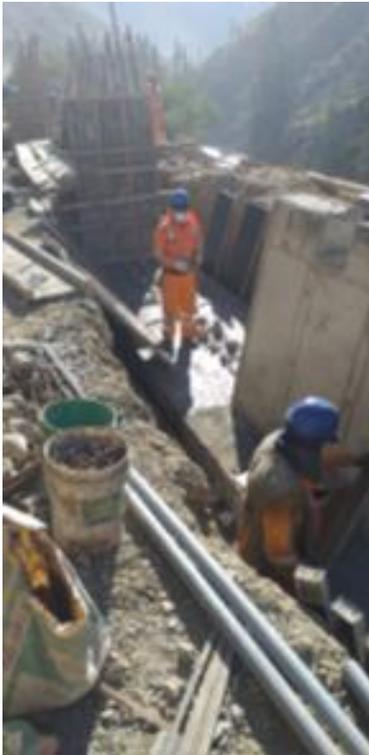
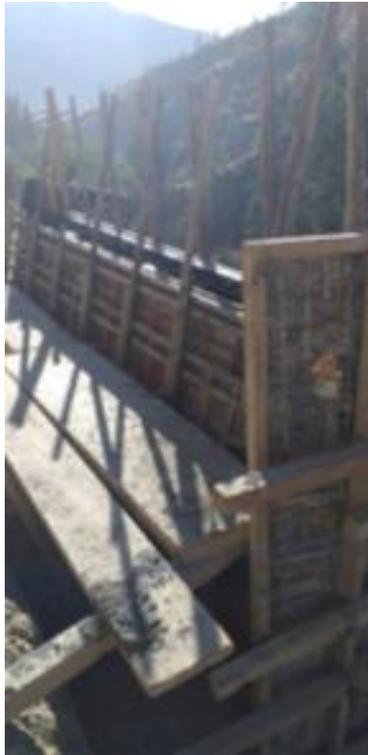
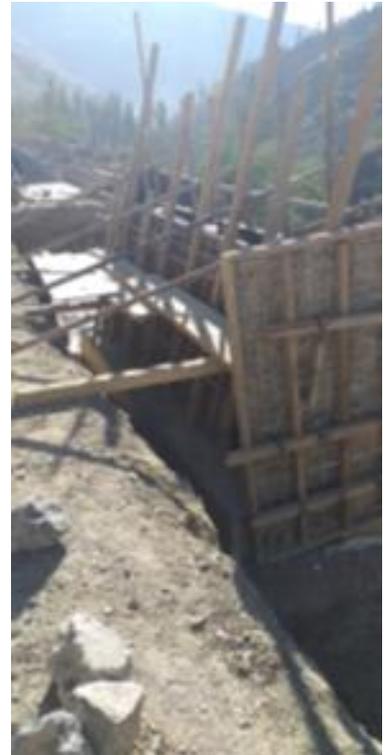
**Actividades:**  
PROGRESIVA KM. 224+130  
600.0 OBRAS DE ARTE Y DRENAJE  
612.A ENCOFRADO Y DESNCOFRADO PARA OBRAS DE ARTE

**CDescripcion** \_\_\_\_\_:  
En la progresiva km. 224+130 se realiza el encofrado de elevación para la construcción de muros de concreto ciclópeo. Se utiliza herramientas menores, trabajan: 1 capataz, 2 obreros

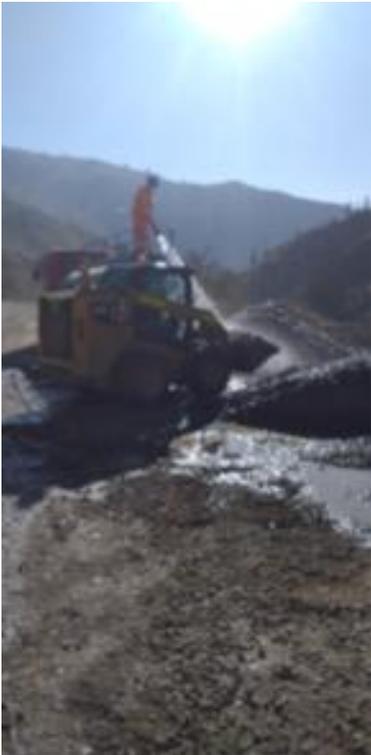
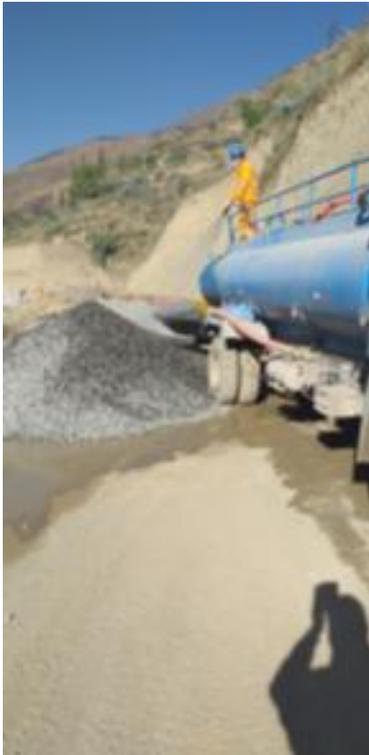
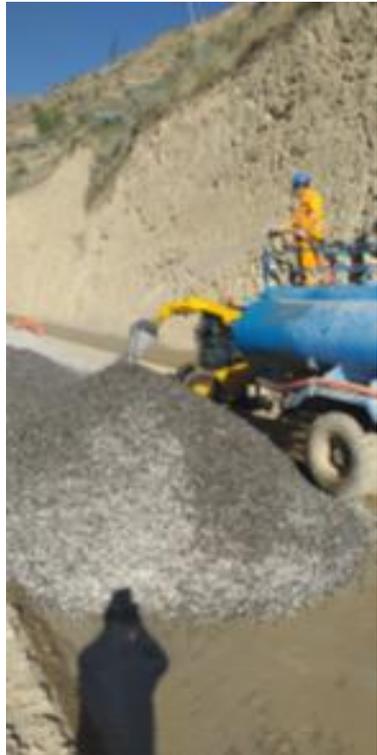
**Actividades:**  
PROGRESIVA KM. 224+180  
600.0 OBRAS DE ARTE Y DRENAJE  
605.B MATERIAL FILTRANTE

**CDescripcion** \_\_\_\_\_:  
En la progresiva KM. 224+180 se realiza el lavado del material filtro para que sean colocados en la zona de muros. Se utiliza : 1 mini cargador , 1 camión cisterna. Trabajan 1 capataz, 1 chofer, 1 obrero , 1 operador.

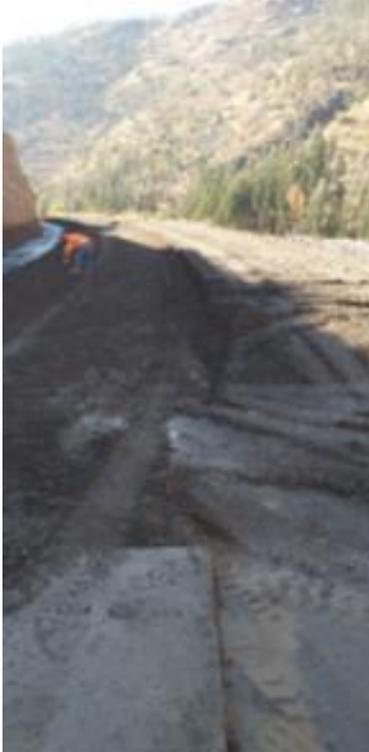
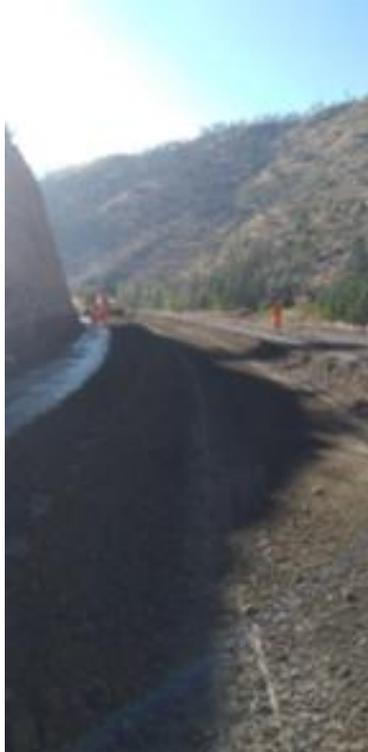
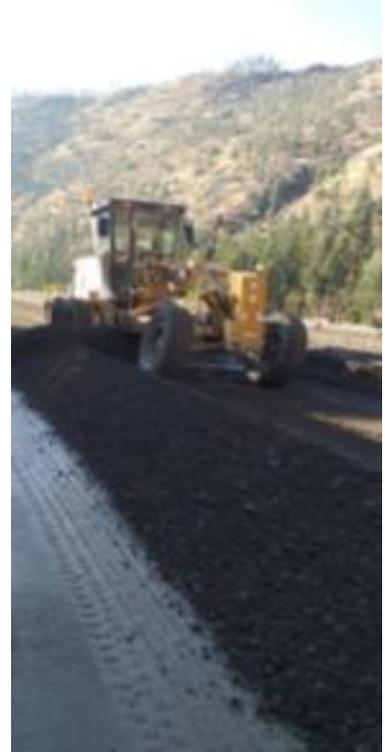
**Actividades:**  
PROGRESIVA KM. 226+590 A KM. 226+760  
200.0 MOVIMIENTO DE TIERRAS  
210.A CONFORMACION DE TERRAPLENES

**CDescripcion\_\_\_\_\_:**  
En la progresiva Km. 226+590 a Km. 226+760 se realiza la conformación de terraplenes. Se utiliza una motoniveladora, 2 vibro compactadora, trabajan: 1 capataz, 3 operadores, 3 obreros, 2 vigías.

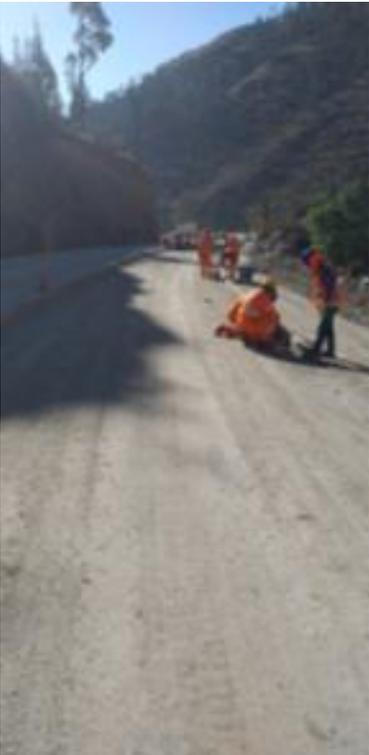
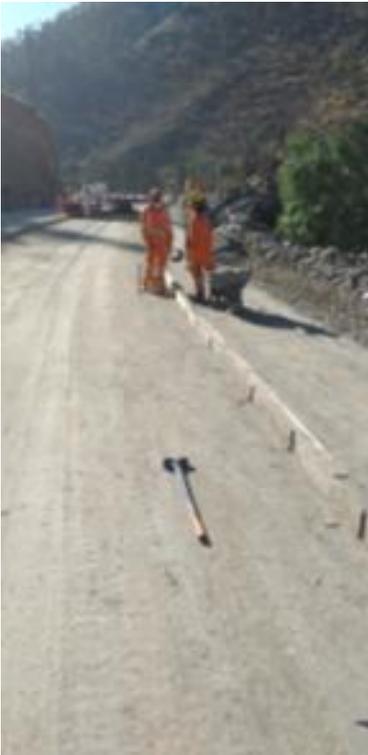
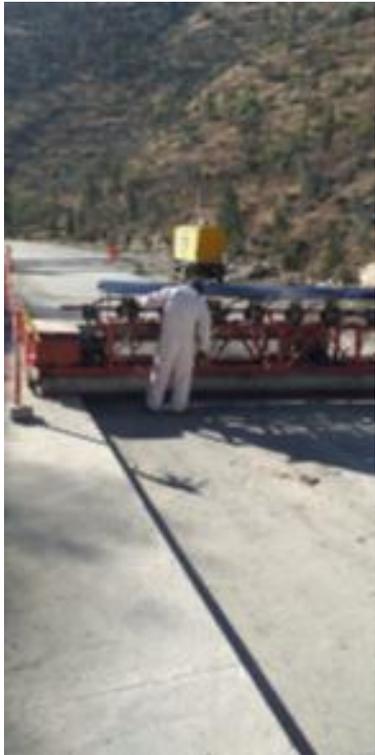
**Actividades:**  
PROGRESIVA KM. 226+760 a KM. 226+845  
300.0 SUB BASE Y BASES  
303.B BASE DE CONCRETO HIDRAULICO F'C= 85 KG/CM2

**CDescripcion** \_\_\_\_\_:  
En la progresiva KM. 226+760 a Km. 226+845 se realiza el encofrado para la construcción de base de concreto hidráulico. Se utiliza herramientas menores, trabajan 1 capataz, 4 obreros

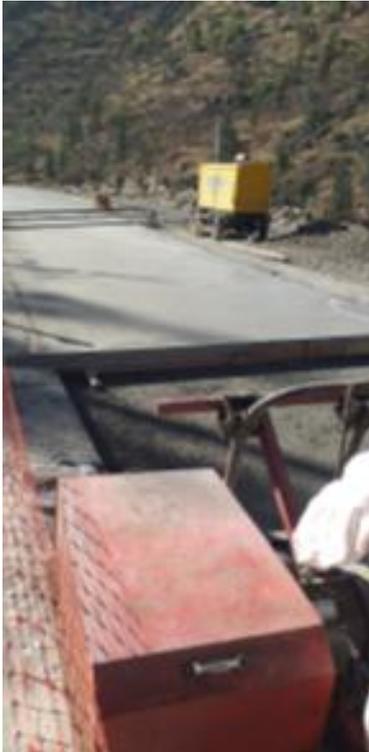
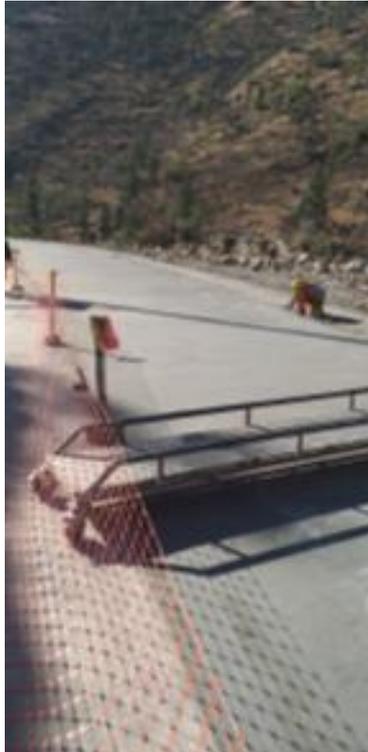
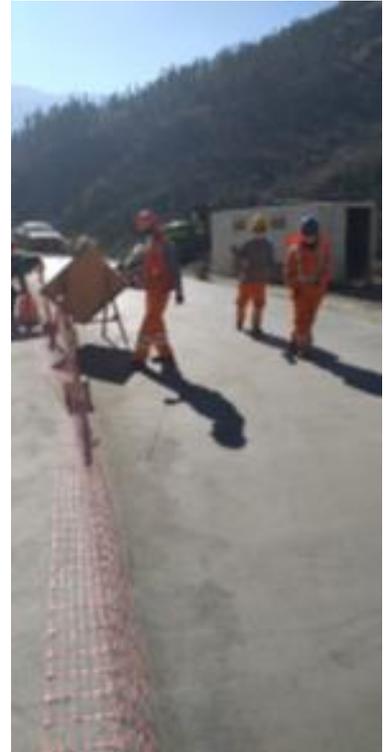
**Actividades:**  
PROGRESIVA KM. 226+845 a KM. 226+935  
300.0 SUB BASE Y BASES  
303.B BASE DE CONCRETO HIDRAULICO F'C= 85 KG/CM2

**CDescripcion** \_\_\_\_\_:  
base concreto Id y li En la progresiva KM. 226+845 a Km. 226+935 se verifica la realización de base de concreto hidráulico, en lado derecho e izquierdo de la via . Actualmente se inicia el corte de la base vaciada. Se utiliza equipo menor manual de pavimentación, 2 equipos de corte, herramientas menores, trabajan 1 capataz, 6 obreros

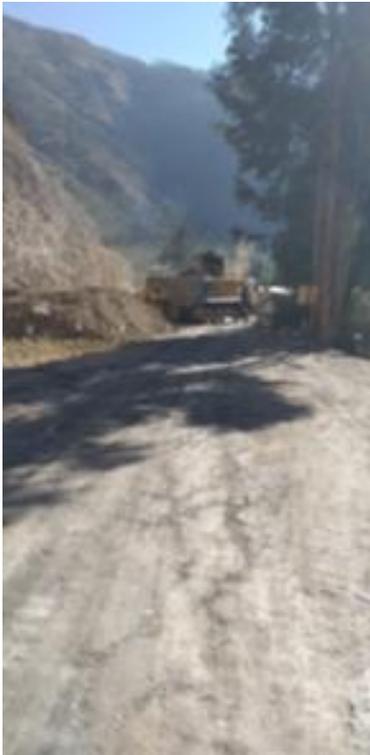
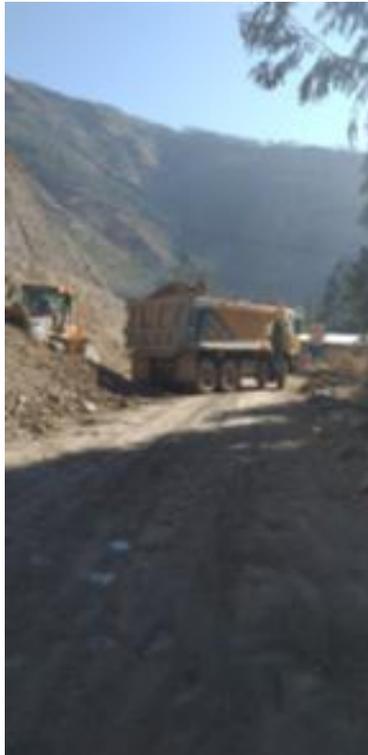
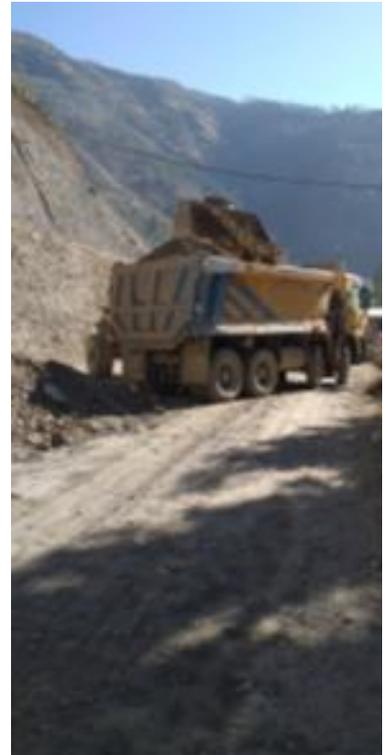
**Actividades:**  
PROGRESIVA KM. 227+590  
700.0 TRANSPORTES  
700.H TRANSPORTE DE ELIMINACION DE MATERIAL A DME >1 KM,

**CDescripcion** \_\_\_\_\_:  
En la progresiva KM. 227+590 se realiza el transporte de eliminación de material a DME a distancias mayores de 1 km. Se utiliza una excavadora de oruga y 4 volquetes, trabajan: 1 capataz, 2 operadores, 4 choferes y 2 vigías

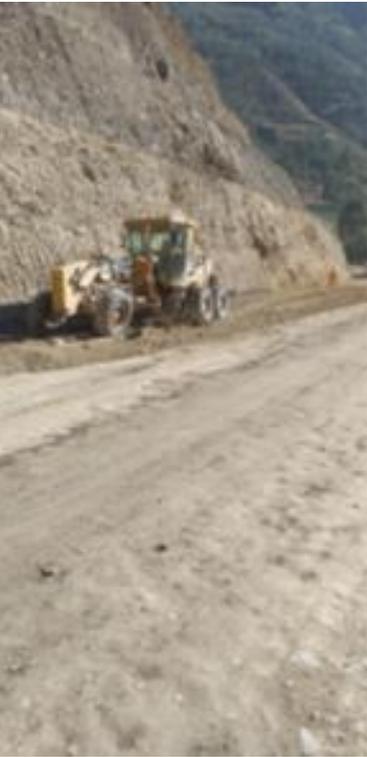
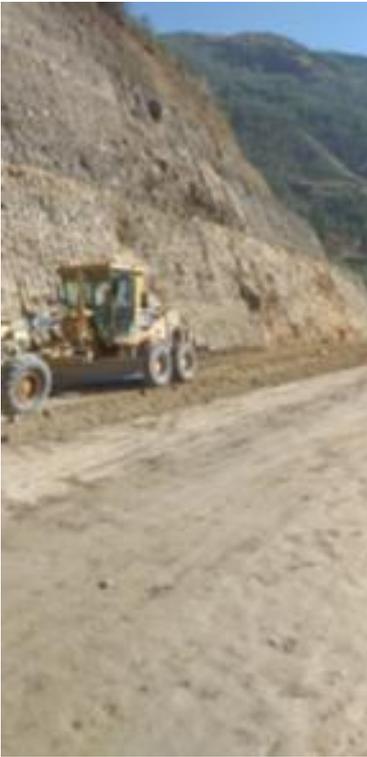
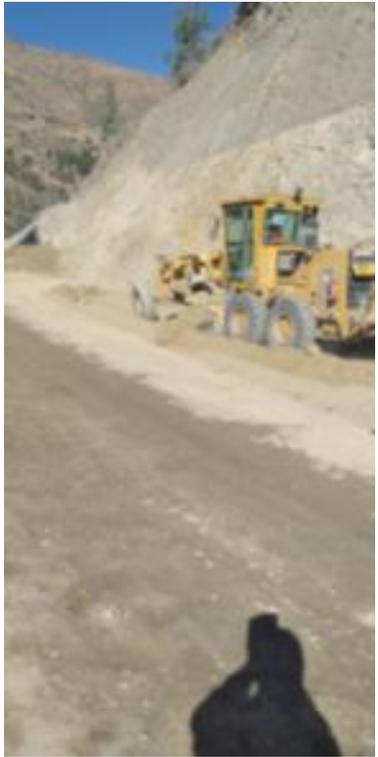
**Actividades:**  
PROGRESIVA KM. 227+590 A KM. 227+680  
200.0 MOVIMIENTO DE TIERRAS  
210.A CONFORMACION DE TERRAPLENES

**CDescripcion** \_\_\_\_\_:  
En la progresiva Km. 227+590 a Km. 227+680 se realiza la conformación de terraplenes. Se utiliza una motoniveladora, una compactadora de rodillo y un camión cisterna. Trabajan: 1 capataz, 2 operadores, 1 chofer y 2 vigías.

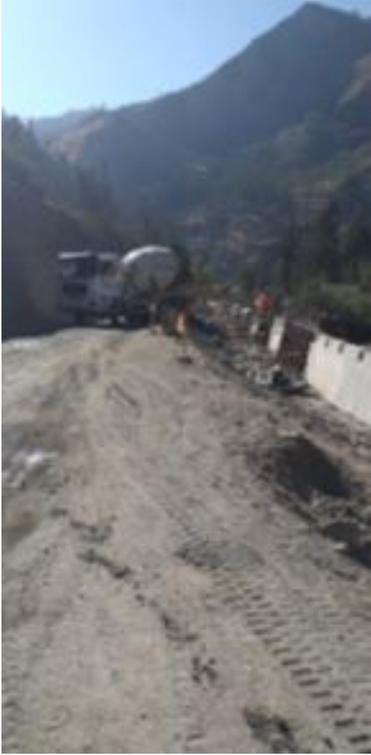
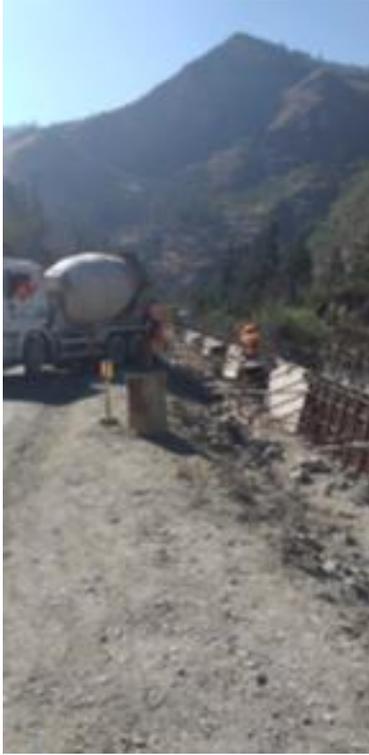
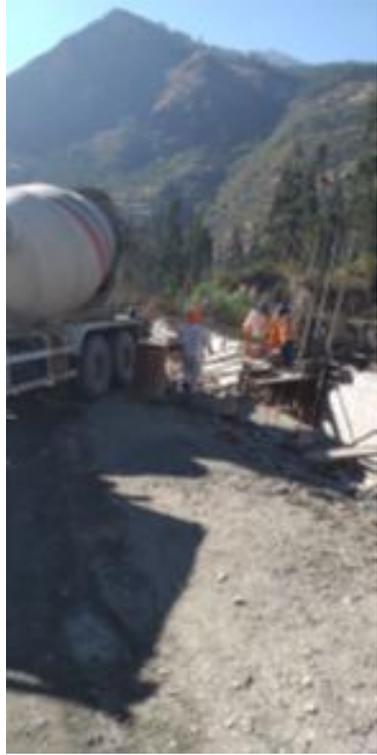
**Actividades:**  
PROGRESIVA KM. 228+970  
600.0 OBRAS DE ARTE Y DRENAJE  
610.E1 CONCRETO CICLOPEO ( F'C= 175 KG/CM2 + 30% P.M. )

**CDescripcion** \_\_\_\_\_:  
En la progresiva KM. 228+970 se realiza el vaciado de mezcla de concreto de F'c= 175kg/cm2 mas 30 % de piedras medianas en muro de concreto ciclópeo , Se utiliza un camión mixer, un vibrador de concreto y herramientas menores. Trabajan: 1 capataz, 1 operador de mixer, 6 obreros, 2 vigias

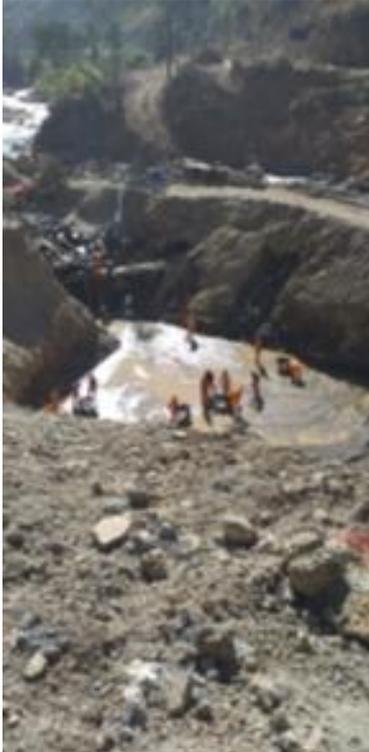
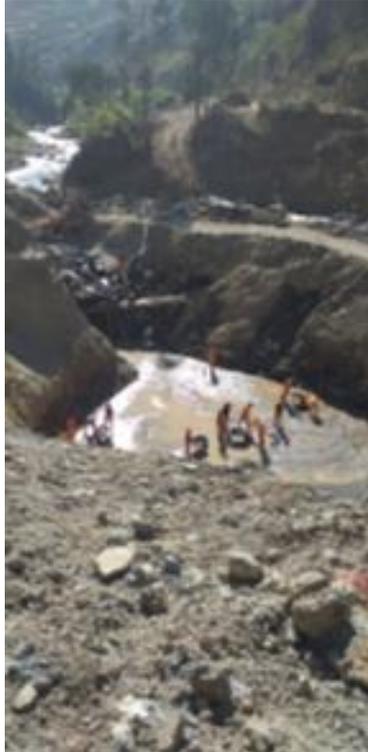
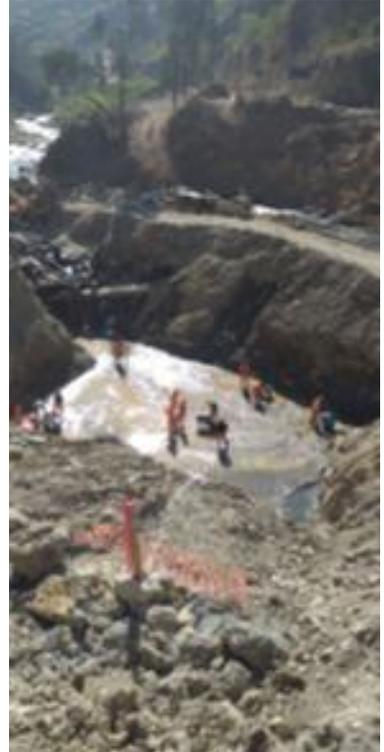
**Actividades:**  
PROGRESIVA KM. 229+965  
1400.0 PUENTE HUARIMARCA  
1400.2 MOVIMIENTO DE TIERRAS  
601.D EXCAVACION PARA ESTRUCTURAS EN MATERIAL BAJO EL AGUA

En la progresiva Km. 229+965 se realiza las excavaciones manualmente en material bajo el agua para los cimientos del puente mayor Huarimarca. Se utiliza herramientas menores, trabajan: 1 capataz, 10 obreros.

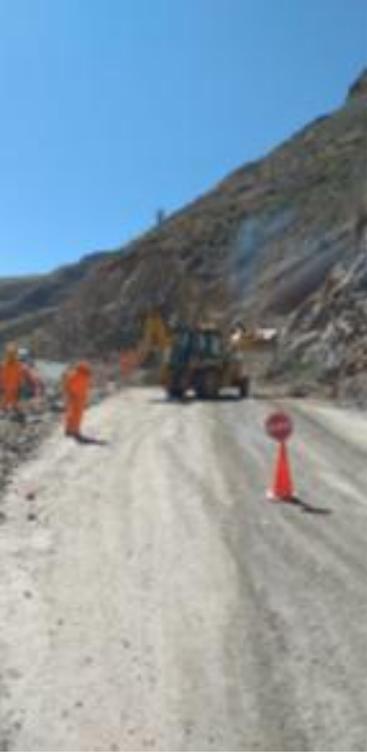
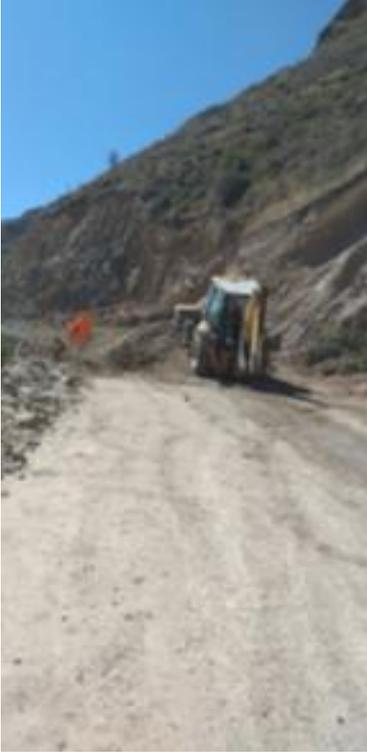
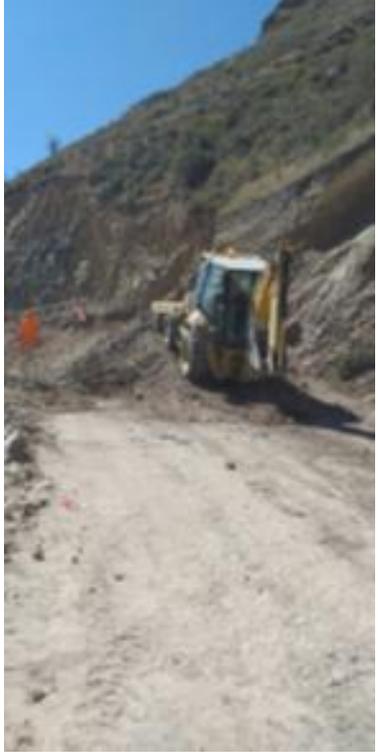
**Actividades:**  
PROGRESIVA KM. 198+950  
600.0 OBRAS DE ARTE Y DRENAJE  
607. EXCAVACION NO CLASIFICADA PARA ESTRUCTURAS

**CDescripcion** \_\_\_\_\_:  
En la progresiva km. 198+950 se realiza la construcción de rampa de acceso en sitio donde se ha realizado excavación para la construcción de muro. Se utiliza una retroexcavadora, trabajan: 1 capataz, 1 operador, 2 vigías.

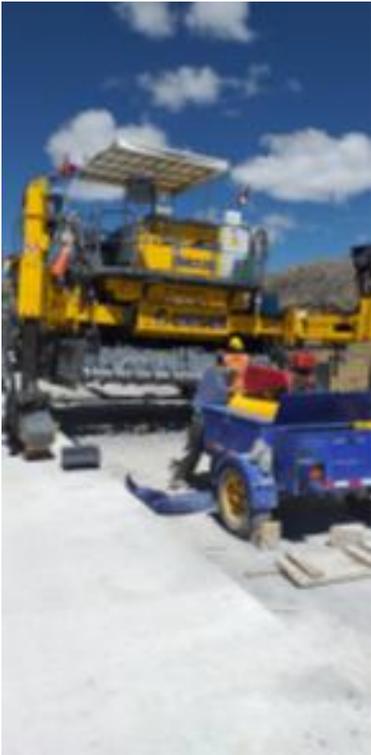
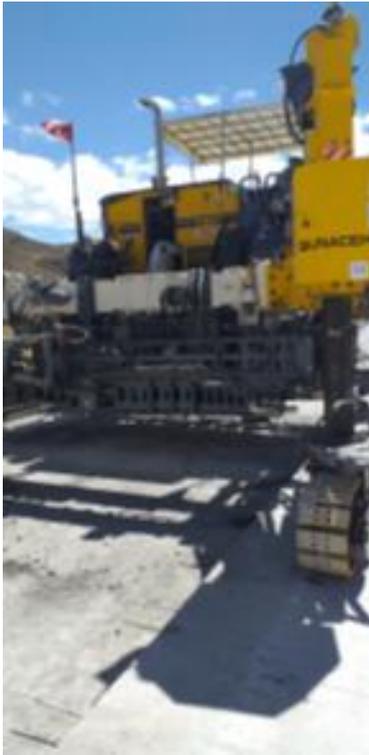
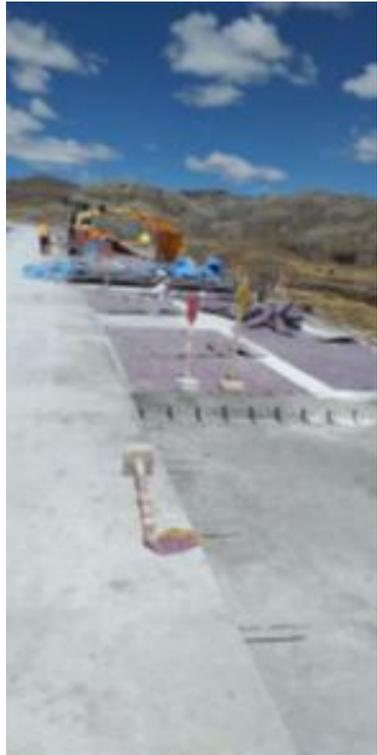
**Actividades:**  
PROGRESIVA KM. 185+640  
500.0 PAVIMENTOS DE CONCRETO HIDRAULICO  
501.A PAVIMENTO DE CONCRETO HIDRAULICO S'S= 45 KG/CM2 ( PAVIMENTADORA)

**CDescripcion** \_\_\_\_\_ :  
En la progresiva KM. 185+640 se mantiene paralizado la ejecución de pavimentación de concreto hidráulico utilizando pavimentadora, por falta de material arena que cumpla con las especificaciones técnicas exigidas por el expediente técnico , se realiza mantenimiento preventivo a la pavimentadora para estar preparada óptimamente al iniciar actividades,

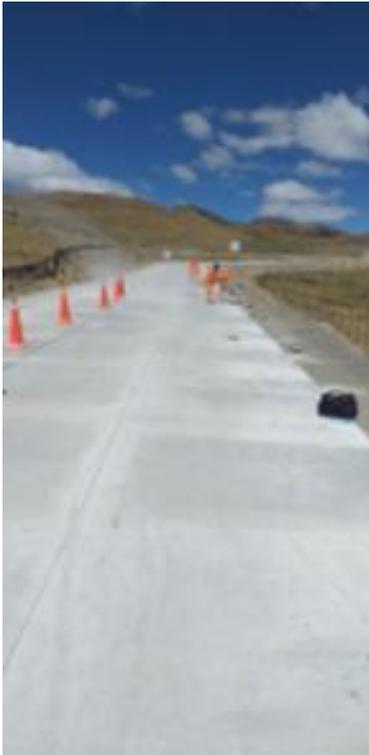
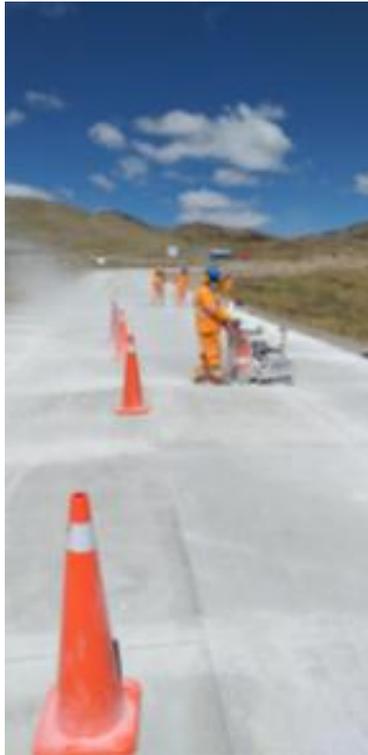
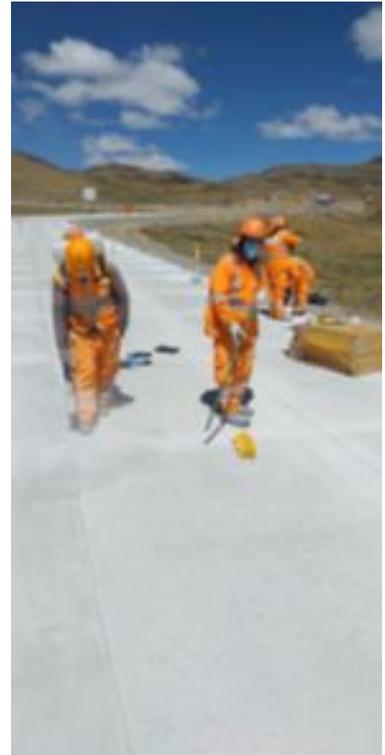
**Actividades:**  
PROGRESIVA KM. 181+180 A KM. 181+300  
500,0 PAVIMENTOS DE CONCRETO HIDRAULICO  
503.A JUNTA DE CONSTRUCCION DE CONCRETO HIDRAULICO  
503.B JUNTA DE CONTRACCION DE CONCRETO HIDRAULICO  
503.C JUNTA DE EXPANSION

En la progresiva km. 181+180 a 181+300 se realiza la limpieza del pavimento de concreto hidráulico construido para la colocación de cordón backer rods y producto sika sil 728 SL en las juntas de dilatación, contracción y expansión. se utiliza un equipo cortador y un soplador y herramientas menores. trabajan: 1 capataz, 6 obreros. 2 vigías.

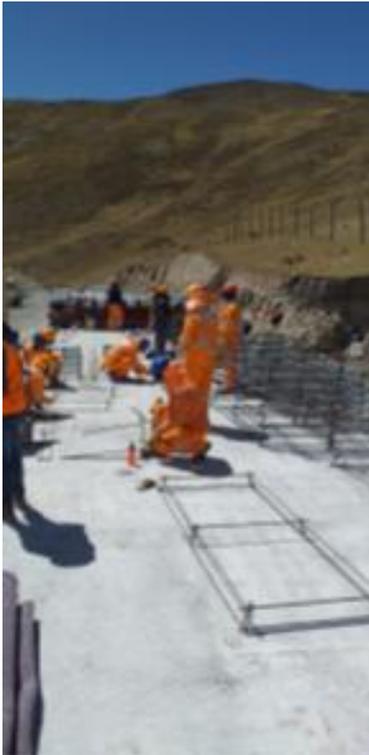
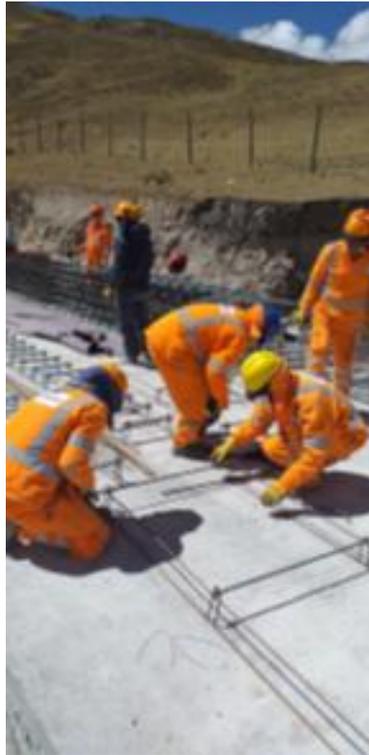
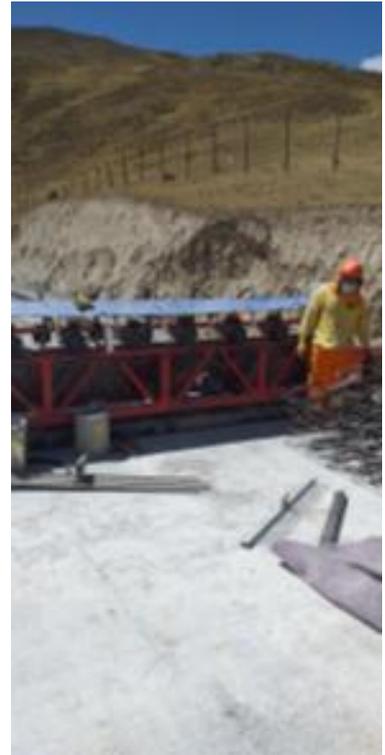
- PROGRESIVA KM. 186+820 A KM. 186+920
- 500,0 PAVIMENTOS DE CONCRETO HIDRAULICO
- 501.B PAVIMENTO DE CONCRETO HIDRAULICO S'S= 45 KG/CM2 (MANUAL)
- 612.C ENCOFRADO Y DEENCOFRADO PARA PAVIMENTOS
- 502.C CANASTILLAS
- 502.A ACERO LONGITUDINAL ( BARRA DE AMARRE)

En las progresivas Km. 186+820 a Km. 186+920 se realiza la preparación del terreno, preparación de las canastillas con el acero longitudinal ( dowells) y el encofrado ( lado derecho de la via ) para la construcción manual de pavimentos de concreto hidráulico. Se utiliza equipo menor, trabajan: 1 capataz, 16 obreros, 2 vigías.

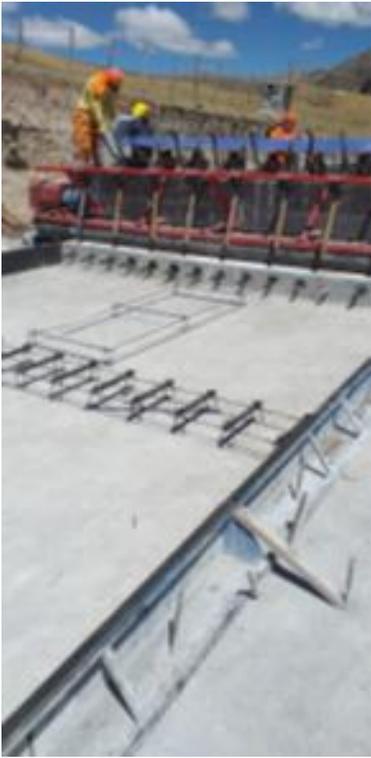
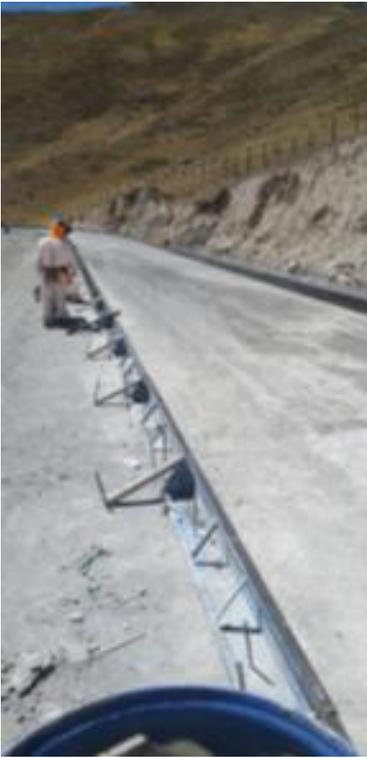
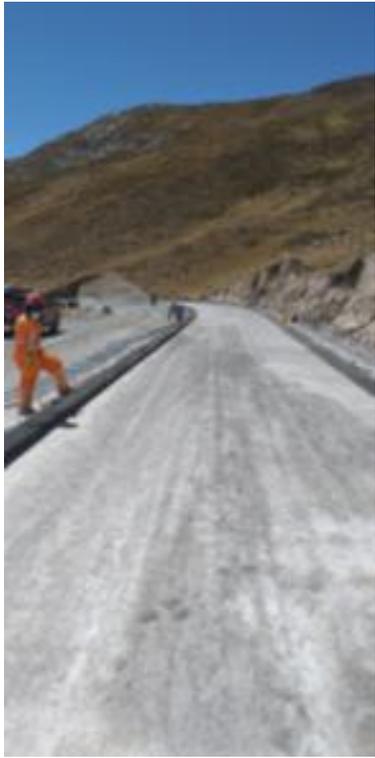
**Actividades:**  
PROGRESIVA KM. 186+820 A KM. 186+940  
500,0 PAVIMENTOS DE CONCRETO HIDRAULICO  
501.B PAVIMENTO DE CONCRETO HIDRAULICO S'S= 45 KG/CM2 (MANUAL)  
612.C ENCOFRADO Y DESENCOFRADO PARA PAVIMENTOS

**CDescripcion** \_\_\_\_\_ :  
En las progresivas Km. 186+820 a Km. 186+940 se realiza la preparación del terreno y el encofrado ( lado derecho de la via ) para la construcción manual de pavimentos de concreto hidráulico. Se utiliza equipo menor, trabajan: 1 capataz, 8 obreros, 2 vigías
