MINISTERIO DE TRANSPORTES Y COMUNICACIONES

## BITACORA ELECTRÓNICA DE OBRA

<b>Confirma Bitacora:</b> Si	<b>Nro Informe:</b> 152	<b>Fecha Informe:</b> 06-08-2021	<b>Nombre De La Obra:</b> Carretera Chuquicara-Puente Quiroz – Tauca-Cabana-Huandoval-Pallasca, Tramo: Tauca- Pallasca	<b>Personal Encargado:</b> NATALY SUSI CABALLON PAUCAR
---------------------------------	----------------------------	-------------------------------------	---	---

INFORME DIARIO N°152-2021-MNT. TAUCA-PALLASCA/NSCP

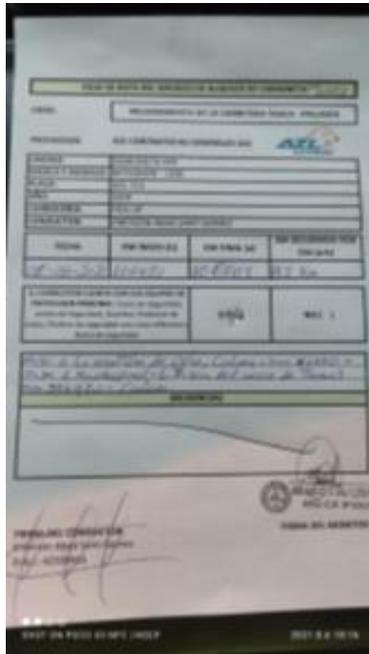
**Actividades:**  
 CONTROL DEL KILOMETRAJE DE LA CAMIONETA

**CDescripcion\_\_\_\_\_:**  
 CONTROL DEL KILOMETRAJE DE LA CAMIONETA PARA LOS TRABAJOS DE MONITOREO.
