# BITACORA ELECTRÓNICA DE OBRA

**Confir ma Bitaco ra:** Si  
**Nro Inform e:** 176  
**Fecha Informe:** 06-08-2021  
**Nombre De La Obra:** Carretera Oyon - Ambo, Tramo I: Oyon - Desvío Cerro de Pasco  
**Personal Encargado:** LUZMILA GUERRA MOTTA

**MEJORAMIENTO DE LA CARRETERA OYON - AMBO TRAMO 1: OYON DV. CERRO DE PASCO**

## Panel Fotográfico de la Bitacora de Obras

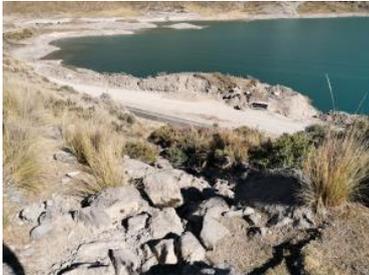
**Foto1:**

SE VERIFICA QUE, EL ACCESO A ESTE FRENTE DE TRABAJO ES POR UNA LADERA (FOTO N° 1) CON PRESENCIA DE PIEDRA ANGULAR. HECHO QUE PODRÍA GENERAR INCIDENTES Y/O ACCIDENTES EN EL PERSONAL DE OBRA, DEBIDO A LA FALTA DE ZONAS SEGURAS DE TRANSITABILIDD PEATONAL. EN EL FRENTE DE TRABAJO NO SE CUENTA CON AGUA.

Del panel fotográfico N° 1, se sugiere la habilitación de accesos a los frentes de trabajo a fin de minimizar los riesgos de incidentes y/o accidente en obra.

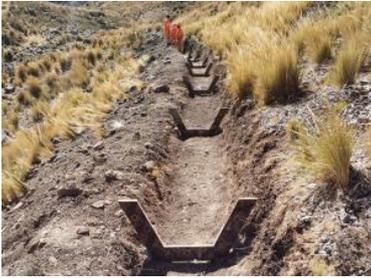
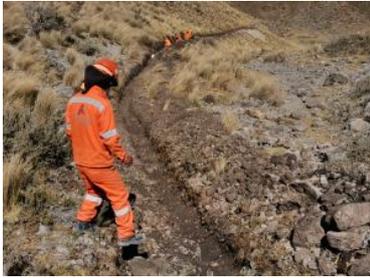
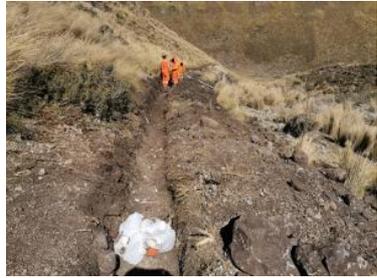
Personal aproximado verificado en campo: 1 Operario, 1 Oficial y 2 Ayudante  
Equipos aproximados verificados en campo: Ninguno  
SE TOMA CONOCIMIENTO QUE NO SE CONTARÍA CON ACCESO PARA EL TRANSPORTE DE CONCRETO.  
HACIA EL KM 149+210 APROXIMADAMENTE SE TENDRÍA LA PRESENCIA DE ROCA DE DIMENSIONES CONSIDERABLES, QUE DIFICULTARÍAN LA EJECUCIÓN DE LAS ACTIVIDADES RELACIONADAS A LA CUNETETA DE CORONACIÓN.  
Actividades verificadas por personal Profesional, Técnico y Auxiliar del CVA y personal Técnico y Auxiliar del CSO. Se sugiere el control adecuado de los procesos constructivos por parte del CSO, a fin de garantizar la calidad y durabilidad de la obra. Así como el cumplimiento de los protocolos de seguridad y salud en el trabajo para la actividad y la adecuada disposición de residuos a fin de su posterior transporte.

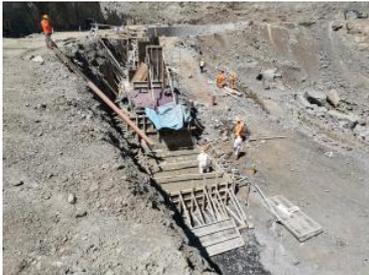
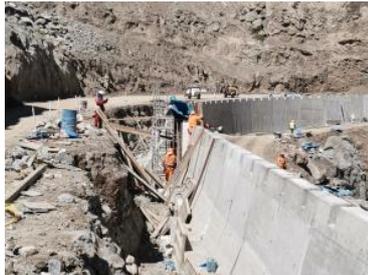
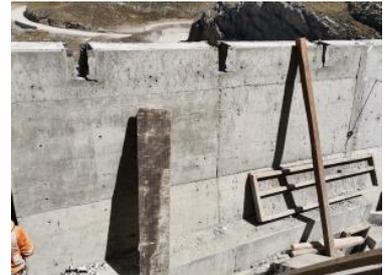
4

EL ACABADO DEL MURO DE CONTENCIÓN EN PROCESO DE EJECUCIÓN DEBERÍA TENER UN ACABADO CARAVISTA, SIN EMBARGO, EN ALGUNOS PAÑOS CONSTRUIDOS SE APRECIA LA FIGURA DE LAS FORMAS DE ENCOFRADO, OQUEDADES, ENTRE OTROS, QUE AFECTARÍAN LA BUENA APARIENCIA DEL CONCRETO, HECHO QUE ESTARIA INCUMPLIENDO LAS ESPECIFICACIONES TECNICAS DEL EXPEDIENTE CONTRATADO

Del panel fotográfico N° 4, se sugiere el cumplimiento de las especificaciones técnicas del proyecto contratado, a fin de garantizar la calidad y durabilidad de la obra.
