## BITACORA ELECTRÓNICA DE OBRA

### REGISTRO DE LA BITACORA Y FOTO DEL CUADERNO DE OBRA

<b>Confirma Bitacora:</b> Si	<b>Nro Informe:</b> 111	<b>Fecha Informe:</b> 07-08-2021	<b>Nombre De La Obra:</b> Carretera Oyon- Ambo, Tramo II: Dv. Cerro de Pasco- Dv. Chacayan	<b>Personal Encargado:</b> BORIS WALTER AYLLÓN CARCELÉN
---------------------------------	----------------------------	-------------------------------------	---	---

OBRA: MEJORAMIENTO DE LA CARRETERA OYON - AMBO TRAMO 2 DESVIO CERRO DE PASCO DESVIO CHACAYAN

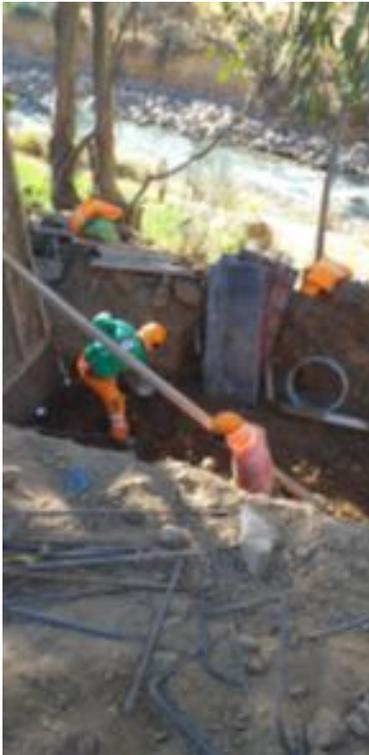
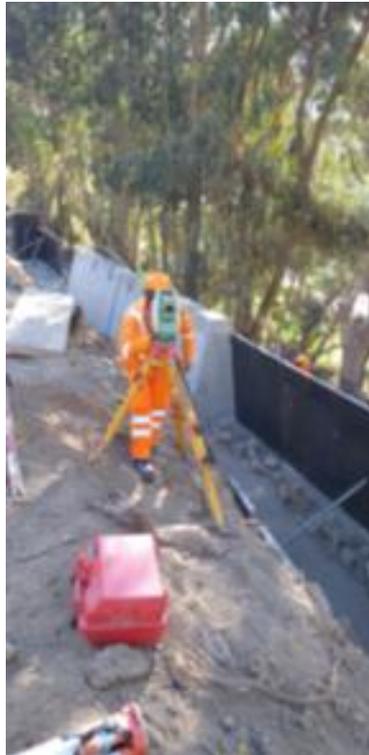
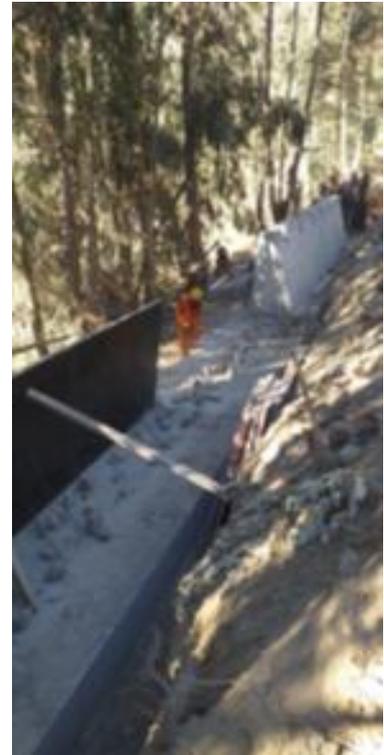
**Actividades:**  
PROGRESIVA KM. 218+730 A KM. 218+760  
600.0 OBRAS DE ARTE Y DRENAJE  
612.A ENCOFRADO Y DESENCOFRADO PARA OBRAS DE ARTE

**CDescripcion** \_\_\_\_\_:  
En la progresiva Km. 218+730 a KM. 218+760 se realiza el encofrado para la construcción de muros de contención, se utiliza herramientas menores, trabajan: 1 capataz, 6 obreros

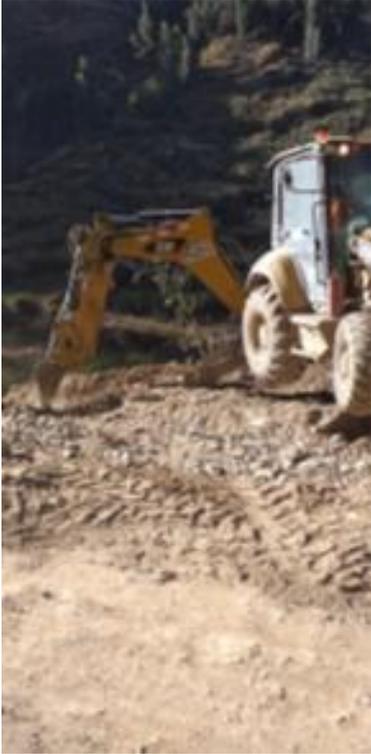
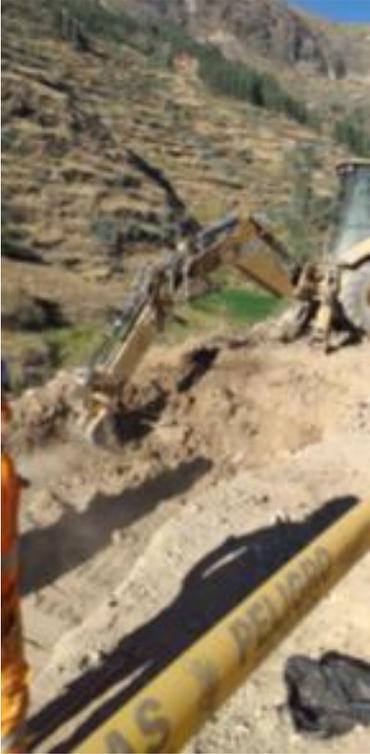
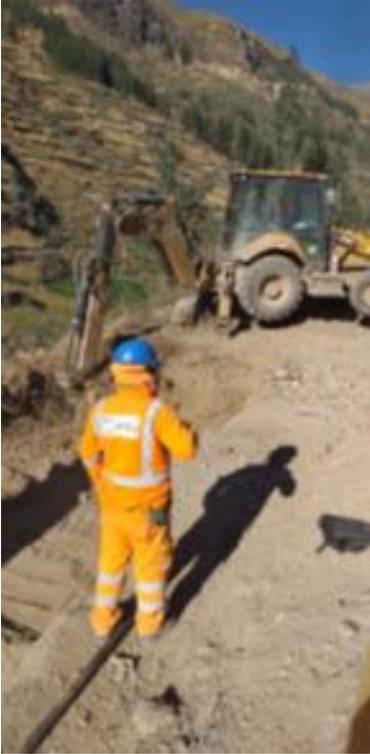
**Actividades:**  
PROGRESIVA KM. 216+280  
600.0 OBRAS DE ARTE Y DRENAJE  
601.A EXCAVACION NO CLASIFICADA PARA ESTRUCTURAS

**CDescripcion** \_\_\_\_\_:  
En la progresiva KM. 216+280 se realiza la excavación del terreno para la construcción de muro de contención, Se utiliza : una retroexcavadora y herramientas menores, trabajan: 1 capataz, 1 operador, 1 obrero, 2 vigías.

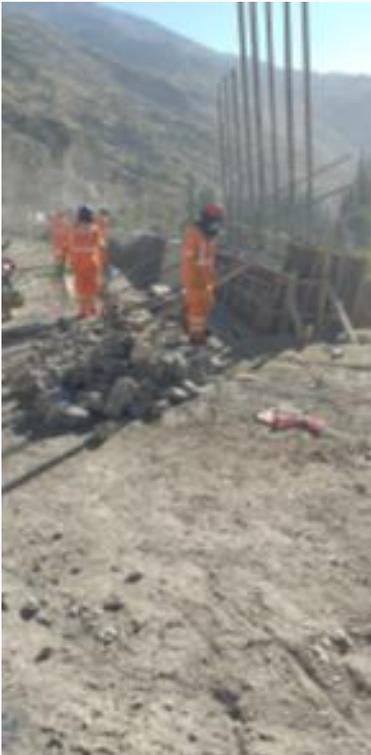
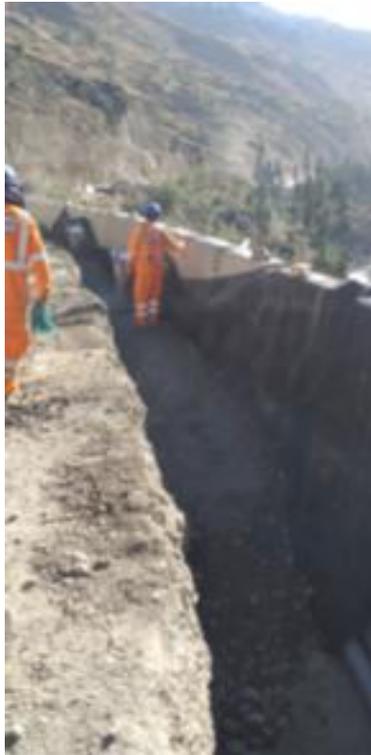
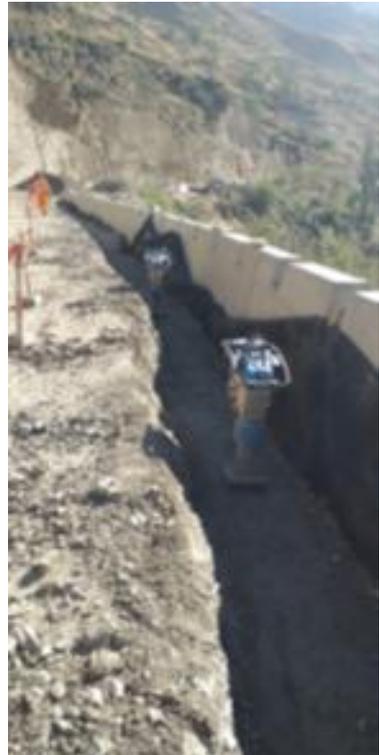
**Actividades:**  
PROGRESIVA KM. 224+020 A KM. 224+060  
600.0 OBRAS DE ARTE Y DRENAJE  
605.A RELLENO PARA ESTRUCTURA

**CDescripcion** \_\_\_\_\_:  
En la progresiva Km. 224+020 a KM. 224+060 se realiza el relleno para estructuras para la construcción de rellenos en zonas de muros. se utiliza un vibro apisonador . trabajan: 1 capataz y 2 obreros.

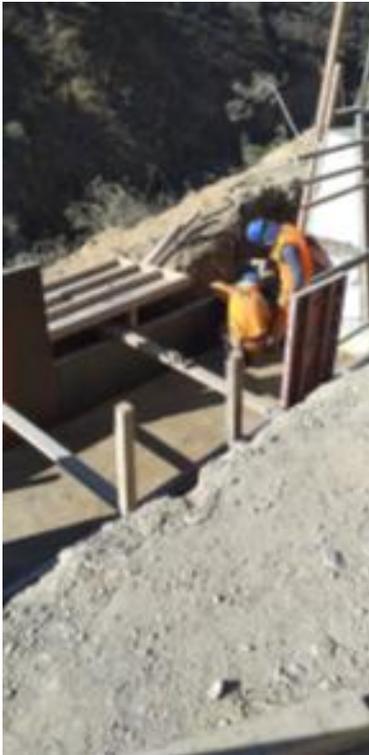
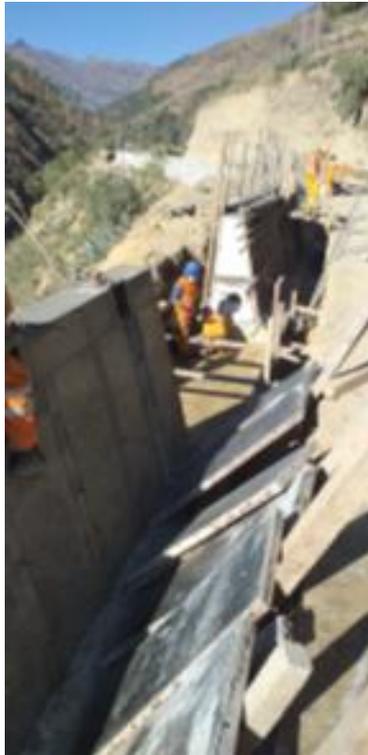
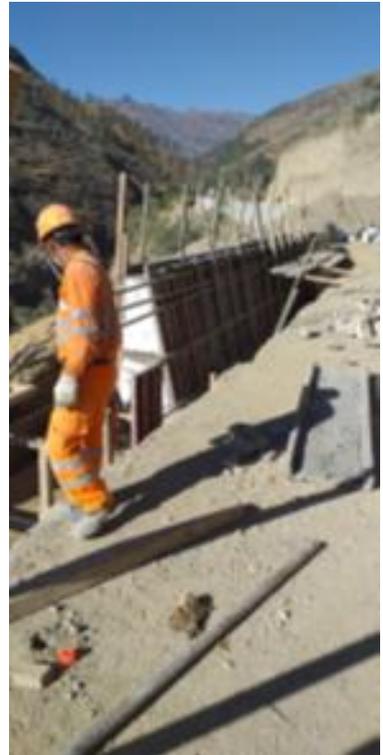
**Actividades:**  
PROGRESIVA KM. 224+130 A KM. 224+145  
600.0 OBRAS DE ARTE Y DRENAJE  
612.A ENCOFRADO Y DESENCOFRADO PARA OBRAS DE ARTE

**CDescripcion** \_\_\_\_\_:  
En la progresiva Km. 224+130 a KM. 224+145 se realiza el encofrado y desencofrado para la construcción de muros de contención, se utiliza herramientas menores, trabajan: 1 capataz, 6 obreros

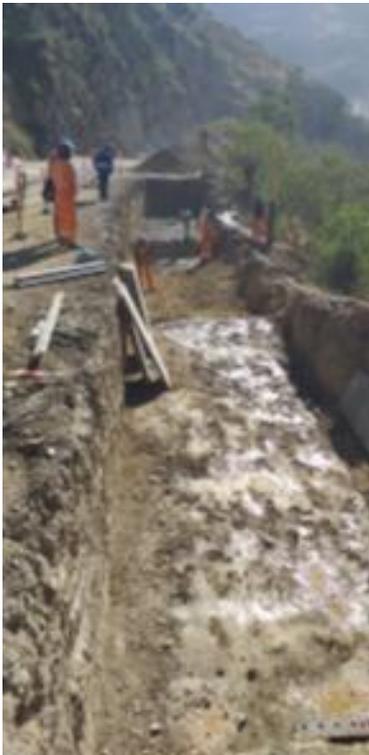
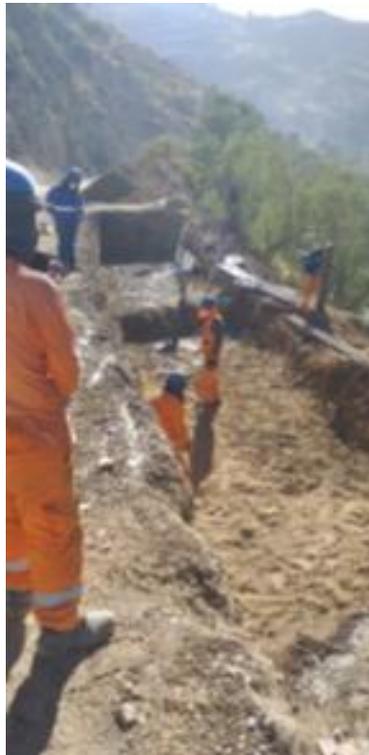
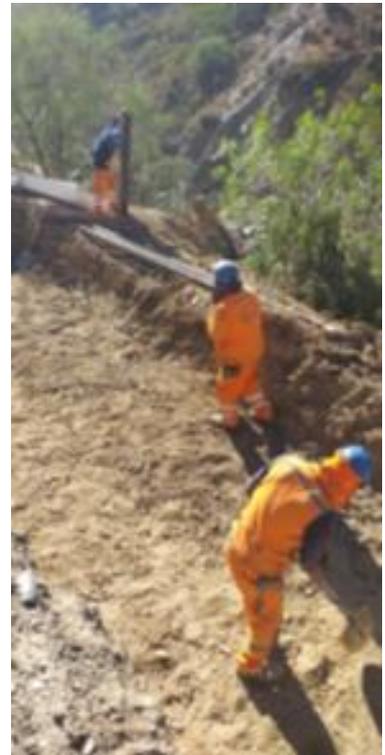
**PROGRESIVA KM. 224+475 A KM. 224+508  
600.0 OBRAS DE ARTE Y DRENAJE  
605.A EXCAVACION NO CLASIFICADA PARA ESTRUCTURA**

**En la progresiva KM. 224+475 a Km. 224+508 se realiza la excavación para la construcción de muros. Se utiliza herramientas menores, trabajan: 1 capataz, 4 obreros.**

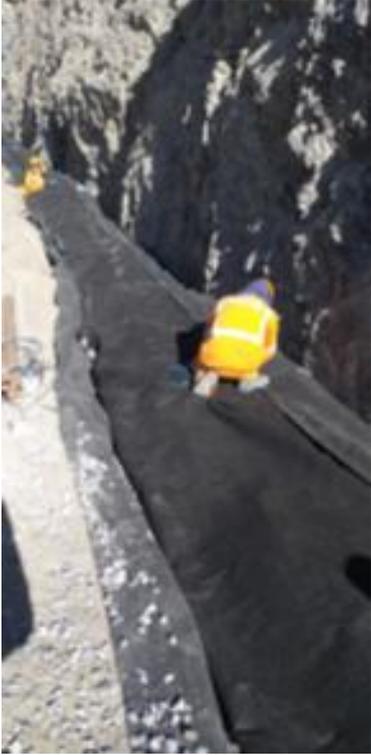
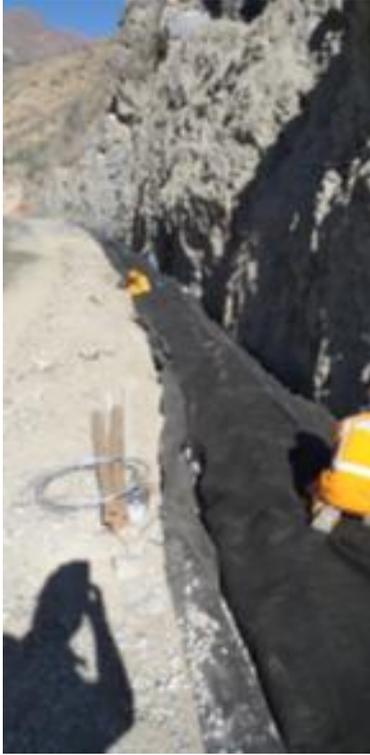
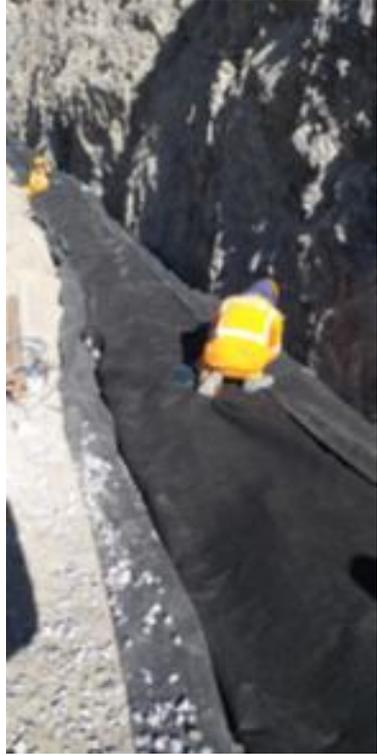
**Actividades:**  
PROGRESIVA KM. 224+600 A KM. 224+685  
600.0 OBRAS DE ARTE Y DRENAJE  
650.G GEOTEXTIL NO TEJIDO CLASE 1

**CDescripcion** \_\_\_\_\_:  
En la progresiva KM. 224+600 a Km. 224+685 se ha realizado la excavación, colocación de relleno ,colocación de manto geotextil, colocación de tubería rígida , material filtrante y el cosido del manto geotextil tipo 1 para la construcción de sub drenajes, Se utiliza herramientas menores, trabajan: 1 capataz, 3 obreros 1 técnico de seguridad.

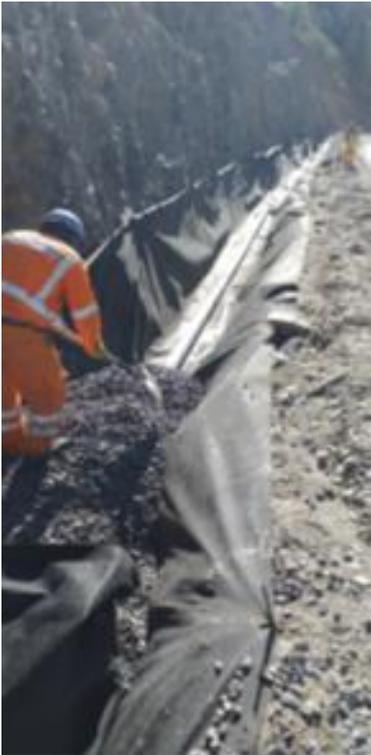
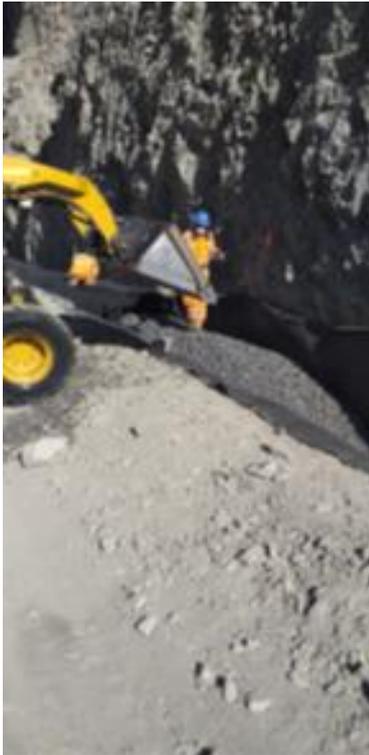
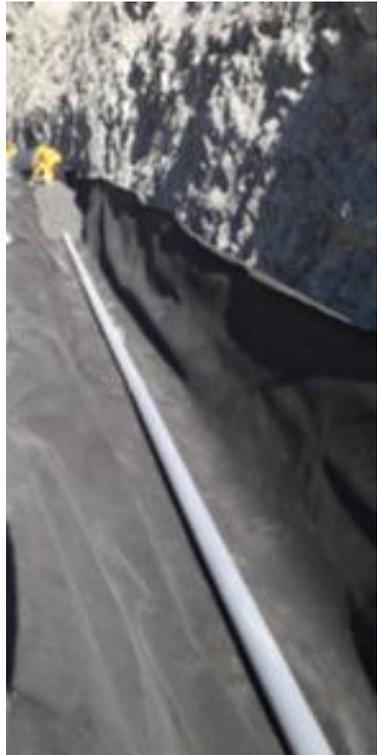
**Actividades:**  
PROGRESIVA KM. 224+685 A KM. 224+780  
600.0 OBRAS DE ARTE Y DRENAJE  
650.G GEOTEXTIL NO TEJIDO CLASE 1  
649.G TUBERIA RIGIDA PERFORADA (6")  
605.B MATERIAL FILTRANTE

**CDescripcion\_\_\_\_\_:**  
En la progresiva KM. 224+685 a Km. 224+780 se ha realizado la excavación, colocación de relleno ,colocación de manto geotextil, colocación de tubería rígida , material filtrante para la construcción de sub drenajes, Se utiliza mini cargador, herramientas menores, trabajo: 1 capataz, 1 operador, 3 obreros 1 técnico de seguridad.

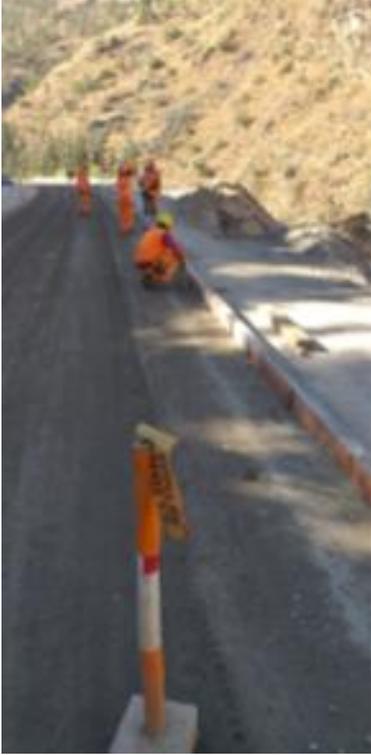
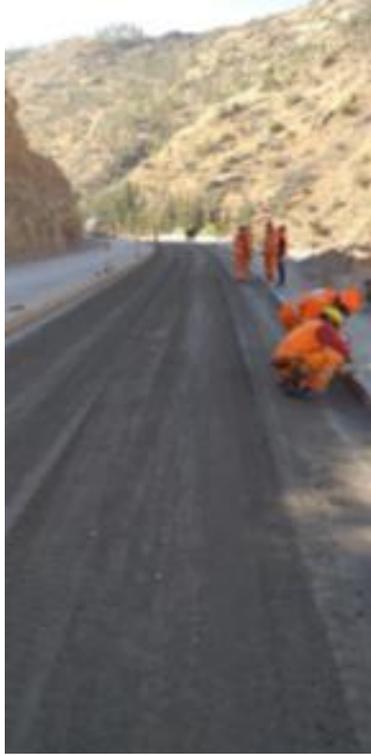
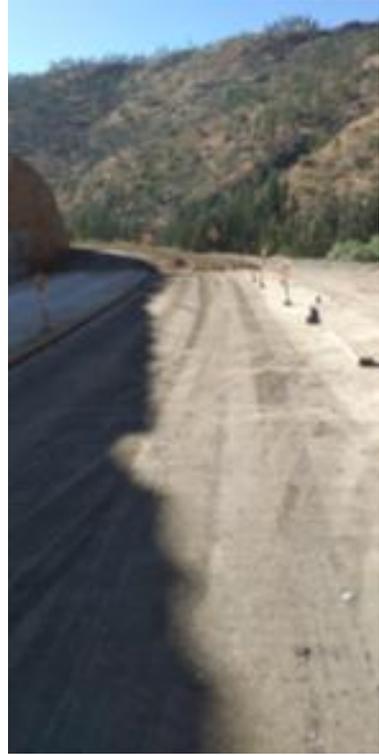
**Actividades:**  
PROGRESIVA KM. 226+490 a KM. 226+580  
300.0 SUB BASE Y BASES  
303.B BASE DE CONCRETO HIDRAULICO F'C= 85 KG/CM2

**CDescripcion** \_\_\_\_\_:  
encofrado base base concreto ld y li En la progresiva KM. 226+845 a Km. 226+935 se verifica la realización de encofrado para la construcción de base de concreto hidráulico, en lado derecho de la via . Se utiliza equipo menor manual de pavimentación, herramientas menores, trabajan 1 capataz, 6 obreros 2 vigías

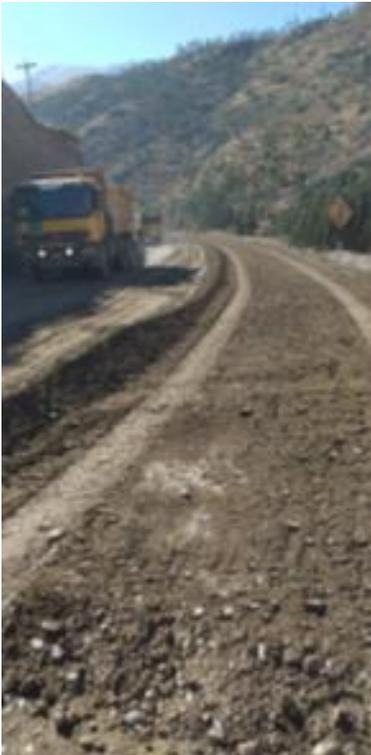
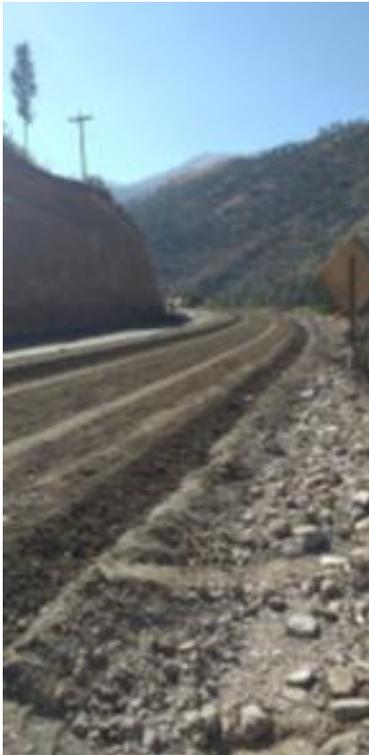
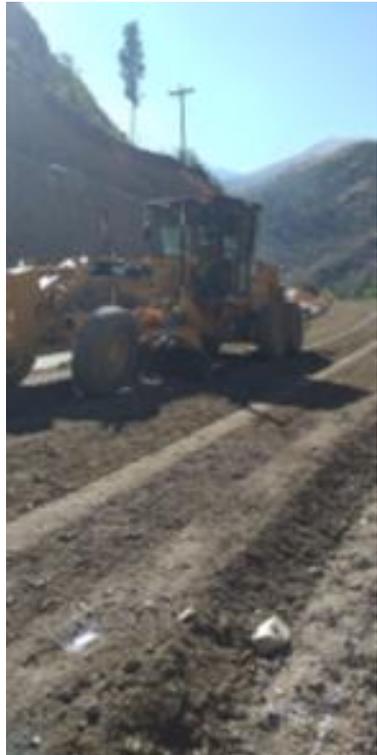
**Actividades:**  
PROGRESIVA KM. 226+450 A KM. 226+590  
200.0 MOVIMIENTO DE TIERRAS  
210.A CONFORMACION DE TERRAPLENES

**CDescripcion** \_\_\_\_\_:  
En la progresiva Km. 226+450 a Km. 226+590 se realiza la conformación de terraplenes. Se utiliza una motoniveladora, una compactadora de rodillo y un camión cisterna. Trabajan: 1 capataz, 2 operadores, 1 chofer y 2 vigías.

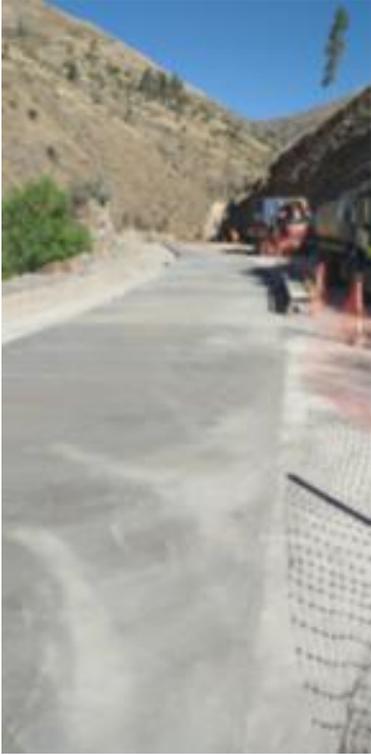
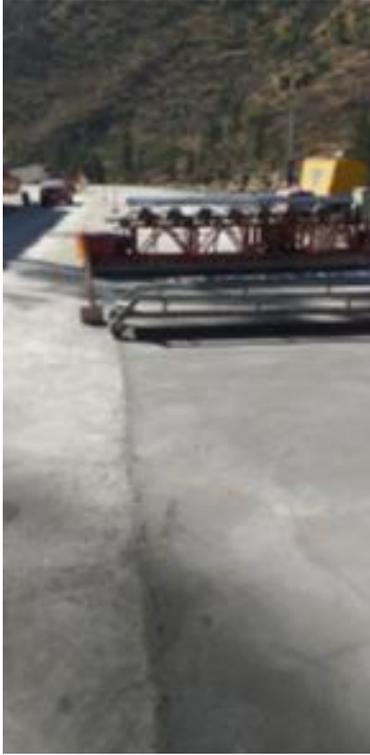
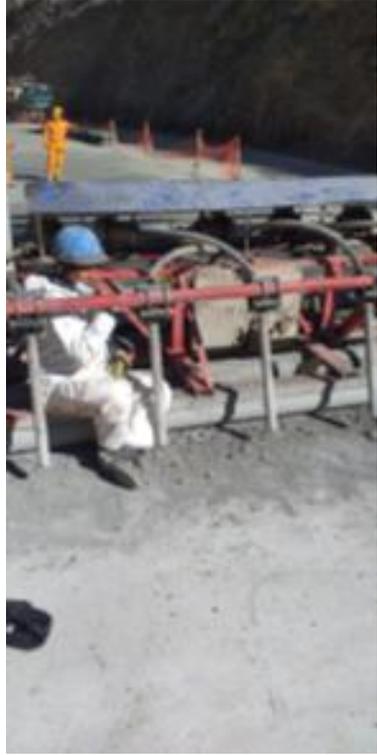
**Actividades:**  
PROGRESIVA KM. 226+580 a KM. 226+850  
300.0 SUB BASE Y BASES  
303.B BASE DE CONCRETO HIDRAULICO F'C= 85 KG/CM2

**CDescripcion** \_\_\_\_\_:  
En la progresiva KM. 226+580 a Km. 226+850 se verifica la realización de base de concreto hidráulico, en lado derecho e izquierdo de la vía . Actualmente se inicia el corte de la base vaciada. Se utiliza equipo menor manual de pavimentación, herramientas menores, trabajan 1 capataz, 6 obreros

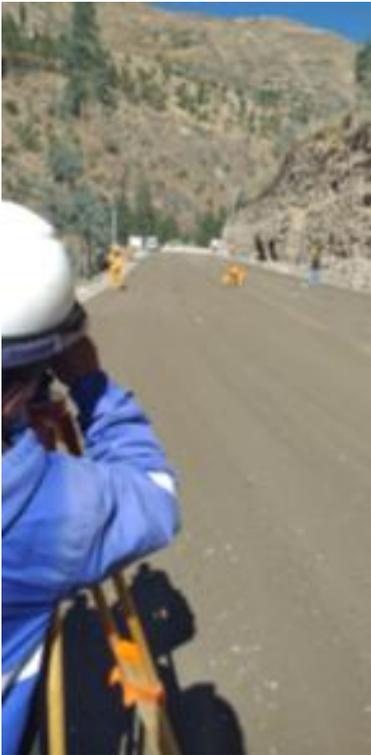
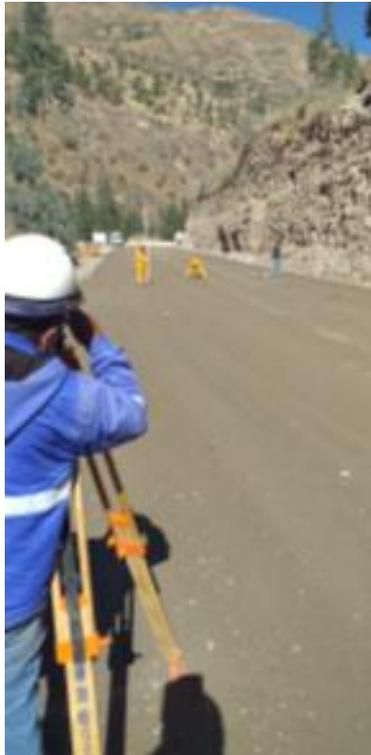
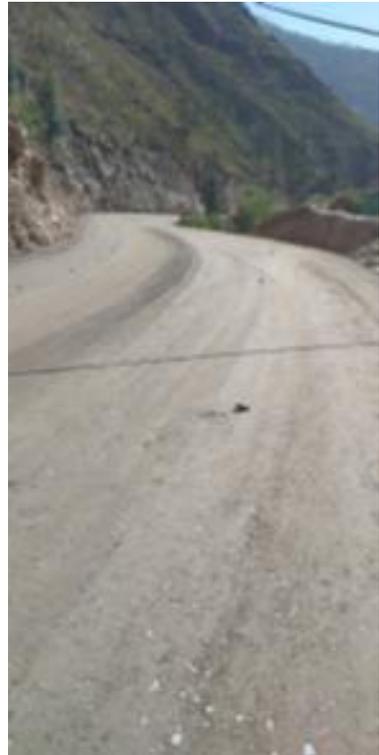
**Actividades:**  
PROGRESIVA KM. 226+935 a km. 227+310  
300.0 SUB BASE Y BASES  
303.A SUB BASE GRANULAR

**CDescripcion** \_\_\_\_\_:  
En las progresivas km. 226+935 a km. 227+310 se verifica la construcción de sub base granular. actualmente se realiza la nivelación topográfica de la sub base granular. Se utiliza un nivel , miras y herramientas menores, trabajan 1 topógrafo, 3 ayudantes

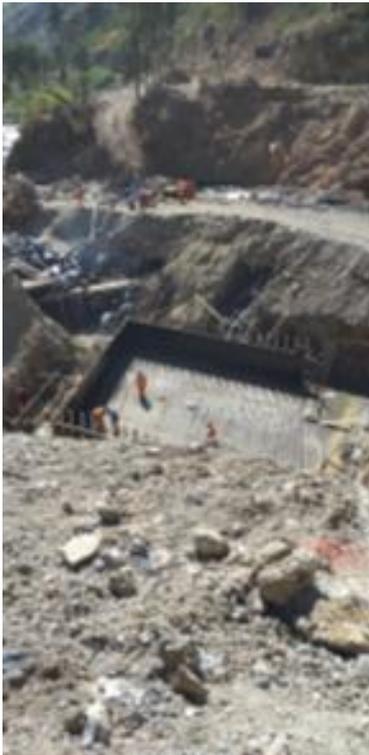
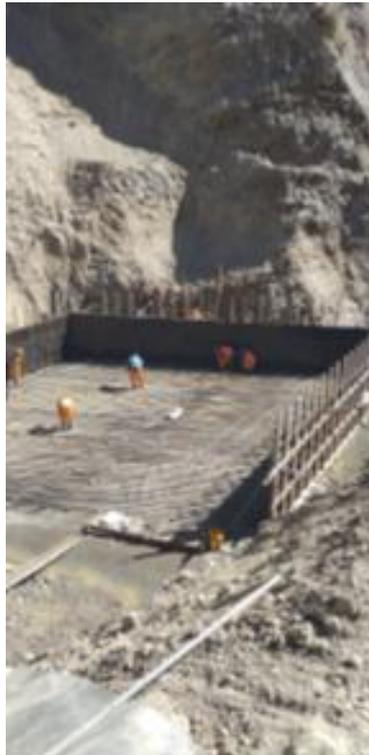
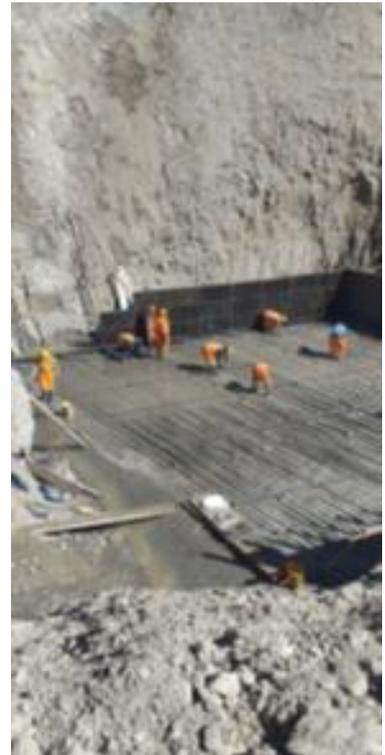
PROGRESIVA KM. 229+965  
1400.0 PUENTE HUARIMARCA  
1400.3 ESTRIBOS  
610.H1 CONCRETO CLASE H1 ( F'C= 100 KG/CM2 ) BAJO AGUA  
612,A1 ENCOFRADO Y DESENCOFRADO EN SECO  
612.C ENCOFRADO Y DESENCOFRADO BAJO AGUA  
615,A ACERO DE REFUERZO F'Y= 4200 KG/ cm2

En la progresiva Km. 229+965 luego de la realización de las excavaciones manualmente en material bajo el agua para los cimientos del puente mayor Huarimarca. Se verifica la construcción de solado de concreto bajo agua, el encofrado y el inicio de colocación de acero de refuerzo, Se utiliza un excavadora de oruga para la carga y transporte del acero y herramientas menores. Trabajan 1 capataz, 14 obreros

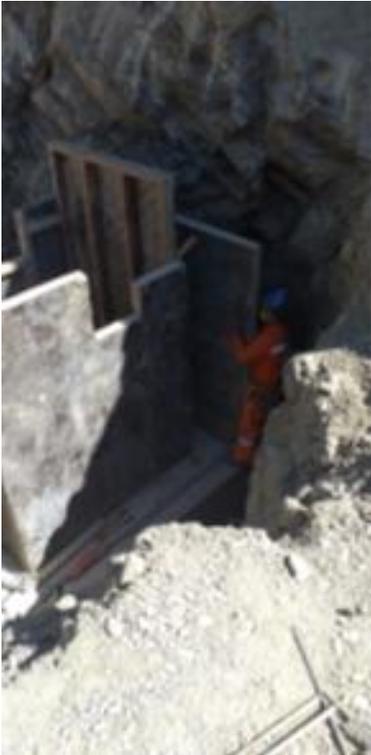
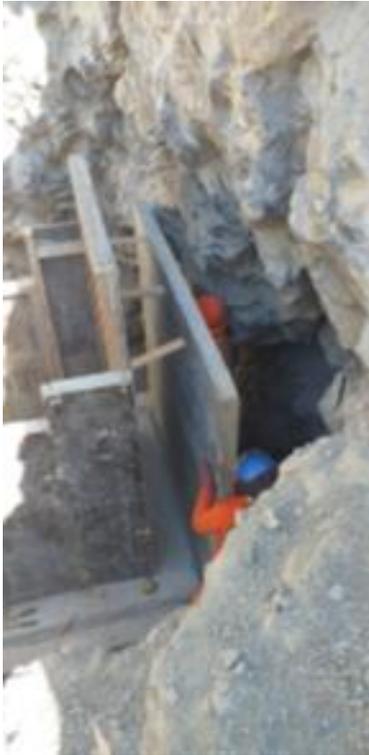
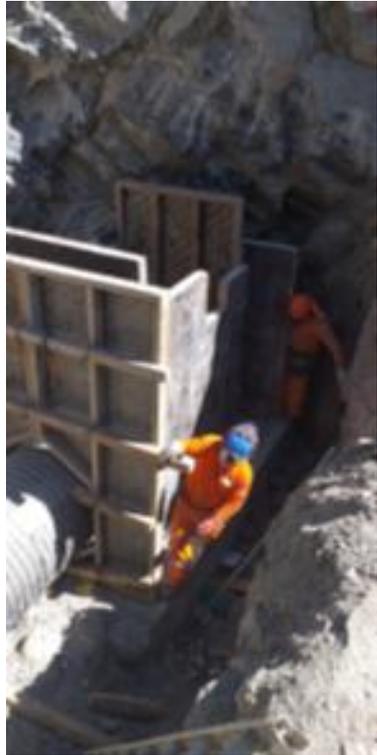
**Actividades:**  
PROGRESIVA KM. 228+800  
600.0 OBRAS DE ARTE Y DRENAJE  
612.A ENCOFRADO Y DESENCOFRADO PARA OBRAS DE ARTE

**CDescripcion\_\_\_\_\_:**  
En la progresiva KM. 228+800 se realiza el encofrado de cabezal de alcantarilla tipo cajón. se utiliza herramientas menores, trabajan 1 capataz, 2 obreros.

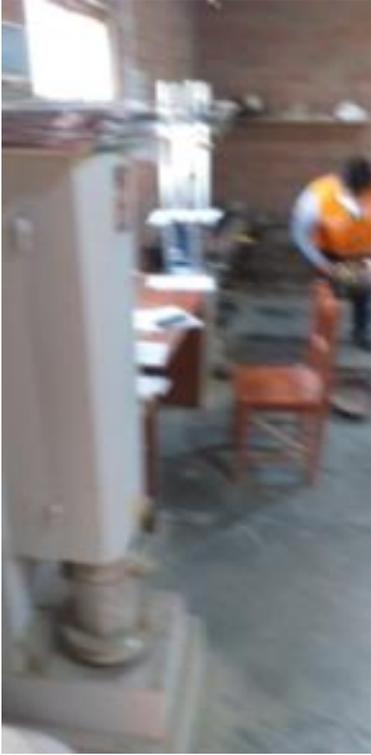
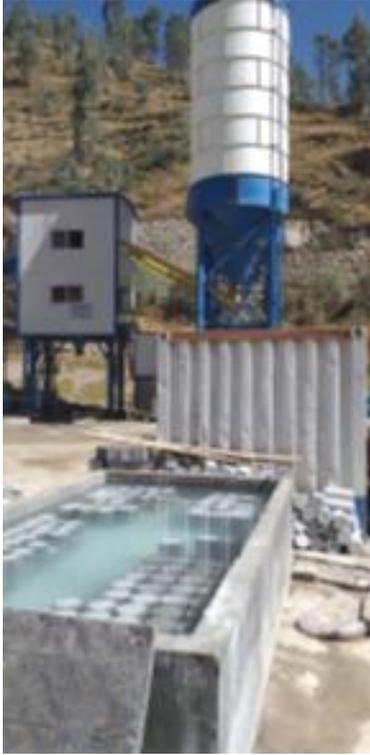
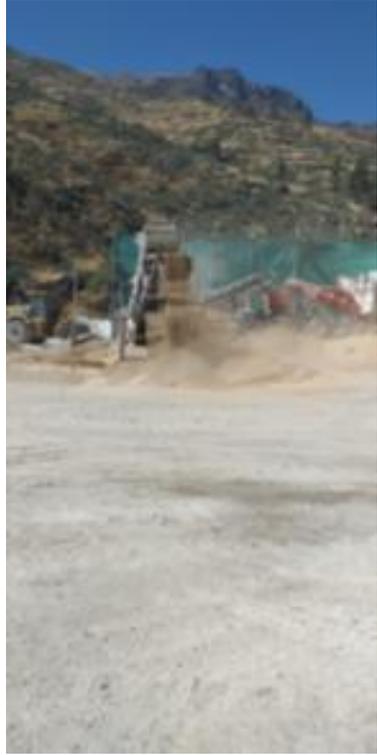
**Actividades:**  
PROGRESIVA KM. 219+700  
VISITA DE MONITOREO AL CAMPAMENTO DE LA CONTRATISTA: LABORATORIO, PLANTA DE CONCRETO Y PLANTA DE CHANCADO DE MATERIAL

**CDescripcion** \_\_\_\_\_:  
En la progresiva Km. 219+700 se ubica el campamento de la contratista, donde se visita los laboratorios de suelos y pavimentos, planta de concreto y planta chancadora. donde se realiza la preparación de la arena tamizada, para luego proceder al lavado de la misma.
