## BITACORA ELECTRÓNICA DE OBRA

### REGISTRO DE LA BITACORA Y FOTO DEL CUADERNO DE OBRA

NÚMERO DE INFORME 031 OBRA: REHABILITACIÓN Y MEJORAMIENTO DE LA CARRETERA PATAHUASI-YAURI-SICUANI, TRAMO: COLPAHUAYCO-LANGUI.  
CONTRATISTA: CONSORCIO VIAL WARI CONFORMADO POR IPESA HYDRO S. A y JC CONTRATISTAS GENERALES EIRL.  
SUPERVISOR: TEC-CUATRO S.A - SUCURSAL DEL PERÚ

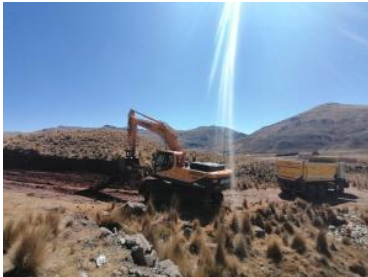
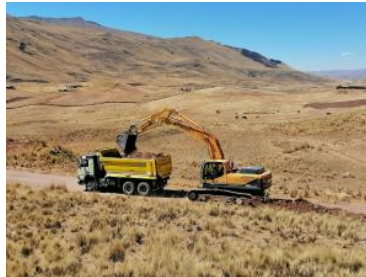
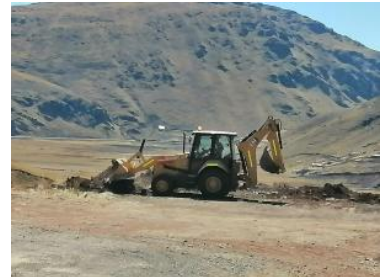
**PERÚ****Ministerio  
de Transportes  
y Comunicaciones****MINISTERIO DE TRANSPORTES Y COMUNICACIONES****Panel Fotográfico de la Bitacora de Obras****Personal Encargado:****SANDY DEISSY PRADO  
ALLENDE****Nivel:****No Aplica****Fecha De Fotografia:****07-08-2021****Actividades:****MOVIMIENTO DE TIERRAS  
PROGRESIVA KM 22+900****CDescripcion\_\_\_\_\_:****MO: 04 OPERARIOS, 01 VIGIA****EM: 01 EXCAVADORA SOBRE ORUGA, 02 VOLQUETES, 01 RETROEXCAVADORA.  
SE CONTINUA CON LOS TRABAJOS DE MOVIMIENTO DE TIERRAS EN LAS AREAS  
AUXILIARES.****Foto1:**

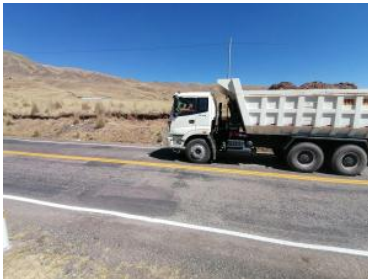
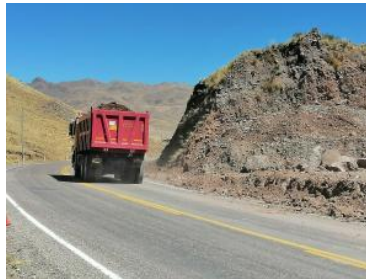
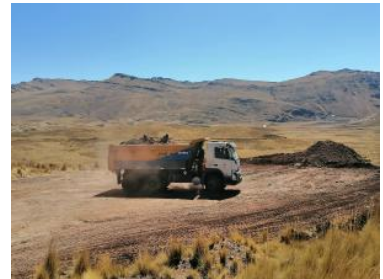
**PERÚ****Ministerio  
de Transportes  
y Comunicaciones****MINISTERIO DE TRANSPORTES Y COMUNICACIONES****Panel Fotográfico de la Bitacora de Obras****Personal Encargado:****SANDY DEISSY PRADO  
ALLENDE****Nivel:****No Aplica****Fecha De Fotografia:****07-08-2021****Actividades:****TRANSPORTE DE MATERIAL EXCEDENTE  
PROGRESIVA KM 26+550 AL KM 22+950 (DME)****CDescripcion\_\_\_\_\_:****MO: 03 OPERARIOS****EM: 03 VOLQUETES****TRANSPORTE DE MATERIAL EXCEDENTE HACIA EL DME.****Foto1:**

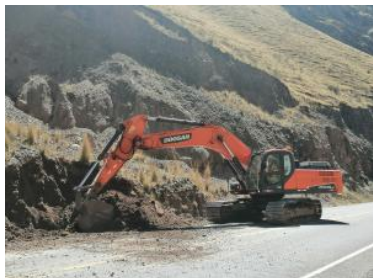
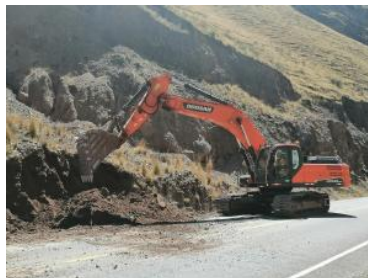
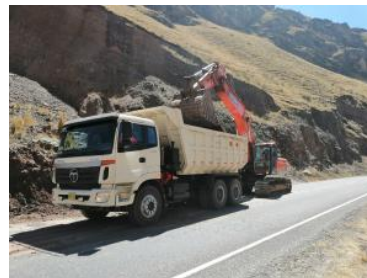
MOVIMIENTO DE TIERRAS  
PROGRESIVA KM 26+550

MO: 04 OPERARIOS, 01 CAPATAZ, 01 PERSONAL DE PISO, 02 VIGIAS.  
EM: 01 RETROEXCAVADORA SOBRE ORUGA, 03 VOLQUETES.  
SE CONTINUAN CON LOS TRABAJOS DE CORTE DE TALUD .

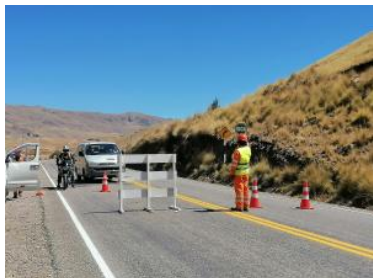
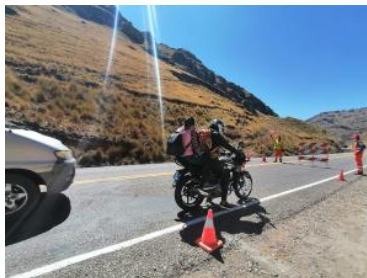
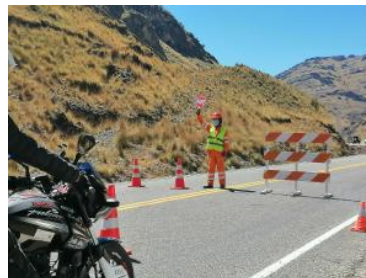
**PERÚ****Ministerio  
de Transportes  
y Comunicaciones****MINISTERIO DE TRANSPORTES Y COMUNICACIONES****Panel Fotográfico de la Bitacora de Obras****Personal Encargado:****SANDY DEISSY PRADO  
ALLENDE****Nivel:****No Aplica****Fecha De Fotografia:****07-08-2021****Actividades:****MANTENIMIENTO DE TRANSITO TEMPORAL Y SEGURIDAD VIAL****CDescripcion\_\_\_\_\_:****MO: 01 PREVENCIÓNISTA DE SEGURIDAD, 01 RESPONSABLE DE SEGURIDAD, 02  
VIGIAS, 01 CAPATAZ , 01 PERSONAL DE PISO  
SE CONTINUA CON LOS TRABAJOS DE TRANSITO TEMPORAL Y SEGURIDAD  
VIAL****Foto1:**

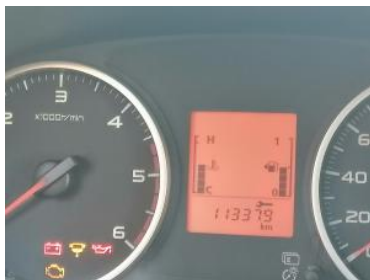
CONTROL DE KILOMETRAJE DEL VEHICULO PARA TRABAJOS DE MONITOREO
