BITACORA ELECTRÓNICA DE OBRA

Confirma Bitacora: Si	Nro Informe: 112	Fecha Informe: 09-08-2021	Nombre De La Obra: Carretera Oyon- Ambo, Tramo II: Dv. Cerro de Pasco- Dv. Chacayan	Personal Encargado: BORIS WALTER AYLLÓN CARCELÉN
---------------------------------	----------------------------	-------------------------------------	---	---

OBRA: MEJORAMIENTO DE LA CARRETERA OYON - AMBO TRAMO 2 DESVIO CERRO DE PASCO DESVIO CHACAYAN

Visita de monitoreo desde la Ciudad de Yanahuanca hasta la progresiva Km. 230+000 (Desvío Chacayán) y progresiva KM. 181+000 (Desvío cerro de Pasco)

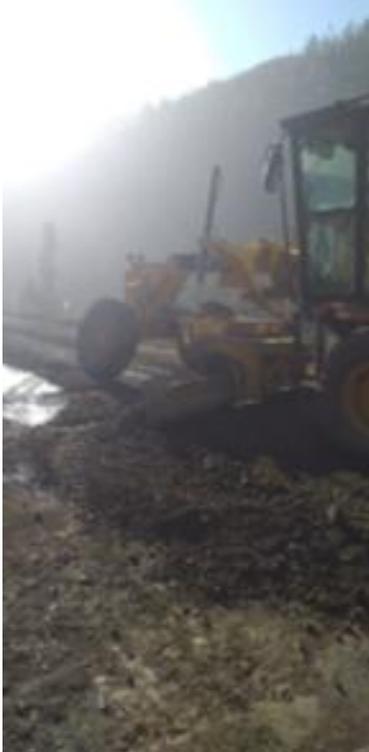
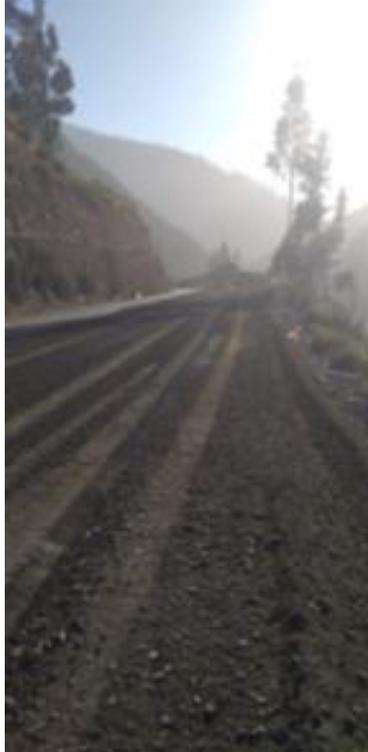
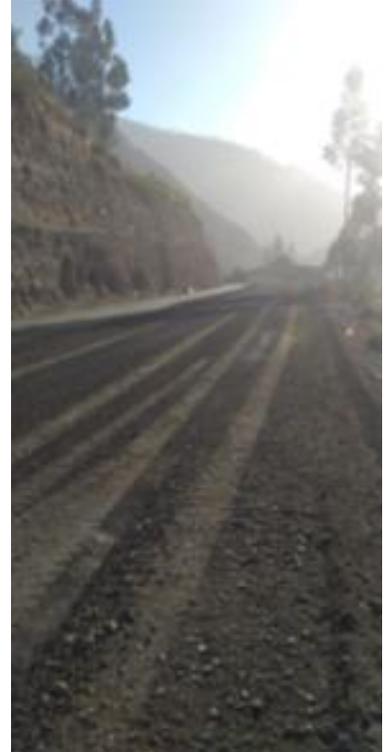
Actividades:
PROGRESIVA KM. 226+590 A KM. 226+940
200.0 MOVIMIENTO DE TIERRAS
210.A CONFORMACION DE TERRAPLENES

CDescripcion_____:
En la progresiva Km. 226+590 a Km. 226+940 se realiza la conformación de terraplenes. Se utiliza una motoniveladora, una compactadora de rodillo y un camión cisterna. Trabajan: 1 capataz, 2 operadores, 1 chofer y 2 vigías.

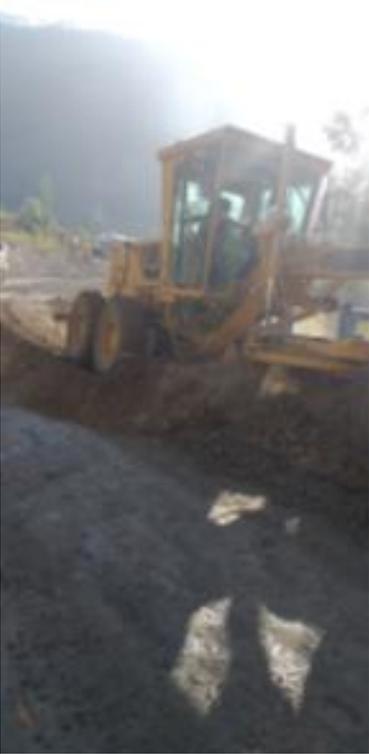
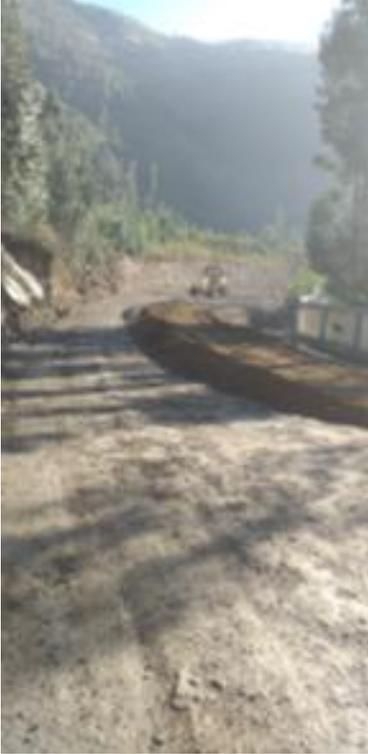
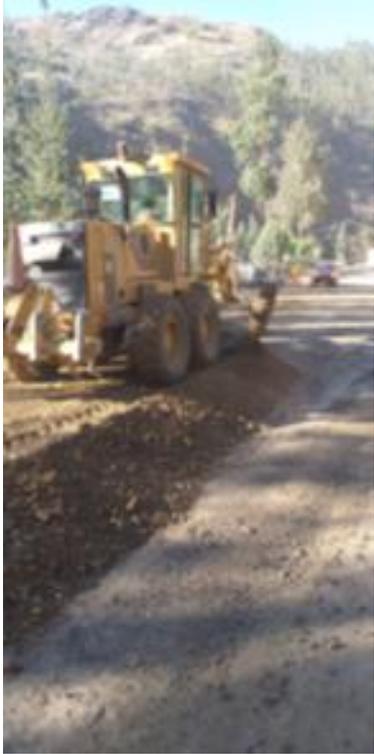
Actividades:
PROGRESIVA KM. 227+800 A KM. 227+900
200.0 MOVIMIENTO DE TIERRAS
210.A CONFORMACION DE TERRAPLENES

CDescripcion _____:
En la progresiva Km. 227+800 a Km. 227+900 se realiza la conformación de terraplenes. Se utiliza una motoniveladora, una compactadora de rodillo y un camión cisterna. Trabajan: 1 capataz, 2 operadores, 1 chofer y 2 vigías.

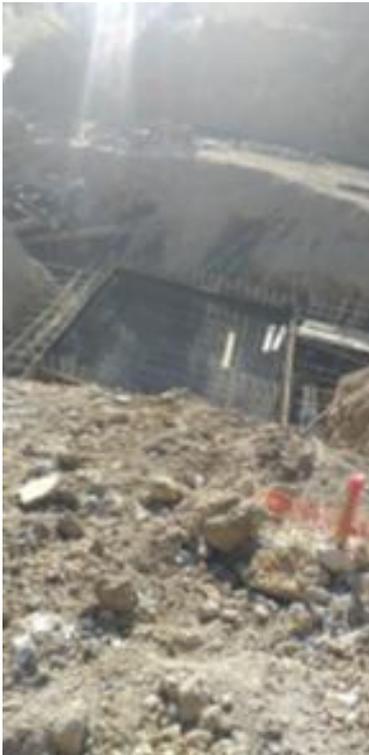
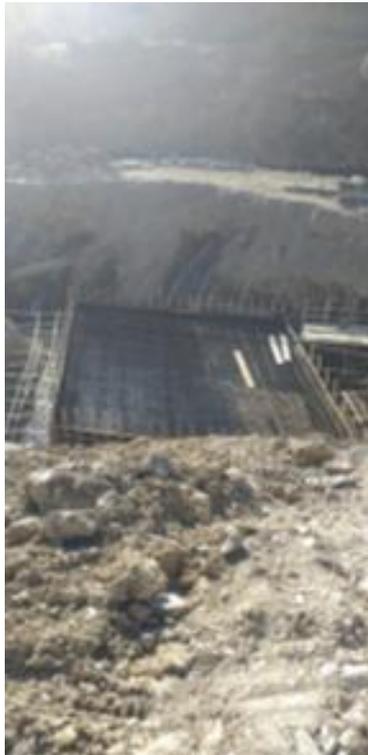
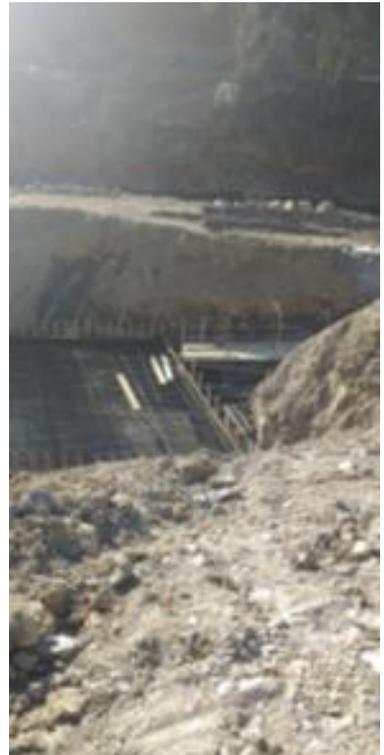
PROGRESIVA KM. 229+965
1400.0 PUENTE HUARIMARCA
1400.3 ESTRIBOS
610.H1 CONCRETO CLASE H1 (F´C= 100 KG/CM2) BAJO AGUA
612.A1 ENCOFRADO Y DESENCOFRADO EN SECO
612.C ENCOFRADO Y DESENCOFRADO BAJO AGUA
615,A ACERO DE REFUERZO F'Y= 4200 KG/ cm2

En la progresiva Km. 229+965 se realiza visita de verificación al sitio donde se construye los cimientos del nuevo puente Huarimarca, donde se verifica la realización de las excavaciones en material bajo el agua para los cimientos, la construcción de solado de concreto bajo agua, el encofrado y la colocación de acero de refuerzo, Actualmente no hay trabajadores en el sitio, puesto que hay un paro de transporte, el cual se esta solucionando en el transcurso del día.

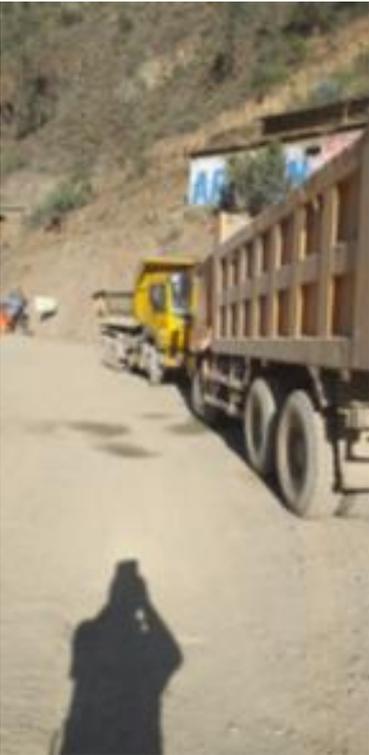
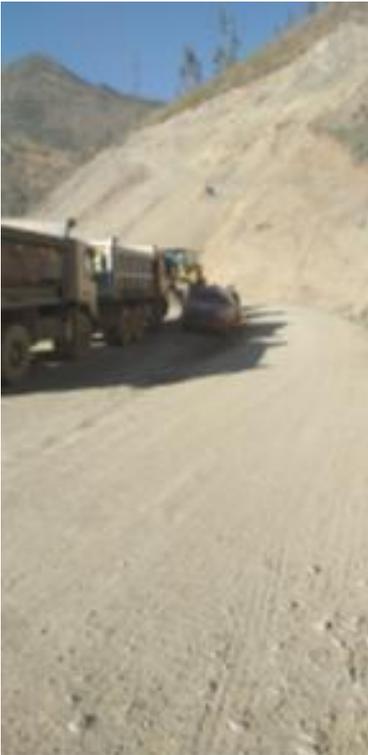
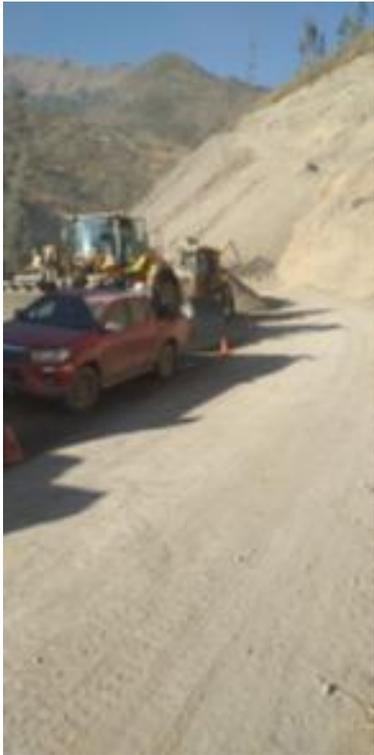
Actividades:
PROGRESIVA KM. 229+700
VISITA DE MONITOREO AL FINAL DEL TRAMO II : PARALIZACION DE ACTIVIDADES DE TRANSPORTE

CDescripcion _____:
En la progresiva KM. 229+700 se realiza visita de monitoreo al frente de trabajo de movimiento de tierras, donde por causa de un paro transporte realizado por falta de pago a terceros por parte del CONSORCIO CARRETERO DEL PERU , se observa las maquinarias y equipos paralizados por falta de personal en el sitio de la obra. La mayoría del personal se encuentra en Yanahuanca esperando el transporte de personal (la mayoría de las unidades de transporte están PARALIZADAS)

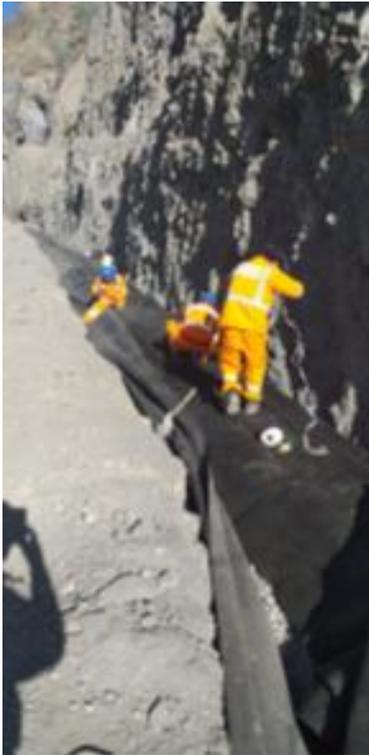
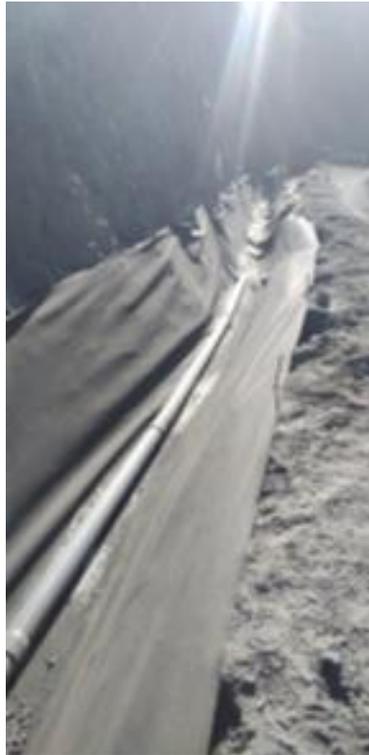
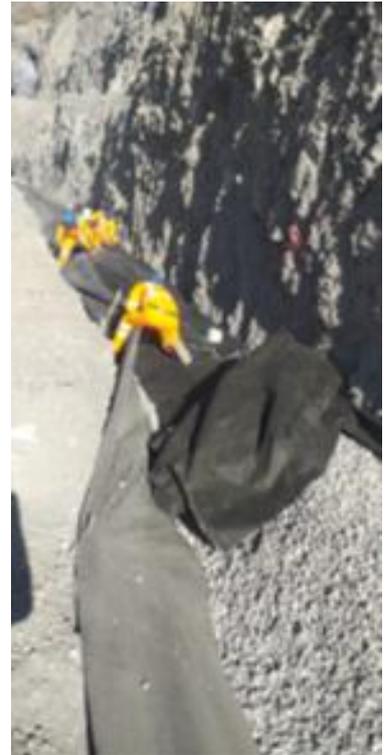
**PROGRESIVA KM. 224+685 A KM. 224+790
600.0 OBRAS DE ARTE Y DRENAJE
650.G GEOTEXTIL NO TEJIDO CLASE 1
649.G TUBERIA RIGIDA PERFORADA (6")
605.B MATERIAL FILTRANTE**

En la progresiva KM. 224+685 a Km. 224+790 se ha realizado la excavación, colocación de relleno ,colocación de manto geotextil, colocación de tubería rígida , material filtrante para la construcción de sub drenajes, Se utiliza mini cargador, herramientas menores, trabajo: 1 capataz, 1 operador, 3 obreros 1 técnico de seguridad

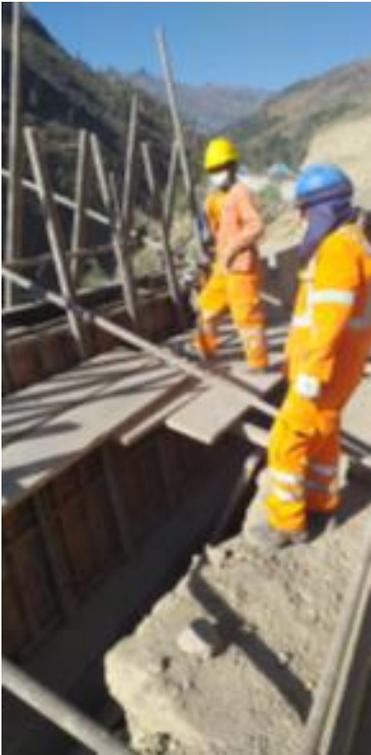
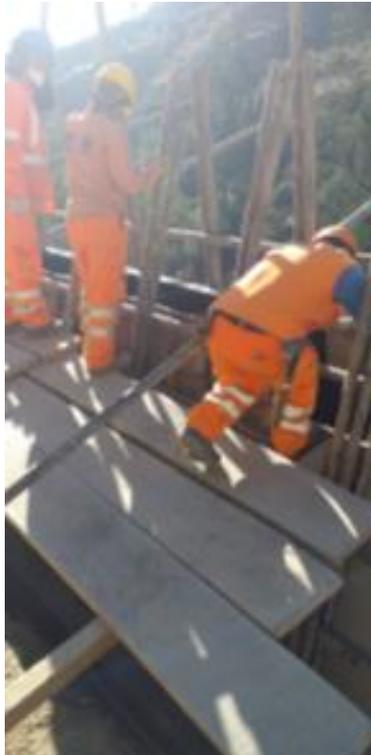
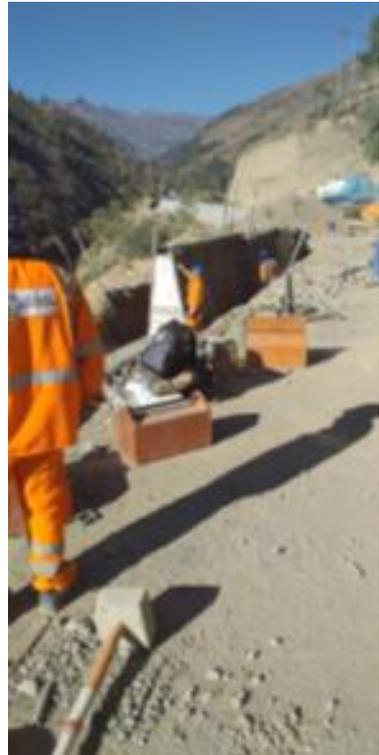
Actividades:
PROGRESIVA KM. 224+145
600.0 OBRAS DE ARTE Y DRENAJE
612.A ENCOFRADO Y DESENCOFRADO PARA OBRAS DE ARTE

CDescripcion _____:
En la progresiva KM. 224+145 se realiza el encofrado y desencofrado para la construcción de muros de concreto ciclópeo. Se utiliza herramientas menores, Trabajan 1 capataz, 6 obreros.

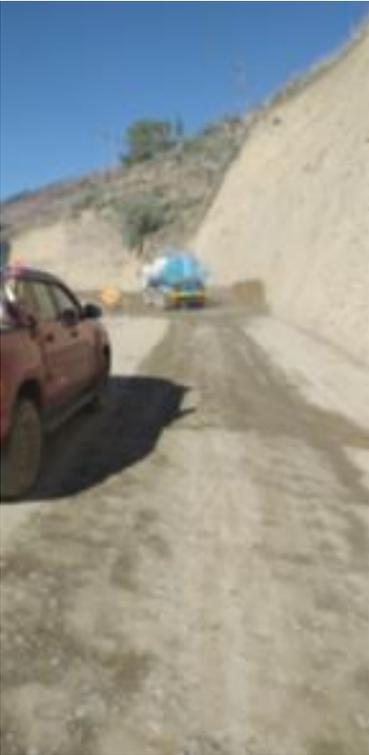
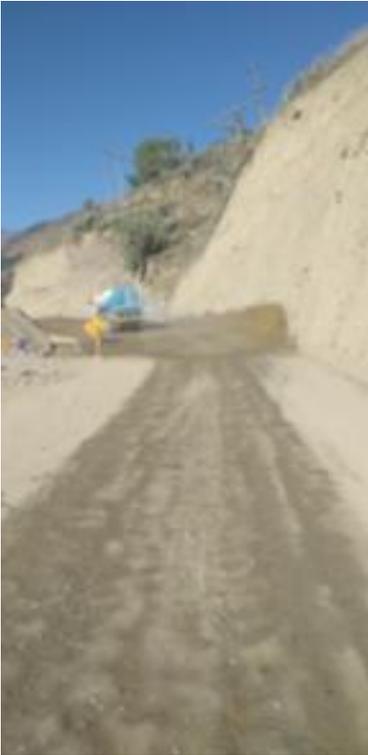
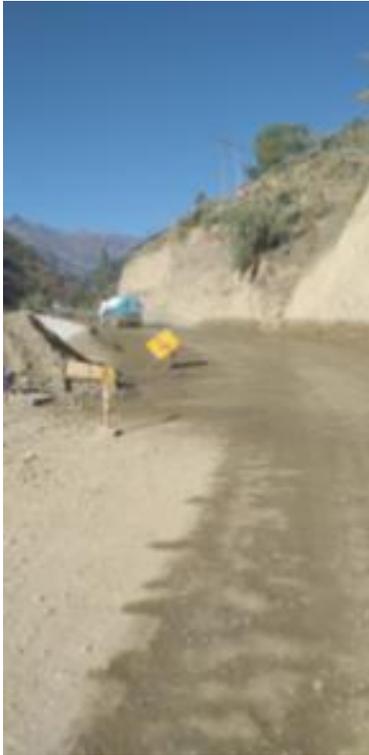
Actividades:
PROGRESIVA KM. 224+000
100.0 TRABAJOS PRELIMINARES
103.A MANTENIMIENTO DE TRANSITO Y SEGURIDAD VIAL

CDescripcion _____:
En la progresiva KM. 224+000 se realiza el regado de la via como mantenimiento de transito y seguridad vial. Se utiliza un camión cisterna y trabaja: 1 chofer

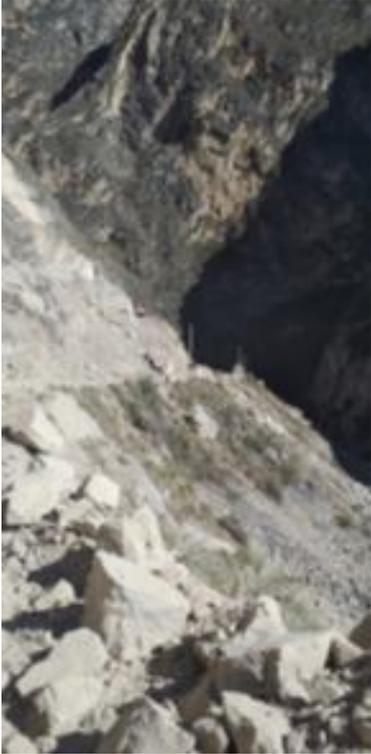
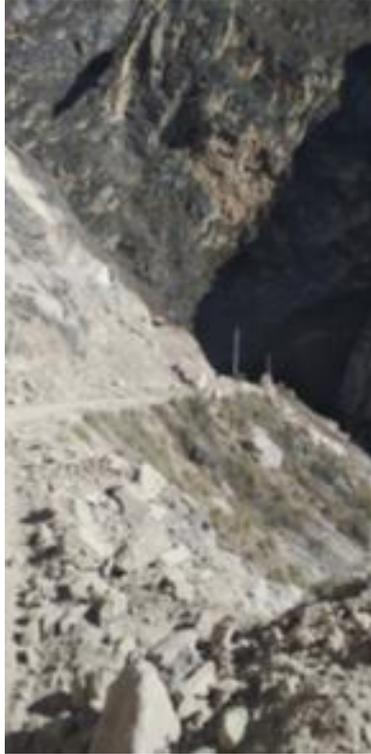
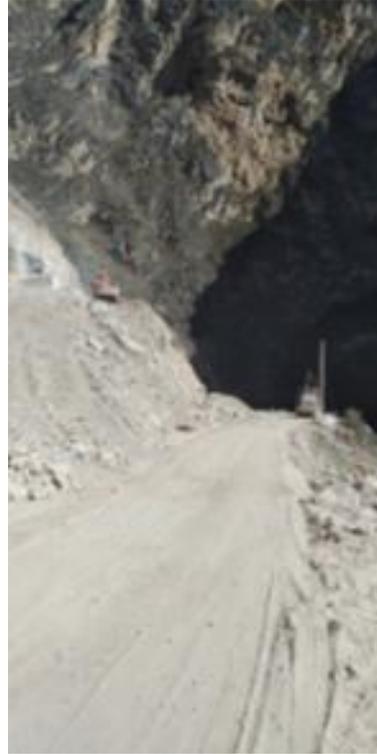
Actividades:
PROGRESIVA KM. 207+850
200.0 MOVIMIENTO DE TIERRAS
205.B EXCAVACION EN EXPLANACIONES EN ROCA SUELTA

CDescripcion _____:
En la progresiva km. 207+850 se realiza el corte en explanaciones en material común. Se utiliza una excavadora de oruga y cargador frontal. trabajan: 1 capataz, 2 operadores, 2 vigías

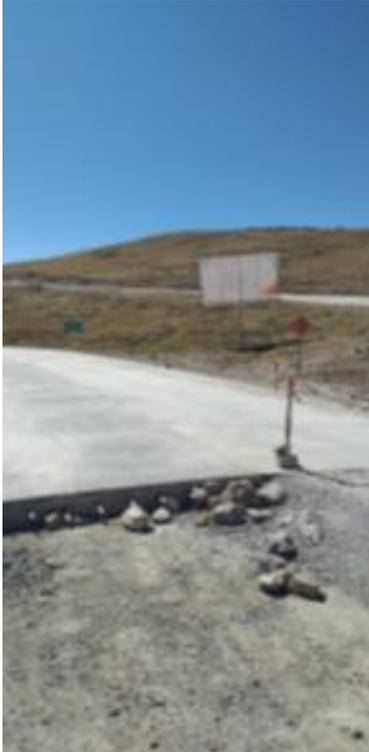
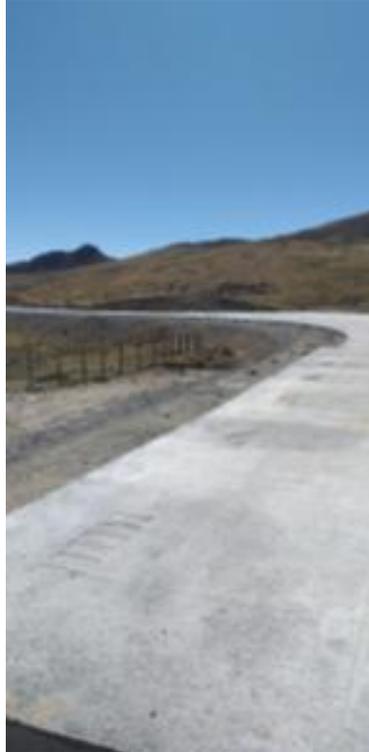
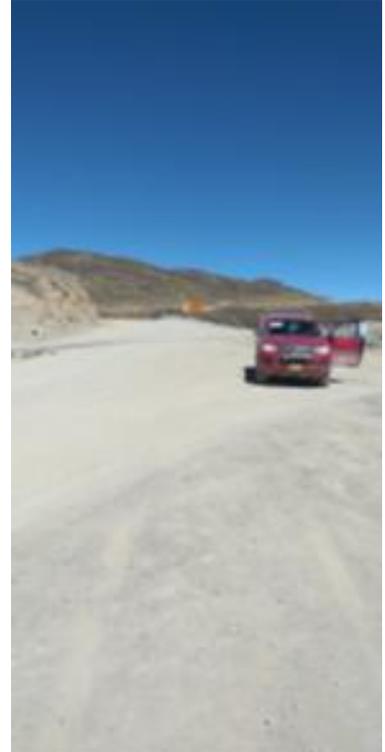
Actividades:
PROGRESIVA KM. 181+000 a km. 186+880
VISITA DE MONITOREO AL INICIO DEL TRAMO II (DESVIO CERRO DE PASCO)

En la progresiva Km. 181+000 al Km. 181+100 se encuentra a nivel de sub base (continua sin realizar actividades en este sector) , desde la progresiva km. 181+100 al 186+880 se ha realizado la construcción de pavimento de concreto hidráulico con pavimentadora y manual. Actualmente no están realizando actividades por el paro de transportistas .

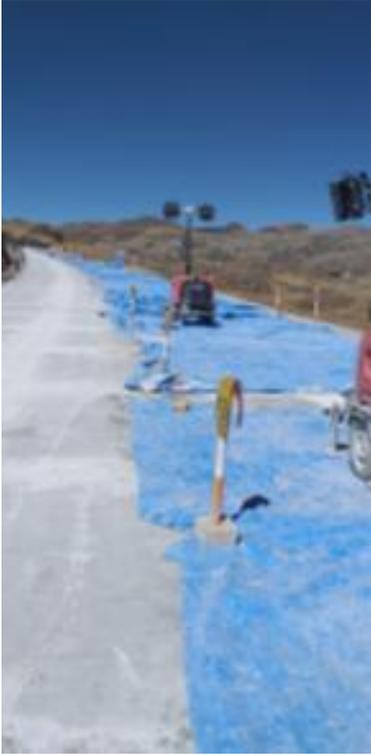
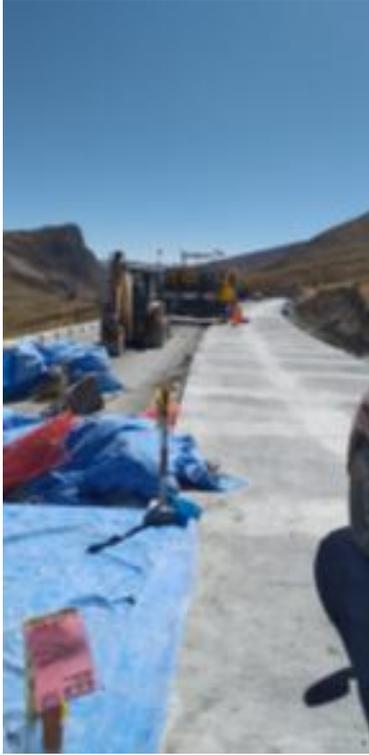
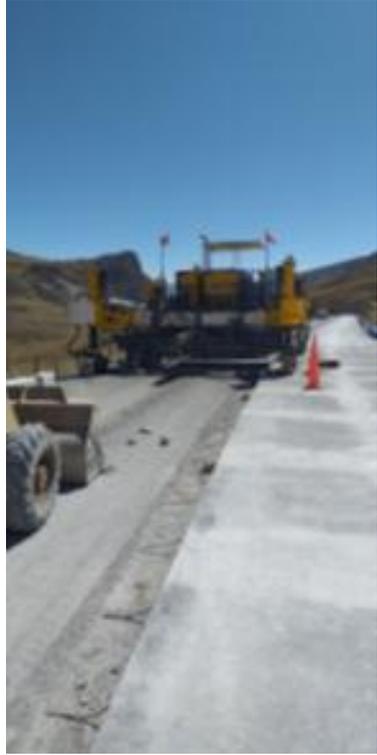
Actividades:
PROGRESIVA KM. 186+100
500.0 PAVIMENTOS DE CONCRETO HIDRAULICO
501.A PAVIMENTO DE CONCRETO HIDRAULICO S'S= 45 KG/CM2 (PAVIMENTADORA)

CDescripcion _____ :
En la progresiva KM. 186+100 se paraliza por PARO DE TRANSPORTE , la pavimentación de concreto hidráulico utilizando pavimentadora, los trabajadores estan en el Poblado de Yanahuanca esperando que los transporten a sus frentes de trabajo.

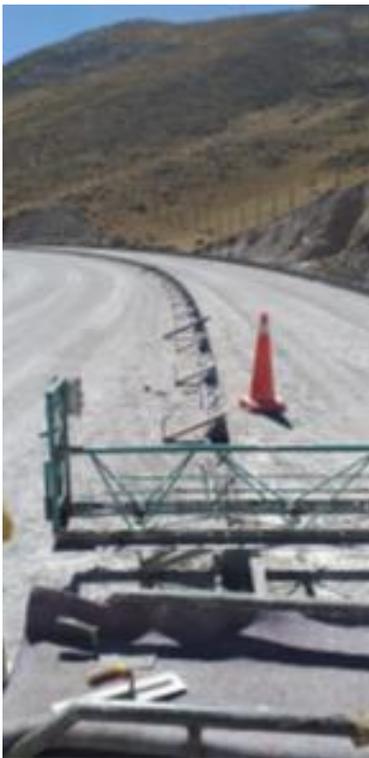
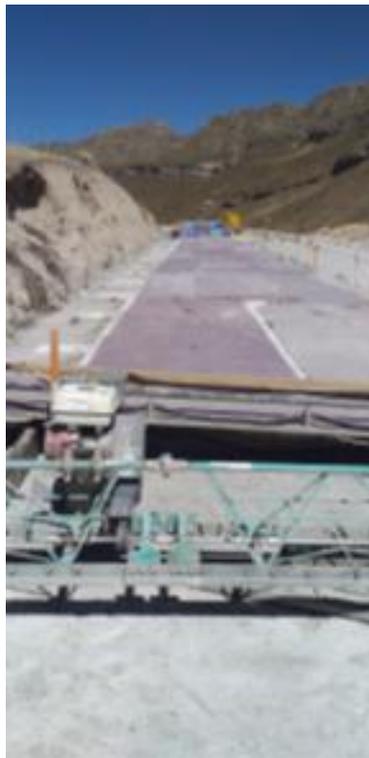
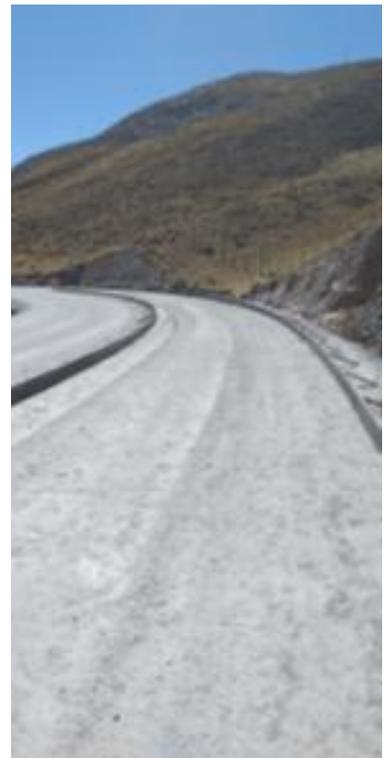
PROGRESIVA KM. 186+820 A KM. 186+950
500.0 PAVIMENTOS DE CONCRETO HIDRAULICO
501.B PAVIMENTO DE CONCRETO HIDRAULICO S'S= 45 KG/CM2 (MANUAL)
612.C ENCOFRADO Y DESENCOFRADO PARA PAVIMENTOS

En las progresivas Km. 186+820 a Km. 186+950 se verifica la realización de la preparación del terreno y el encofrado (lado derecho de la via) para la construcción manual de pavimentos de concreto hidráulico. Actualmente hay un paro de transporte impidiendo el TRANSPORTE DEL PERSONAL A LOS FRENTE DE TRABAJOS.

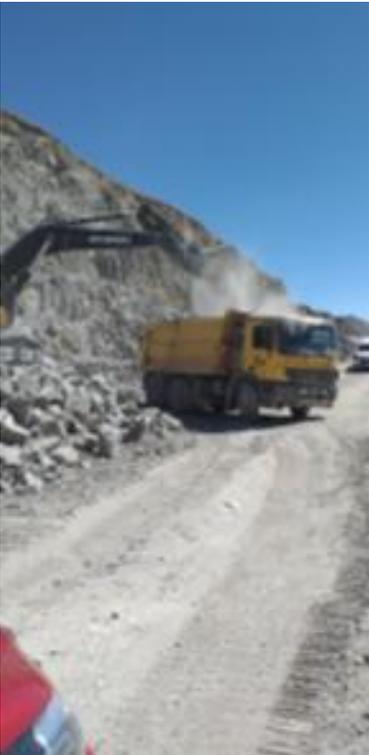
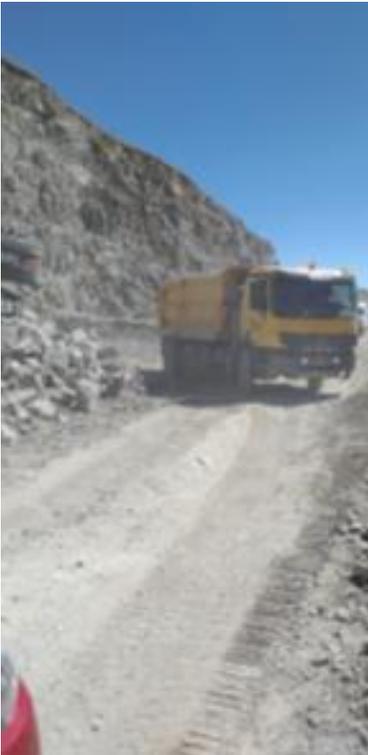
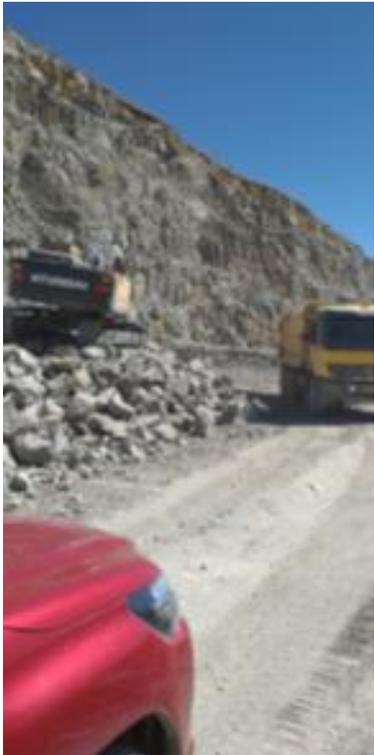
Actividades:
PROGRESIVA KM. 188+420
700.0 TRANSPORTES
700.H TRANSPORTE DE ELIMINACION DE MATERIAL A DME >1 KM,

CDescripcion _____:
En la progresiva KM. 188+420 se realiza transporte de eliminación de material a DME a distancias mayores de 1 km. Se utiliza una excavadora de oruga y 4 volquetes, trabajan: 1 capataz, 2 operadores, 4 choferes y 2 vigías

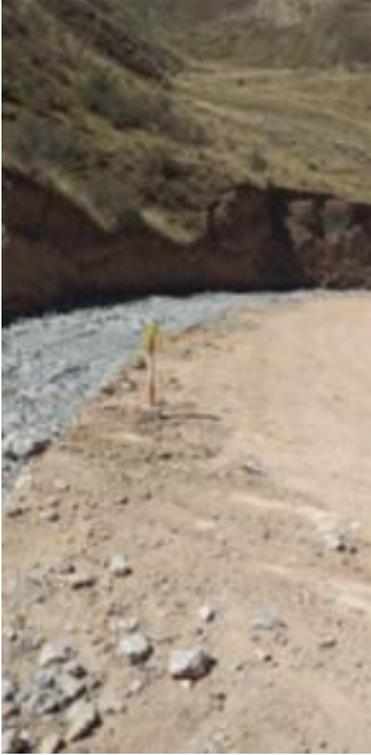
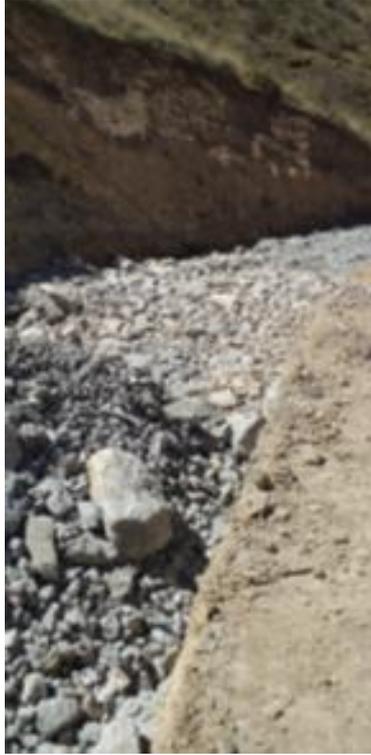
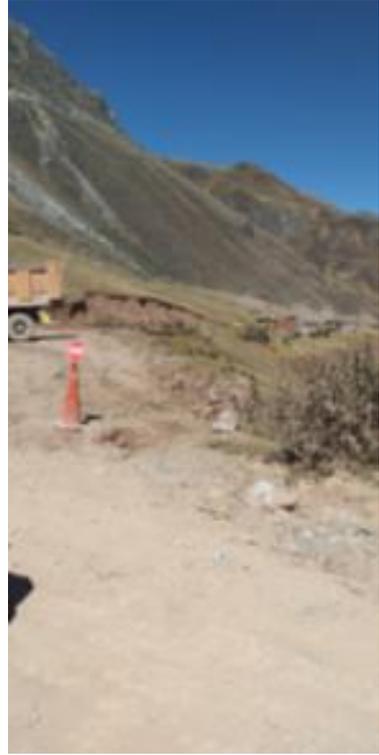
Actividades:
PROGRESIVA KM. 198+110 A KM. 198+340
200.0 MOVIMIENTOS DE TIERRAS
206.A EXCAVACION EN EXPLANACIONES EN MATERIAL COMUN
220.B MEJORAMIENTOS DE LA SUBRASANTE CON MATERIAL DE CANTERA

CDescripcion _____ :
En la progresivas km. 198+110 a Km. 198+340 se realiza la excavación de explanación en el lado izquierdo para la realización de mejoramientos. Se utiliza una excavadora de oruga, y 4 volquetes, trabajan: 1 capataz, 1 operador, 4 choferes, 2 vigías.
