## BITACORA ELECTRÓNICA DE OBRA

INFORME N° 133-NACM-ESC-DO PVN

REPORTE DEL VIERNES 06 DE AGOSTO DEL 2021

OBRA SUSPENDIDA - TRABAJOS DE MANTENIMIENTO DE VIA POR EL CONTRATISTA PARA LA TRANSITABILIDAD DE LA VIA

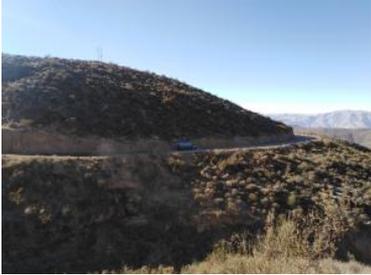
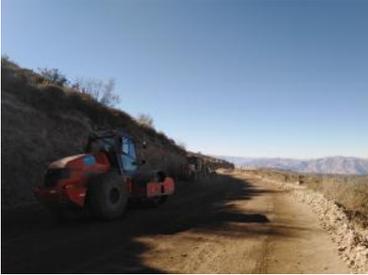
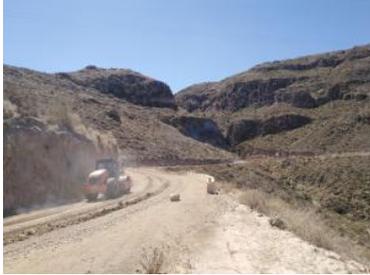
UBICACION: PROGRESIVAS KM 141+000 AL KM 142+500

PERSONAL UTILIZADO: 02 VIGIAS, 01 PEON Y 01 JEFE DE GRUPO  
MAQUINARIA(INCL. OPERADOR) : 01 CARGADOR FRONTAL, 01 VOLQUETE, 01 RODILLO VIBRATORIO, 01 CAMIÓN CISTERNA, 01 MOTONIVELADORA, 01 MICRO BUS TRASLADO PERSONAL Y 01 CAMIONETA PICK UP 4X4

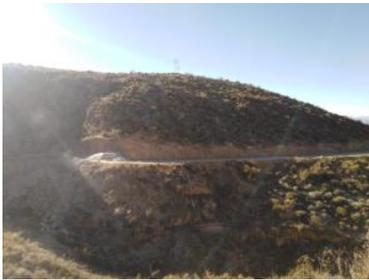
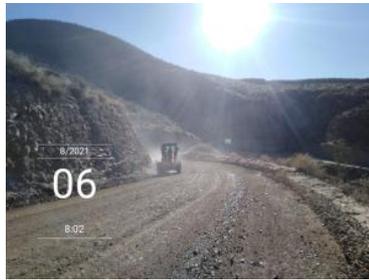
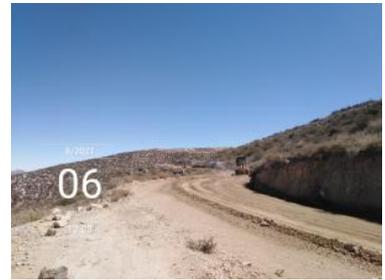
**Actividades:**  
UBICACION: TRAMO KM 141+000 AL KM 142+500

**CDescripcion\_\_\_\_\_:**  
PERFILADO, RIEGO Y COMPACTADO DE PLATAFORMA PARA EL DESENCALAMINADO.
