# BITACORA ELECTRÓNICA DE OBRA

**Confirma Bitacora:** Si  
**Nro Informe:** 178  
**Fecha Informe:** 09-08-2021  
**Nombre De La Obra:** Carretera Oyon - Ambo, Tramo I: Oyon - Desvío Cerro de Pasco  
**Personal Encargado:** LUZMILA GUERRA MOTTA

**Asunto:** MEJORAMIENTO DE LA CARRETERA OYON - AMBO TRAMO 1: OYON DV. CERRO DE PASCO

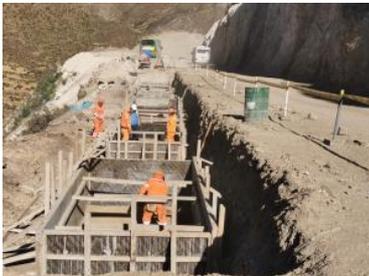
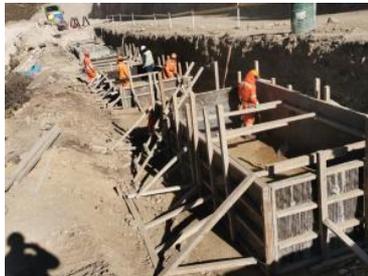
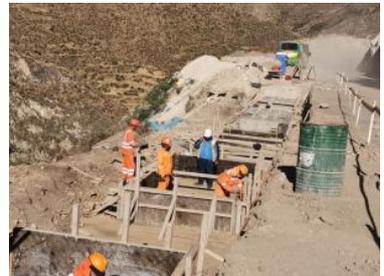
**Actividades:**  
 600.0OBRAS DE ARTE Y DRENAJE  
 612.AEncofrado y Desencofrado para Obras de Arte  
 Progresiva: km 140+717 al km 140+762

Personal aproximado verificado en campo: 1 Capataz, 3 Operario, 1 Oficial y 2 Vigía  
 Equipos aproximados verificados en campo: Ninguno.  
 Actividades verificadas por personal Profesional, Técnico y Auxiliar del CVA y personal Técnico y Auxiliar del CSO. Se sugiere el control adecuado de los procesos constructivos por parte del CSO, a fin de garantizar la calidad y durabilidad de la obra. Así como el cumplimiento de los protocolos de seguridad y salud en el trabajo para la actividad y la adecuada disposición de residuos a fin de su posterior transporte, de forma tal, de evitar riesgos de incidentes y/o accidentes en obra y/o posibles afectaciones Medio Ambientales.

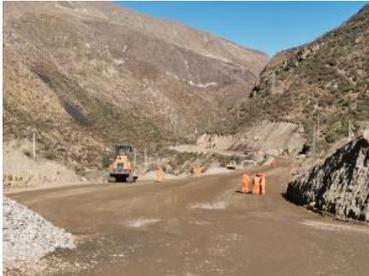
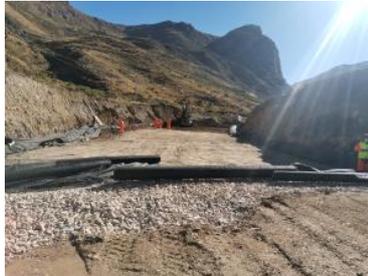
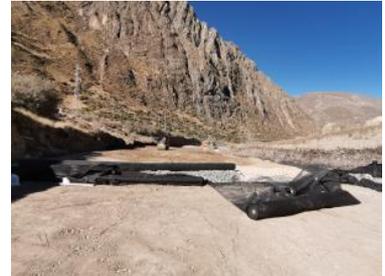
- 200.0MOVIMIENTO DE TIERRAS
- 220. BMejoramiento de Subrasante con material de cantera
- 220. CMejoramiento de Subrasante con material de cantera, solución especial
- 230Material de Préstamo para rellenos
- 700.0TRANSPORTE
- 700. ATransporte de Material proveniente de Cantera para d<= 1 Km
- 700.BTransporte de Material proveniente de Cantera para d> 1 Km

Progresiva: km 142+200 al km 142+400 y km 142+420 al km 142+500 respectivamente

Personal aproximado verificado en campo: 1 Capataz, 2 Operario, 2 Oficial, 2 Ayudante y 2 Vigía. Además de un equipo de Topografía conformado por 1 Topógrafo y 4 Ayudantes.

Equipos aproximados verificados en campo: 1 retro excavadora con operador  
 Actividades verificadas por personal Profesional, Técnico y Auxiliar del CVA y personal Técnico y Auxiliar del CSO. Se sugiere el control adecuado de los procesos constructivos por parte del CSO, a fin de garantizar la calidad y durabilidad de la obra. Así como el cumplimiento de los protocolos de seguridad y salud en el trabajo para la actividad y la adecuada disposición de residuos a fin de su posterior transporte, de forma tal, de evitar riesgos de incidentes y/o accidentes en obra

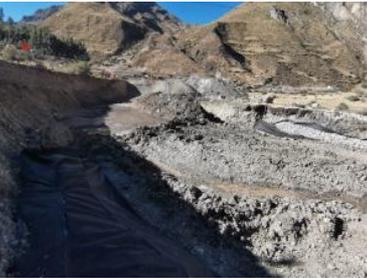
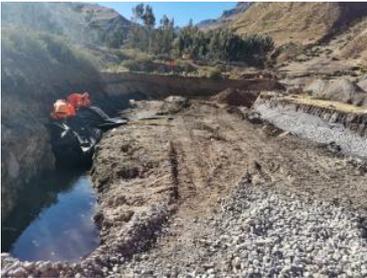
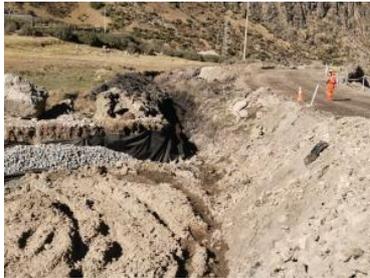
**Actividades:**  
600.0OBRAS DE ARTE Y DRENAJE  
601.AExcavación no clasificada para estructuras  
625.ASubdren Tipo I  
625.BDescarga de Subdrenes Tipo I  
700.0TRANSPORTE  
700. ATransporte de Material proveniente de Cantera para  $d \leq 1$  Km  
700.BTransporte de Material proveniente de Cantera para  $d > 1$  Km  
700.GTransporte de Eliminación de Material a DME para  $d \leq 1$  Km  
700. HTransporte de Eliminación de Material a DME para  $d > 1$  Km

Progresiva: km 142+426.50 al km 142+690 – LD y km 142+430 al km 142+750 - LI

3 Personal aproximado verificado en campo: 1 Capataz, 1 Operario, 2 Oficial, 5 Ayudante y 1 Vigía  
Equipos aproximados verificados en campo: 1 retro excavadora con operador  
Actividades verificadas por personal Profesional, Técnico y Auxiliar del CVA y personal Técnico y Auxiliar del CSO. Se sugiere el control adecuado de los procesos constructivos por parte del CSO, a fin de garantizar la calidad y durabilidad de la obra. Así como el cumplimiento de los protocolos de seguridad y salud en el trabajo para la actividad y la adecuada disposición de residuos a fin de su posterior transporte, de forma tal, de evitar riesgos de incidentes y/o accidentes en obra y/o posibles afectaciones Medio Ambientales.

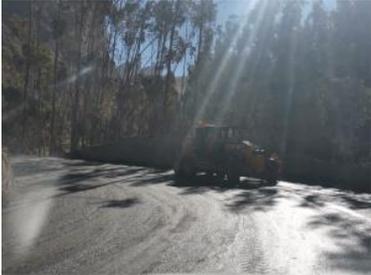
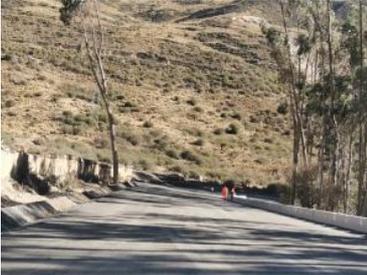
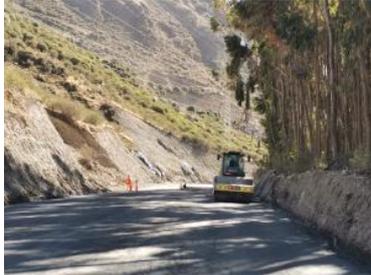
4

**Actividades:**  
300SUB BASES Y BASES  
303.ASub Base Granular

Progresiva: km 142+780 al km 143+060

Actividades verificadas por personal Profesional, Técnico y Auxiliar del CVA y personal Técnico y Auxiliar del CSO. Se sugiere el control adecuado de los procesos constructivos por parte del CSO, a fin de garantizar la calidad y durabilidad de la obra. Así como el cumplimiento de los protocolos de seguridad y salud en el trabajo para la actividad y la adecuada disposición de residuos a fin de su posterior transporte, de forma tal, de evitar riesgos de incidentes y/o accidentes en obra y/o posibles afectaciones Medio Ambientales.

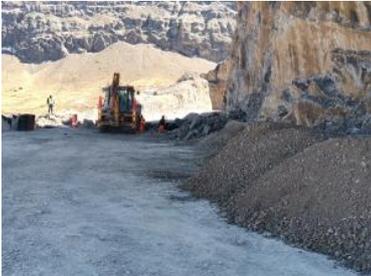
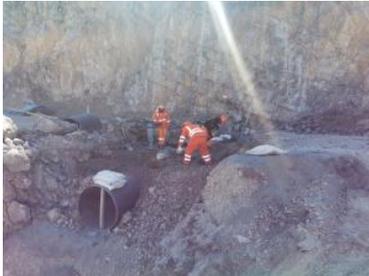
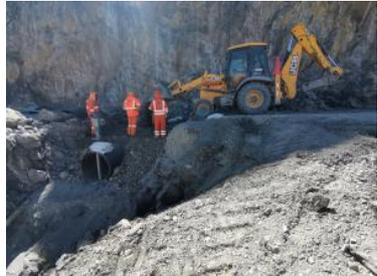
5

**Actividades:**  
600.0OBRAS DE ARTE Y DRENAJE  
605.ARelleno para estructuras  
605.A1Relleno para Estructuras con material propio  
700.0TRANSPORTE  
700. ATransporte de Material proveniente de Cantera para d<= 1 Km  
700.BTransporte de Material proveniente de Cantera para d> 1 Km

Progresiva: km 166+281 (Alcantarilla tipo TMC).

Personal aproximado verificado en campo: 1 Capataz, 2 Oficial y 3 Ayudante  
Equipos aproximados verificados en campo: 1 Retroexcavadora, además de equipos menores como 3 vibro pisón.  
Actividades verificadas por personal Profesional, Técnico y Auxiliar del CVA y personal Técnico y Auxiliar del CSO. Se sugiere el control adecuado de los procesos constructivos por parte del CSO, a fin de garantizar la calidad y durabilidad de la obra. Así como el cumplimiento de los protocolos de seguridad y salud en el trabajo para la actividad y la adecuada disposición de residuos a fin de su posterior transporte, de forma tal, de evitar riesgos de incidentes y/o accidentes en obra y/o posibles afectaciones Medio Ambientales.

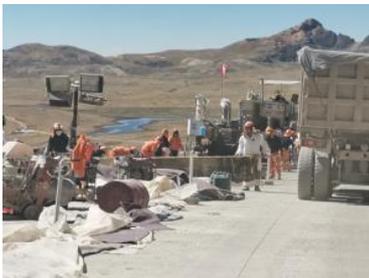
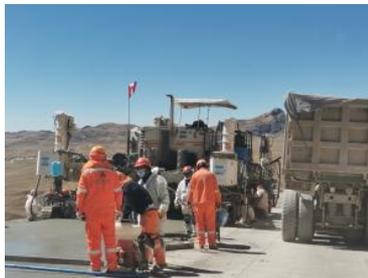
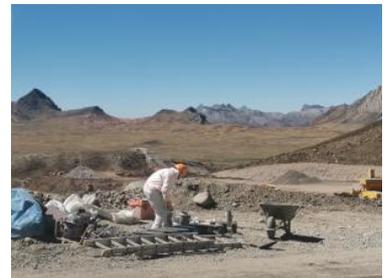
- 500PAVIMENTO DE CONCRETO HIDRAULICO
- 501 APavimento de Concreto Hidráulico S'c=45 kg/cm2 (Pavimentadora)
- 502. AAceros Longitudinal (Barra de Amarre)
- 502. BAceros Transversal (Pasa Junta)
- 502.CCanastillas
- 503.AJuntas de Construcción de Concreto Hidráulico
- 503. BJuntas de Contracción de Concreto Hidráulico
- 503.CJuntas de Expansión
- 612.CEncofrado y desencofrado para pavimentos
- 700.OTRANSPORTE
- 700.CTransporte de Concreto Hidráulico (con volquete) para d<= 1 Km
- 700.DTransporte de Concreto Hidráulico (con volquete) para d> 1 Km

Progresiva: km 168+220 al km 168+450 aproximadamente

Personal aproximado verificado en campo: 1 Capataz, 14 Operario, 8 Oficial, 6 Ayudante y 3 Vigía. Además de un equipo de Control de Calidad y de topografía conformada por 1 Técnico de Laboratorio, 1 Topógrafo y 5 auxiliares  
 Equipos aproximados verificados en campo: 1 pavimentadora de concreto, 1 retroexcavadora, 10 volquetes con sus respectivos operadores, además de equipos menores como: 3 cortadoras de pavimentos, 1 compresora, 1 torre de iluminación, 1 vibradora de concreto eléctrica, 1 generador eléctrico, entre otras.  
 Actividades verificadas por personal Profesional, Técnico y Auxiliar del CVA y personal Técnico y Auxiliar del CSO. Se sugiere el control adecuado de los procesos constructivos por parte del CSO, a fin de garantizar la calidad y durabilidad de la obra. Así como el cumplimiento de los protocolos de seguridad y salud en el trabajo para la actividad y la adecuada disposición de residuos a fin de su posterior transporte, de forma tal, de evitar riesgos de incidentes y/o accidentes en obra y/o posibles afectaciones Medio Ambientales.

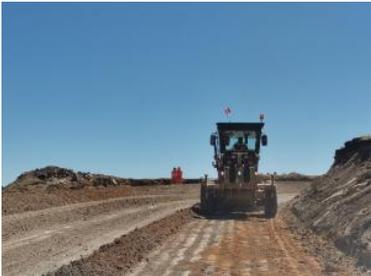
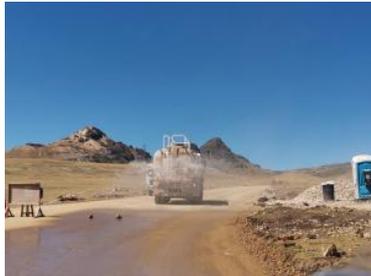
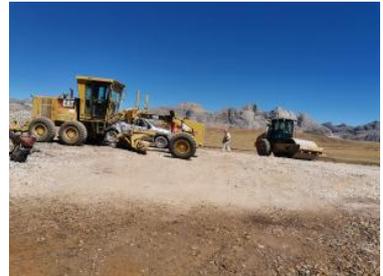
7

200.0MOVIMIENTO DE TIERRAS  
207.APerfilado y compactado en zona de corte  
700.0TRANSPORTE  
700. ATransporte de Material proveniente de Cantera para  $d \leq 1$  Km  
700.BTransporte de Material proveniente de Cantera para  $d > 1$  Km

Progresiva: km 173+440 al km 174+600 aproximadamente

Personal aproximado verificado en campo: 1 Capataz, 1 Operario, 1 Oficial, 1 Ayudante y 2 Vigía  
Equipos aproximados verificados en campo: 1 Motoniveladora, 1 Rodillo, 4 Volquetes y 1 Camión Cisterna con sus respectivos operadores  
Actividades verificadas por personal profesional, técnico y auxiliar del CVA y personal técnico y auxiliar del CSO.  
Actividades verificadas por personal Profesional, Técnico y Auxiliar del CVA y personal Técnico y Auxiliar del CSO. Se sugiere el control adecuado de los procesos constructivos por parte del CSO, a fin de garantizar la calidad y durabilidad de la obra. Así como el cumplimiento de los protocolos de seguridad y salud en el trabajo para la actividad y la adecuada disposición de residuos a fin de su posterior transporte, de forma tal, de evitar riesgos de incidentes y/o accidentes en obra y/o posibles afectaciones Medio Ambientales.

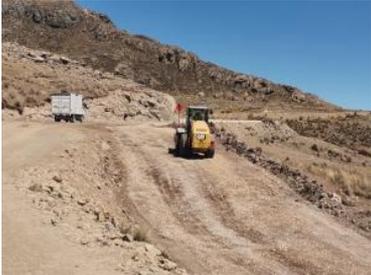
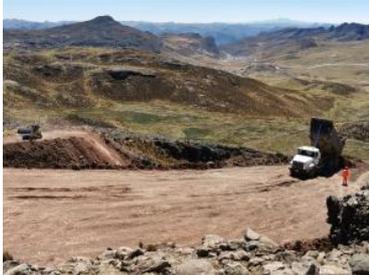
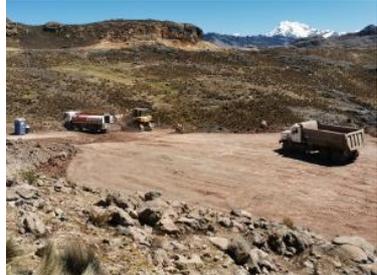
8

**Actividades:**  
900.0PROTECCION AMBIENTAL  
907PROGRAMA DE CIERRE DE OBRA  
907.CAcondicionamiento de Desechos y Material Excedente

Progresiva: km 179+560 aproximadamente (DME)

Personal aproximado verificado en campo: 1 Capataz, 1 Ayudante y 1 Vigía  
Equipos aproximados verificados en campo: 1 Tractor sobre oruga y 1 Rodillo con sus respectivos operadores, además de equipos menores como 1 torre de iluminación.  
Actividades verificadas por personal Profesional, Técnico y Auxiliar del CVA y personal Técnico y Auxiliar del CSO. Se sugiere el control adecuado de los procesos constructivos por parte del CSO, a fin de garantizar la calidad y durabilidad de la obra. Así como el cumplimiento de los protocolos de seguridad y salud en el trabajo para la actividad y la adecuada disposición de residuos a fin de su posterior transporte, de forma tal, de evitar riesgos de incidentes y/o accidentes en obra y/o posibles afectaciones Medio Ambientales.

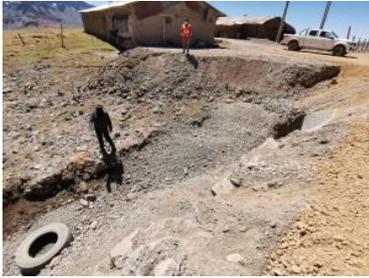
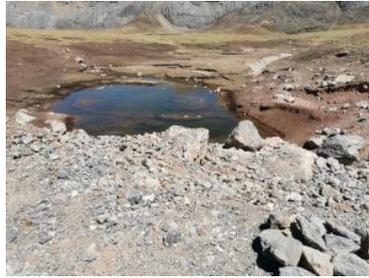
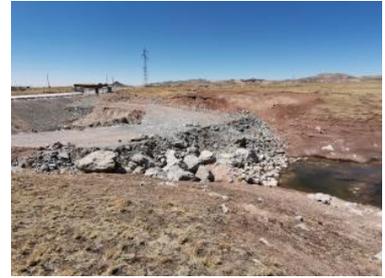
9

Se toma conocimiento de posibles afectaciones a la vivienda, espejo de agua y plataforma en patio de propiedad del señor Bernardo Bonilla Espinoza entre el km 170+350 al km 170+600 aproximadamente, el señor Bonilla refiere que habría realizado las coordinaciones del caso con el Contratista, Supervisión y representante de la Dirección de Derecho de Vía de PVN en obra, sin tener respuesta alguna.

POSIBLES AFECTACIONES A PROPIEDAD PRIVADA

Progresiva: km 170+320 al km 170+600 aproximadamente

El señor Bernardo Bonilla Espinoza, refiere:

- Dado la vibración de la maquinaria su vivienda estaría presentando fisuras y rajaduras.
- De la conformación de terraplén en el km 170+520 al km 170+570 aproximadamente, parte de la plataforma de su propiedad habría sido cortada por el Contratista.
- El espejo de agua con el que contaba para el consumo de sus animales, habría sido alterado por la ejecución de una alcantarilla (km 170+350) y pase provisional (km 170+320 al km 170+380 aproximadamente).

Al respecto, el señor Bonilla refiere que habría realizado las coordinaciones del caso con el Contratista, Supervisión y representante de la Dirección de Derecho de Vía de PVN en obra, sin tener respuesta alguna.

Del panel fotográfico N° 9, se sugiere emitir respuesta al vecino de la obra, respecto a posibles afectaciones en sus propiedades.

Solicitándose y sugiriéndose al Contratista, Supervisión y representante de la Dirección de Derecho de Vía de PVN dar respuesta a las inquietudes del señor Bonilla.

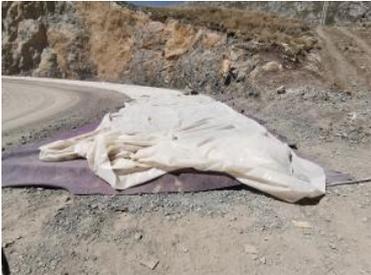
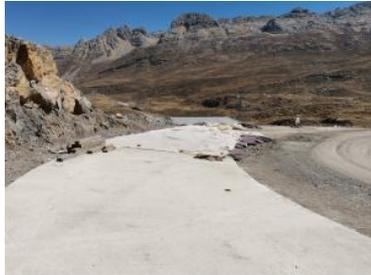
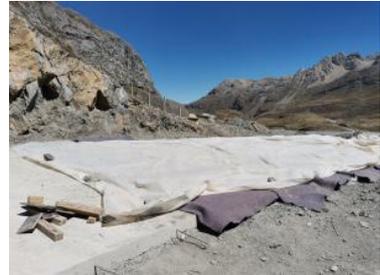
10

**Actividades:**  
300SUB BASES Y BASES  
OPORTUNIDAD DE EJECUCIÓN DE CORTES EN JUNTAS DE PAVIMENTOS

Progresiva: km 161+880 al km 161+890 (Variante 2)

Personal aproximado verificado en campo: Ninguno  
Equipos aproximados verificados en campo: Ninguno  
Del panel fotográfico N° 4 de la Bitácora Electrónica de Obra N° 177 de 7.08.2021, se anotó, el vertido de concreto en Base de Concreto Hidráulico entre el km 161+880 al km 161+890

SIENDO APROXIMADAMENTE LAS 10.00 AM., SE VERIFICA QUE AUN LA BASE DE CONCRETO HIDRÁULICO EJECUTADA, SE ENCUENTRA CUBIERTA, INFIRIÉNDOSE QUE NO SE HABRÍAN REALIZADO JUNTAS EN EL PAVIMENTO (CORTES) DE FORMA OPORTUNA, HECHO QUE PODRÍA GENERAR FISURAS Y/O RAJADURAS, ENTRE OTROS, EN LA BASE DE CONCRETO

Del panel fotográfico N° 10, se sugiere que, a través de la Supervisión de obra se pudiera instar al Contratista respecto al cumplimiento de las especificaciones técnicas del proyecto contratado, protocolos y/o procedimientos constructivos adecuados, a fin de garantizar la calidad y durabilidad de la obra.

Surgiéndose a la Supervisión de Obra, el cumplimiento de las Especificaciones Técnicas del Proyecto, así como los protocolos de calidad establecidos para cada partida, a fin de garantizar la calidad y durabilidad de la obra.

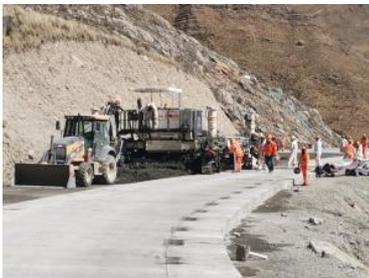
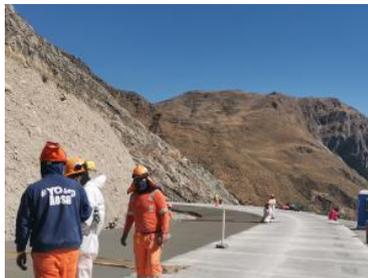
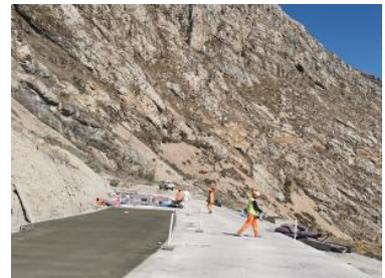
11

- 500PAVIMENTO DE CONCRETO HIDRAULICO
- 501 APavimento de Concreto Hidráulico S'c=45 kg/cm2 (Pavimentadora)
- 502. AAceros Longitudinal (Barra de Amarre)
- 502. BAceros Transversal (Pasa Junta)
- 502.CCanastillas
- 503.AJuntas de Construcción de Concreto Hidráulico
- 503. BJuntas de Contracción de Concreto Hidráulico
- 503.CJuntas de Expansión
- 612.CEncofrado y desencofrado para pavimentos
- 700.OTRANSPORTE
- 700.CTransporte de Concreto Hidráulico (con volquete) para d<= 1 Km
- 700.DTransporte de Concreto Hidráulico (con volquete) para d> 1 Km

Progresiva: km 146+815 al km 147+000

Personal aproximado verificado en campo: 1 Ing. de Campo 1 Capataz, 8 Operador de equipo, 10 Operario, 12 Oficial, 10 Ayudante y 2 Vigía  
 Equipos aproximados verificados en campo: 1 pavimentadora de concreto, 1 retroexcavadora, 8 volquetes, 1 Camión Baranda y 1 Camión Cisterna de agua con sus respectivos operadores, además de equipos menores como: 3 cortadoras de pavimentos, 1 compresora, 1 torre de iluminación, 1 vibradora de concreto eléctrica, 1 generador eléctrico, entre otras.  
 Actividades verificadas por personal Profesional, Técnico y Auxiliar del CVA y personal Técnico y Auxiliar del CSO. Se sugiere el control adecuado de los procesos constructivos por parte del CSO, a fin de garantizar la calidad y durabilidad de la obra. Así como el cumplimiento de los protocolos de seguridad y salud en el trabajo para la actividad y la adecuada disposición de residuos a fin de su posterior transporte, de forma tal, de evitar riesgos de incidentes y/o accidentes en obra y/o posibles afectaciones Medio Ambientales.
