## BITACORA ELECTRÓNICA DE OBRA

| Confirma Bitacora:<br>N o<br>Aplic a | Nro Informe:<br>032 | Fecha Informe:<br>09-08-2021 | Nombre De La Obra:<br>REHABILITACION Y MEJORAMIENTO DE LA CARRETERA: PATAHUASI - YAURI - SICUANI TRAMO COLPAHUAYCO-LANGUI | Personal Encargado:<br>SANDY DEISSY PRADO ALLENDE |

NÚMERO DE INFORME 032 OBRA: REHABILITACIÓN Y MEJORAMIENTO DE LA CARRETERA PATAHUASI-YAURI-SICUANI, TRAMO: COLPAHUAYCO-LANGUI.  
CONTRATISTA: CONSORCIO VIAL WARI CONFORMADO POR IPESA HYDRO S. A y JC CONTRATISTAS GENERALES EIRL.  
SUPERVISOR: TEC-CUATRO S.A - SUCURSAL DEL PERÚ

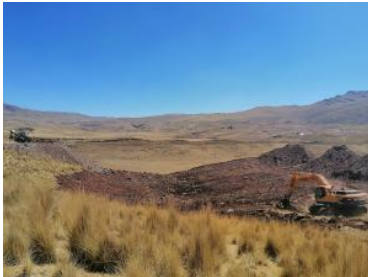
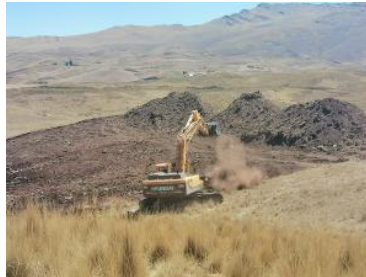
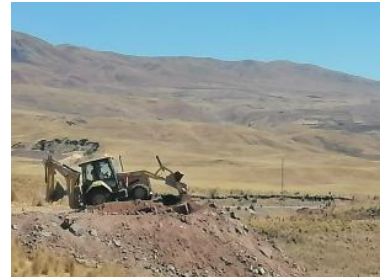
**PERÚ****Ministerio  
de Transportes  
y Comunicaciones****MINISTERIO DE TRANSPORTES Y COMUNICACIONES****Panel Fotográfico de la Bitacora de Obras****Personal Encargado:****SANDY DEISSY PRADO  
ALLENDE****Nivel:****No Aplica****Fecha De Fotografia:****09-08-2021****Actividades:****MOVIMIENTO DE TIERRAS  
PROGRESIVA KM 22+950****CDescripcion\_\_\_\_\_:****MO: 02 OPERARIOS, 02 PERSONAL DE PISO  
EM: 01 EXCAVADORA SOBRE ORUGA, 01 RETROEXCAVADORA.  
SE CONTINUA CON LOS TRABAJOS DE MOVIMIENTO DE TIERRAS EN LAS AREAS  
AUXILIARES.****Foto1:**

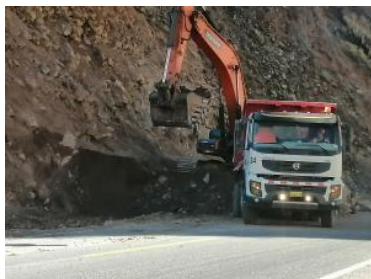
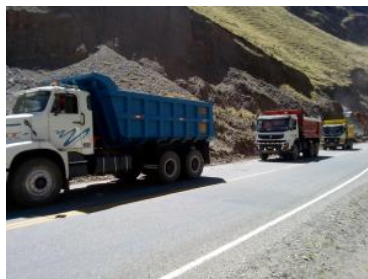
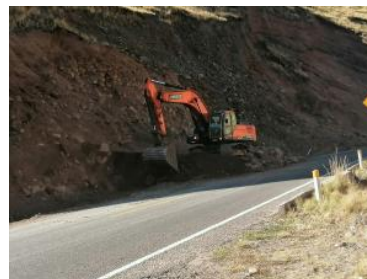
MOVIMIENTO DE TIERRAS  
PROGRESIVA KM 26+650

MO: 04 OPERARIOS, 01 RESPONSABLE DE SEGURIDAD EN OBRA, 01 CAPATAZ,  
01 PERSONAL DE PISO, 02 VIGIAS,  
EM: 01 RETROEXCAVADORA SOBRE ORUGA, 03 VOLQUETES.  
SE CONTINUAN CON LOS TRABAJOS DE CORTE DE TALUD .

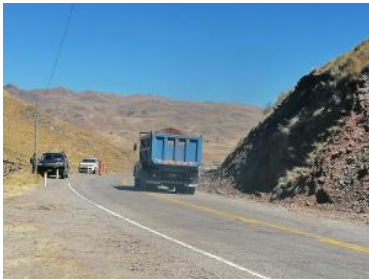
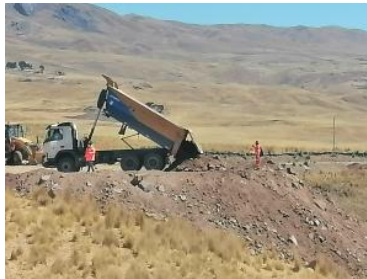
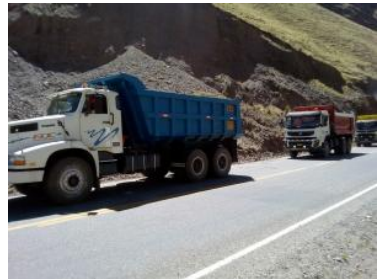
**PERÚ****Ministerio  
de Transportes  
y Comunicaciones****MINISTERIO DE TRANSPORTES Y COMUNICACIONES****Panel Fotográfico de la Bitacora de Obras****Personal Encargado:****SANDY DEISSY PRADO  
ALLENDE****Nivel:****No Aplica****Fecha De Fotografia:****09-08-2021****Actividades:****TRANSPORTE DE MATERIAL EXCEDENTE  
PROGRESIVA KM 26+650 AL KM 22+950 (DME)****CDescripcion\_\_\_\_\_:****MO: 03 OPERARIOS****EM: 03 VOLQUETES****TRANSPORTE DE MATERIAL EXCEDENTE HACIA EL DME.****Foto1:**

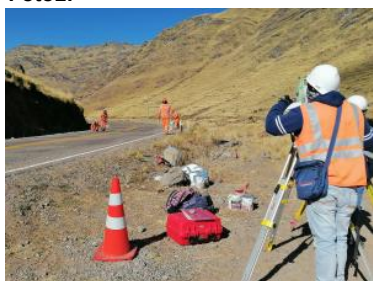
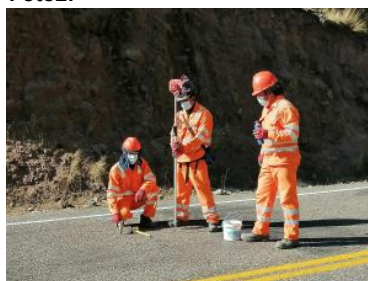
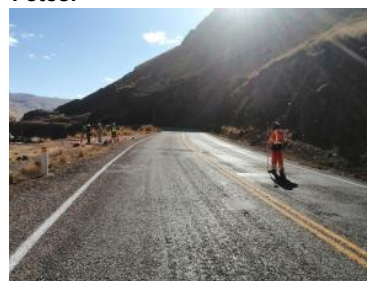
TRAZO Y REPLANTEO  
PROGRESIVA KM 26+710 AL KM 26+900.

SE REALIZA LOS TRABAJOS DE TRAZO EN LA VIA Y PARA EL CORTE DE TALUD

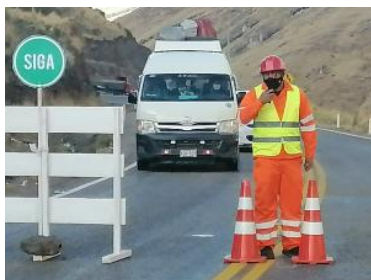
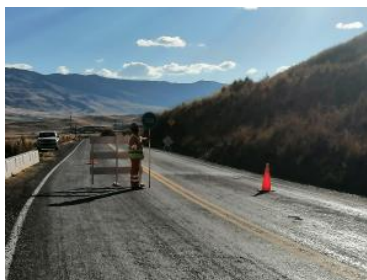
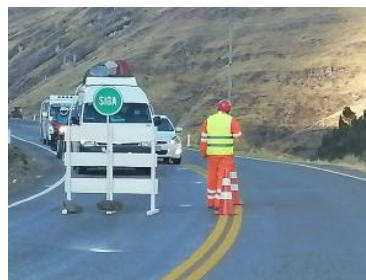
MANTENIMIENTO DE TRANSITO TEMPORAL Y SEGURIDAD VIAL

SE CONTINUA CON LOS TRABAJOS DE TRANSITO TEMPORAL Y SEGURIDAD VIAL
