BITACORA ELECTRÓNICA DE OBRA

Confirma Bitacora: N o Aplic a	Nro Informe: 032	Fecha Informe: 09-08-2021	Nombre De La Obra: REHABILITACION Y MEJORAMIENTO DE LA CARRETERA: PATAHUASI - YAURI - SICUANI TRAMO COLPAHUAYCO-LANGUI	Personal Encargado: SANDY DEISSY PRADO ALLENDE
--	----------------------------	-------------------------------------	--	--

NÚMERO DE INFORME 032 OBRA: REHABILITACIÓN Y MEJORAMIENTO DE LA CARRETERA PATAHUASI-YAURI-SICUANI, TRAMO: COLPAHUAYCO-LANGUI.
 CONTRATISTA: CONSORCIO VIAL WARI CONFORMADO POR IPESA HYDRO S. A y JC CONTRATISTAS GENERALES EIRL.
 SUPERVISOR: TEC-CUATRO S.A - SUCURSAL DEL PERÚ

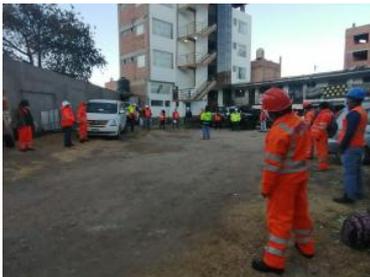
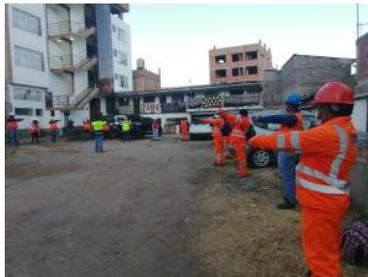
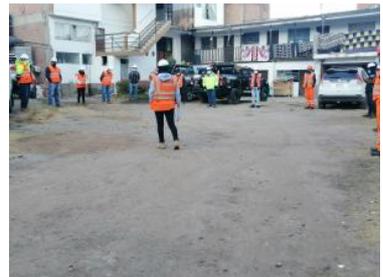
1

Actividades:
CHARLA SEMANAL GENERAL DE SEGURIDAD

CDescripcion _____:
CHARLA DE SEGURIDAD PARA EL EQUIPO PROFESIONAL, TECNICO Y OBRERO. CON PRESENCIA DE LA SUPERVISION.

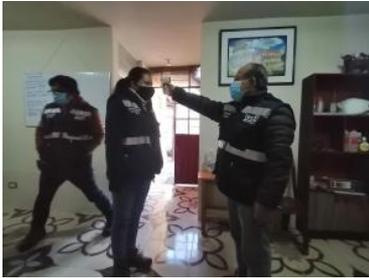
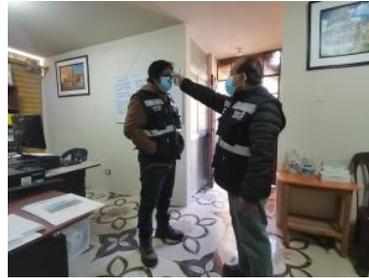
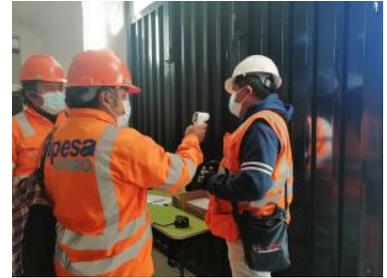
2

CONTROL DE TEMPERATURA

CONTROL DE TEMPERATURA DE LA SUPERVISION Y CONTRATISTA ANTES DE INICIAR LABORES.

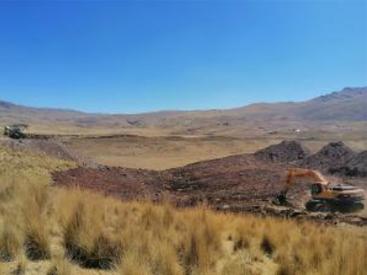
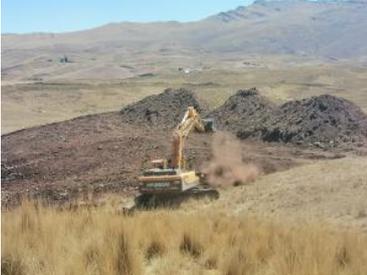
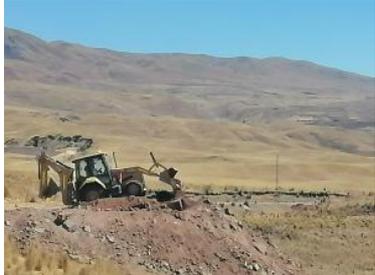
3

Actividades:
MOVIMIENTO DE TIERRAS
PROGRESIVA KM 22+950

CDescripcion_____:
MO: 02 OPERARIOS, 02 PERSONAL DE PISO
EM: 01 EXCAVADORA SOBRE ORUGA, 01 RETROEXCAVADORA.
SE CONTINUA CON LOS TRABAJOS DE MOVIMIENTO DE TIERRAS EN LAS AREAS AUXILIARES.

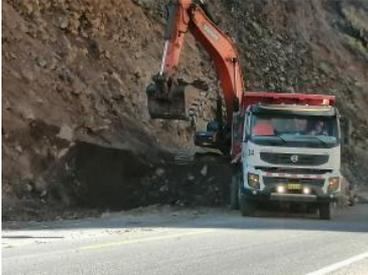
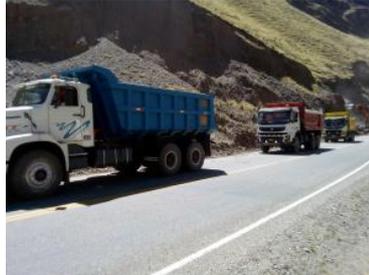
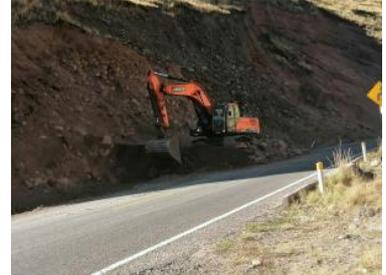
4

MOVIMIENTO DE TIERRAS
PROGRESIVA KM 26+650

MO: 04 OPERARIOS, 01 RESPONSABLE DE SEGURIDAD EN OBRA, 01 CAPATAZ,
01 PERSONAL DE PISO, 02 VIGIAS,
EM: 01 RETROEXCAVADORA SOBRE ORUGA, 03 VOLQUETES.
SE CONTINUAN CON LOS TRABAJOS DE CORTE DE TALUD .

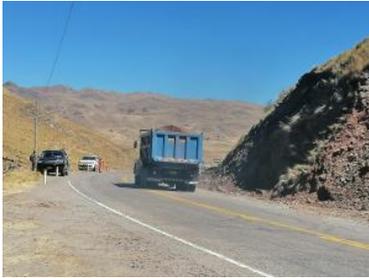
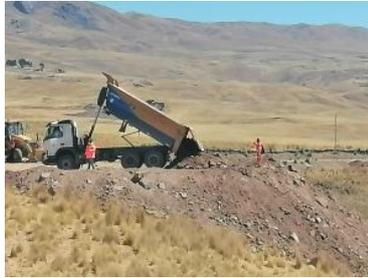
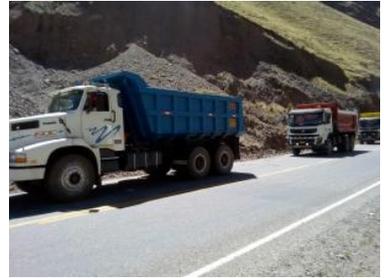
5

Actividades:
TRANSPORTE DE MATERIAL EXCEDENTE PROGRESIVA KM 26+650 AL KM 22+950 (DME)

CDescripcion_____:
MO: 03 OPERARIOS
EM: 03 VOLQUETES
TRANSPORTE DE MATERIAL EXCEDENTE HACIA EL DME.

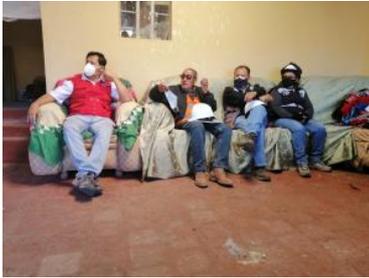
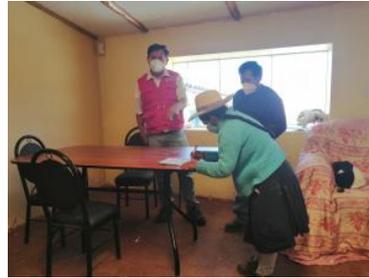
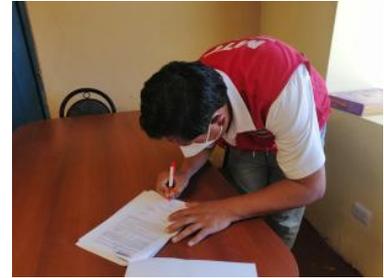
6

REUNION SOBRE LAS AREAS AUXILIARES

SE REALIZO LA REUNION Y FIRMA DE ACUERDO ENTRE LOS PROPIETARIOS DE LAS AREAS AUXILIARES Y EL ESPECIALISTA DE DIALOGO- MTC, EN PRESENCIA DEL JEFE DE SUPERVISION Y EL RESIDENTE DE OBRA.

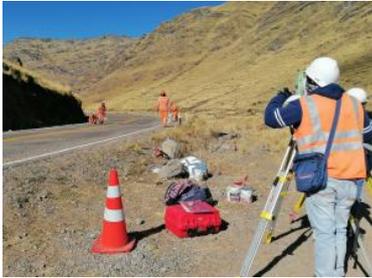
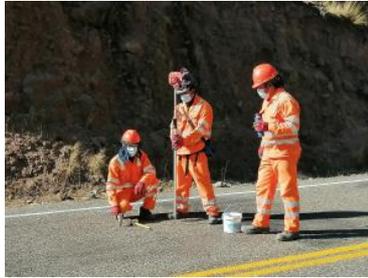
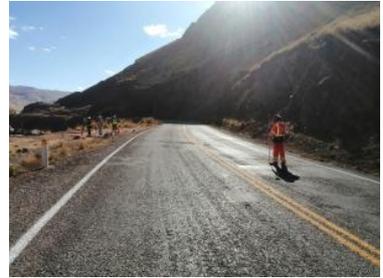
7

Actividades:
 TRAZO Y REPLANTEO
 PROGRESIVA KM 26+710 AL KM 26+900.

CDescripcion_____:
 MO: 01 TOPOGRAFO, 04 AYUDANTES DE TOPOGRAFIA, 01 VIGIA.
 EQ: 01 ESTACION TOTAL, 01 PRISMA
 SE REALIZA LOS TRABAJOS DE TRAZO EN LA VIA Y PARA EL CORTE DE TALUD

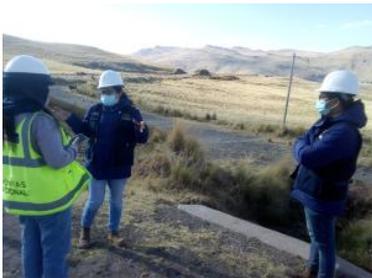
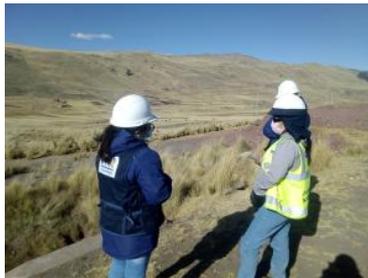
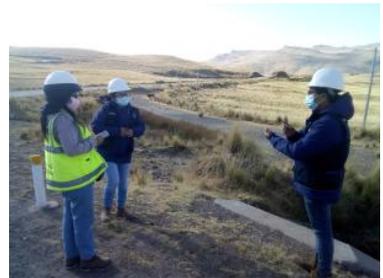
8

Actividades:
 INSPECCION ARQUEOLOGICA

CDescripcion_____:
 SE REALIZO LA INSPECCION POR LA MONITORA DE ARQUEOLOGIA.

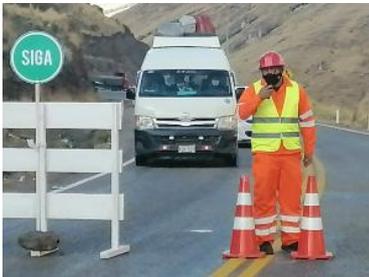
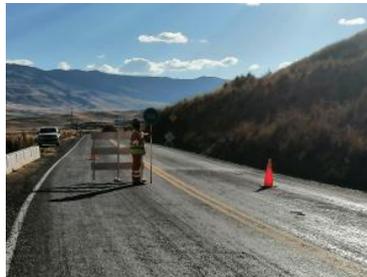
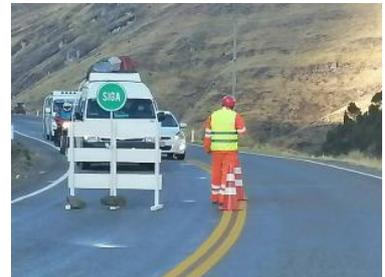
9

MANTENIMIENTO DE TRANSITO TEMPORAL Y SEGURIDAD VIAL

SE CONTINUA CON LOS TRABAJOS DE TRANSITO TEMPORAL Y SEGURIDAD VIAL
