BITACORA ELECTRÓNICA DE OBRA

Confirma Bitacora: Si	Nro Informe: 003	Fecha Informe: 09-08-2021	Nombre De La Obra: MEJORAMIENTO DE LA CARRETERA SANTA MARIA - SANTA TERESA - PUENTE HIDROELECTRICA MACHU PICCHU - ITEM A : MEJORAMIENTO DE LA CARRETERA A NIVEL DE CARPETA ASFÁLTICA	Personal Encargado: NATALY KATHERINE MARIN PAUCAR
---------------------------------	----------------------------	-------------------------------------	--	---

INFORME DIARIO N° 003-2021-CARRETERA SANTA MARÍA - SANTA TERESA - PUENTE HIDROELÉCTRICA MACHUPICCHU/ NKMP

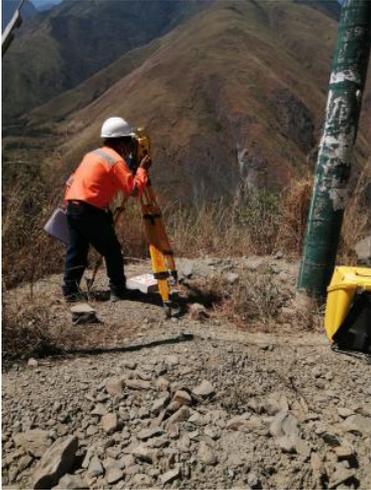
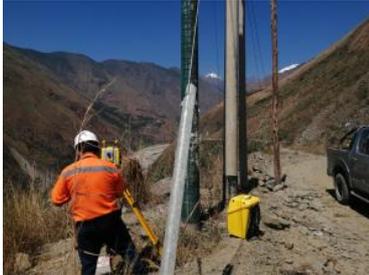
Actividades:
Verificación de coordenadas y control de niveles en los km del 19+000 al 22+000

CDescripcion _____ :
Se verificó a 01 cuadrilla de Topografía de la empresa Contratista, la cual realizaba trabajos de verificación de coordenadas; para el trazo definitivo del eje de la vía, se señaló que 02 cuadrillas estan asignadas a la verificación desde el tramo 0+000 hasta el 22+000 (Santa Teresa) y las otras 02 cuadrillas el tramo que continua hasta el final de tramo de ejecución.

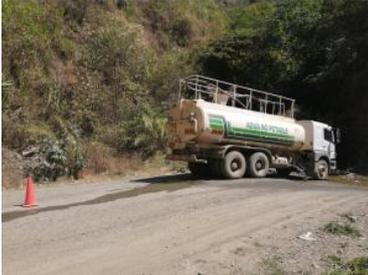
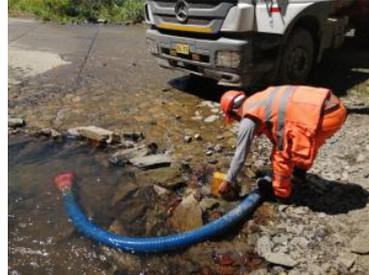
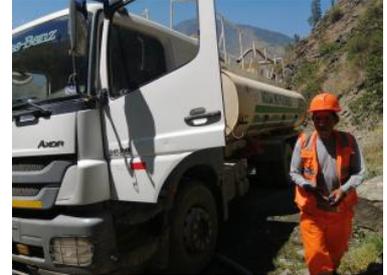
Control de emisión de polvo con 01 Cisterna de agua

Se verificó que se viene realizando el control de la emisión de polvo con 01 cisterna de agua, en toda el vía afirmada dentro del área del proyecto.

Sin embargo, se observan 02 aspectos la falta de mascarilla para el conductor de Cisterna y la ausencia de la cisterna N° 02, que según indica la Supervisión debería estar operativa.

- Se recomendó salidas a campo del personal de salud ocupacional de la empresa contratista con el fin de verificar y sensibilizar al personal sobre el uso de EPP e implemento de Bioseguridad.
- Se recomendó realizar el llenado del cuaderno de Obra diariamente.

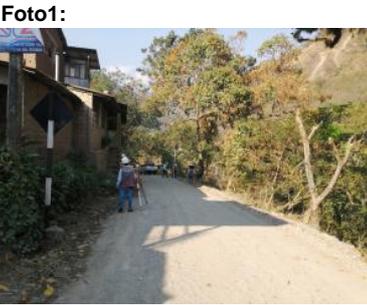
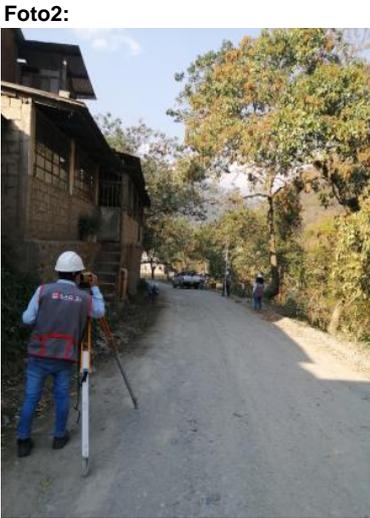
Actividades:
Verificación de puntos y coordenadas (Personal de Supervisión)

CDescripcion_____:
Se verificó a la Cuadrilla de topografía por parte del personal de Supervisión, quienes realizan la verificación de puntos presentados por la empresa Contratista para el diseño del eje definitivo.
