BITACORA ELECTRÓNICA DE OBRA

Confirma Bitacora: Si	Nro Informe: 045-2021	Fecha Informe: 09-08-2021	Nombre De La Obra: REHABILITACION Y MEJORAMIENTO DE LA CARRETERA PALLASCA - MOLLEPATA - MOLLEBAMBA - SANTIAGO DE CHUCO EMPALME RUTA NO 10, TRAMO SANTIAGO DE CHUCO - MOLLEPATA	Personal Encargado: VILCHEZ ESPINOZA JOHNATHAN ARTURO
---------------------------------	---------------------------------	-------------------------------------	--	---

Reporte diario Santiago de Chuco - Mollepata

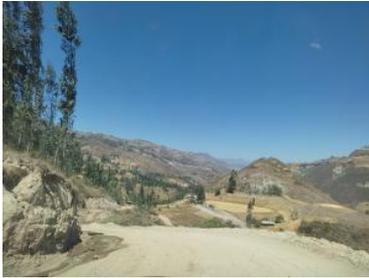
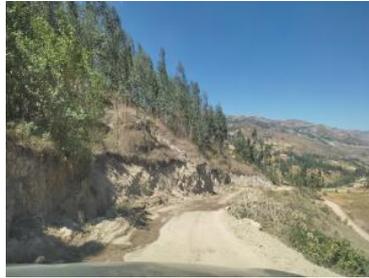
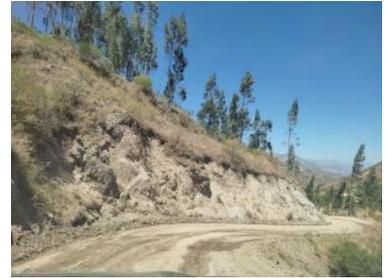
Actividades:
Acceso a DME 16
Progresiva 10+100

1 No se registran trabajos el día de hoy en el DME 16

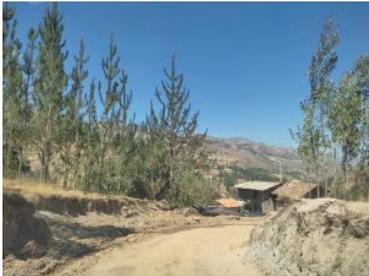
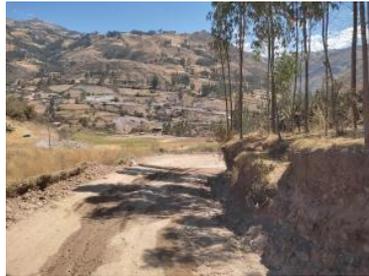
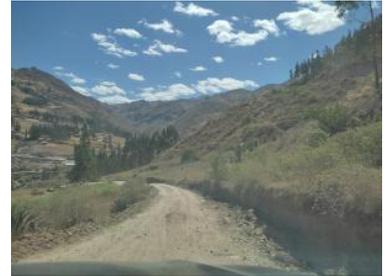
Actividades:
Acceso a DME 16
Progresiva 10+100

2 No se registran trabajos el día de hoy en el DME 16

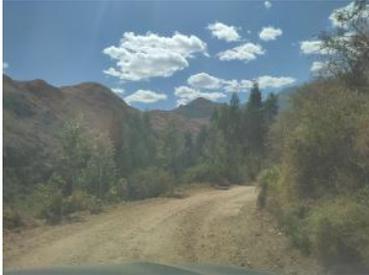
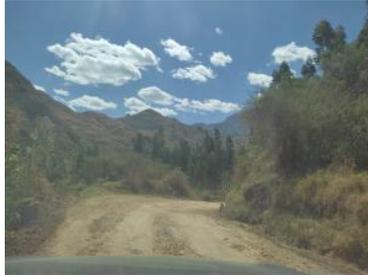
Actividades:
Acceso a DME 18 Progresiva 12+300

CDescripcion_____:
Se registra transporte de material excedente al DME 18

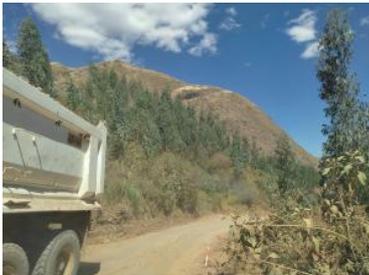
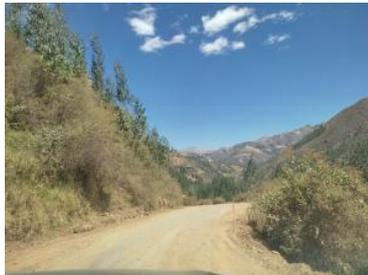
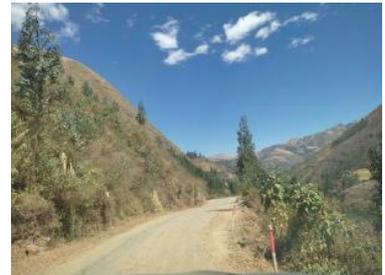
Actividades:
Acceso a DME 18 Progresiva 12+300

CDescripcion_____:
Se registra transporte de material excedente al DME 18

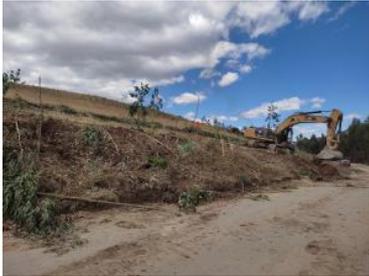
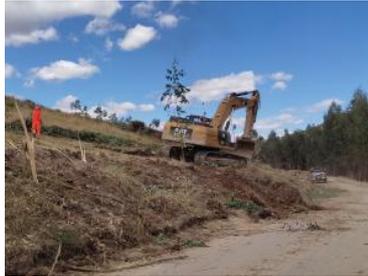
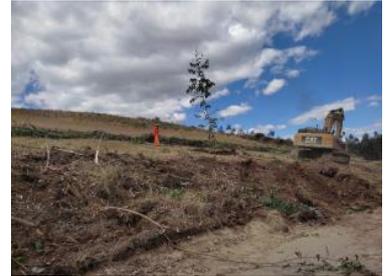
Actividades:
200. MOVIMIENTO DE TIERRA
202.A EXCAVACIÓN DE MATERIAL SUELTO
202.B EXCAVACIÓN EN ROCA SUELTA
PROGRESIVA 29+350

Trabajos se realizaron hasta las 11:00 am, debido al bloqueo del acceso a DME 15

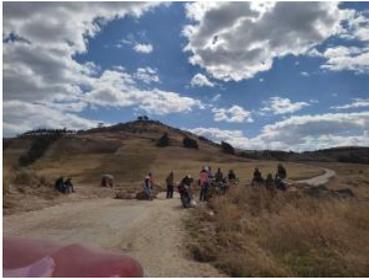
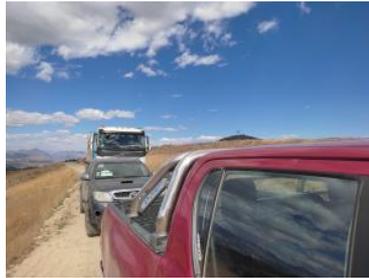
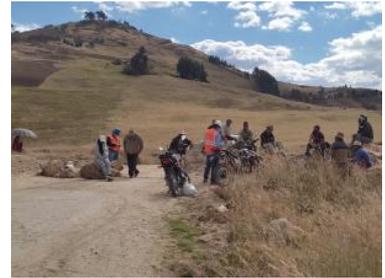
Bloqueo de acceso a DME 15 y DME 20

Durante la mañana, a partir de las 10:30 am, se registro el bloqueo por parte de pobladores de los accesos a los DMEs 15 y 20, ubicados en los Kms 29+800 y 31+100 respectivamente. Dicho bloqueo, de acuerdo a los pobladores, es en consecuencia a la excesiva contaminación por el transito de volquetes, lo cual a afectado sus sembríos, animales y viviendas. Asimismo, reclaman apoyo mediante trabajo para los pobladores de la zona.

Al lugar se hizo presente el especialista de relaciones comunitarias del contratista Jorge Cabrejos, quien por la tarde pudo llegar a un acuerdo con los pobladores para liberar el paso por la vía acceso, ofreciendo analizar y atender sus reclamos con detenimiento en los siguientes días.

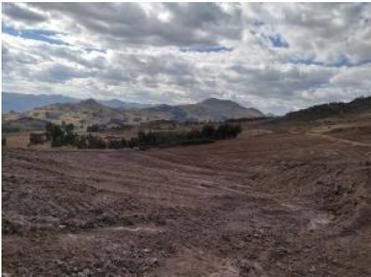
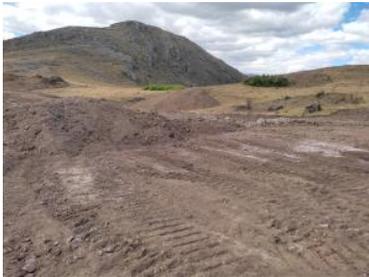
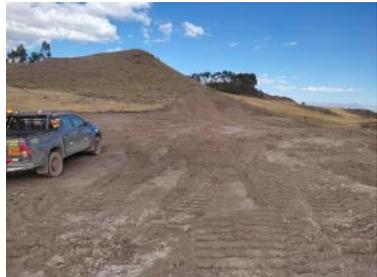
Actividades:
DME 20 Progresiva 31+100

CDescripcion_____:
No se registran trabajos el día de hoy en el DME 20

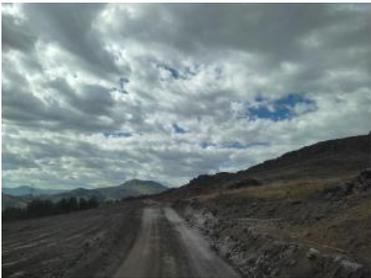
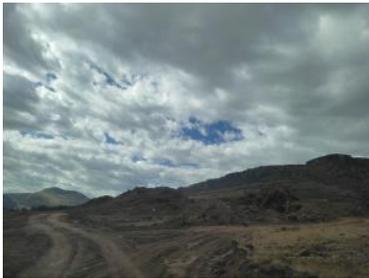
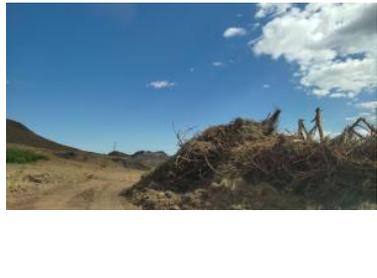
Actividades:
Acceso a DME 20 Progresiva 31+100

CDescripcion_____:
No se registran trabajos el día de hoy en el DME 20

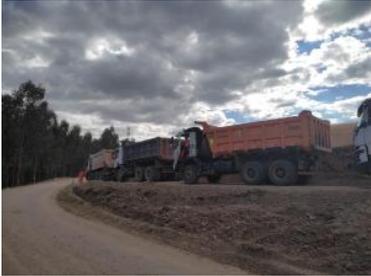
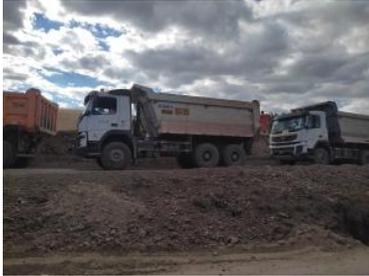
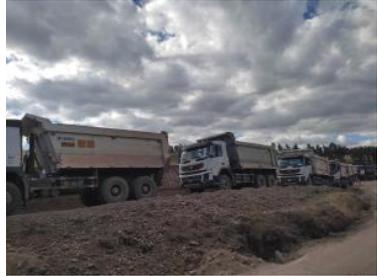
Actividades:
Bloqueo de acceso a DME 15 y DME 20

Durante la mañana, a partir de las 10:30 am, se registro el bloqueo por parte de pobladores de los accesos a los DMEs 15 y 20, ubicados en los Kms 29+800 y 31+100 respectivamente. Dicho bloqueo, de acuerdo a los pobladores , es en consecuencia a la excesiva contaminación por el transito de volquetes, lo cual a afectado sus sembríos, animales y viviendas. Asimismo, reclaman apoyo mediante trabajo para los pobladores de la zona. Al lugar se hizo presente el especialista de relaciones comunitarias del contratista Jorge Cabrejos, quien por la tarde pudo llegar a un acuerdo con los pobladores para liberar el paso por la vía acceso, ofreciendo analizar y atender sus reclamos con detenimiento en los siguientes días.
