## BITACORA ELECTRÓNICA DE OBRA

| Si | 154 | 09-08-2021 | Carretera Chuquicara-Puente<br>Quiroz – Tauca-Cabana-<br>Huandoval-Pallasca, Tramo:<br>Tauca- Pallasca | NATALY SUSI CABALLON<br>PAUCAR |

INFORME DIARIO N°154-2021-MNT. TAUCA-PALLASCA/NSCP

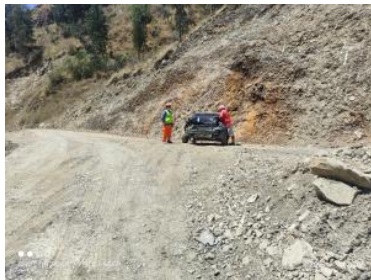
Foto1:

ACCIDENTE AUTOMOVILÍSTICO EN EL KM 10+900.

-ACCIDENTE AUTOMOVILÍSTICO ENTRE UNA UNIDAD PARTICULAR (PLACA AWK-814) Y VOLQUETE (PLACA T2C-467) DE LA CONTRATISTA A HORAS 9:50 AM APROX. KM 10+900, CAUSA EXCESIVA POLUCIÓN (EL CONDUCTOR DE LA UNIDAD PARTICULAR NO VISIBILIZO AL VOLQUETE) SEGÚN REFIERE PERSONAL DEL CONTRATISTA Y CONDUCTOR DE LA UNIDAD PARTICULAR; DAÑOS: SOLO MATERIALES.
