## BITACORA ELECTRÓNICA DE OBRA

| Si | 154 | 09-08-2021 | Carretera Chuquicara-Puente Quiroz – Tauca-Cabana-Huandoval-Pallasca, Tramo: Tauca- Pallasca | NATALY SUSI CABALLON PAUCAR |

INFORME DIARIO N°154-2021-MNT. TAUCA-PALLASCA/NSCP

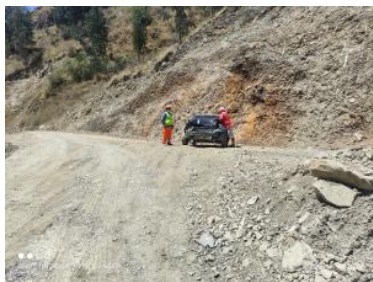
Foto1:

•Con CARTA N° 652-CONSORCIO ICC-2021/RO, de fecha 09.08.2021, el contratista remite a la supervisión, Reporte Flash de Accidente de tránsito con daños materiales/ vehículo particular.

ACCIDENTE AUTOMOVILÍSTICO EN EL KM 10+900.

-ACCIDENTE AUTOMOVILÍSTICO ENTRE UNA UNIDAD PARTICULAR (PLACA AWK-814) Y VOLQUETE (PLACA T2C-467) DE LA CONTRATISTA A HORAS 9:50 AM APROX. KM 10+900, CAUSA EXCESIVA POLUCIÓN (EL CONDUCTOR DE LA UNIDAD PARTICULAR NO VISIBILIZO AL VOLQUETE) SEGÚN REFIERE PERSONAL DEL CONTRATISTA Y CONDUCTOR DE LA UNIDAD PARTICULAR; DAÑOS: SOLO MATERIALES.

Se recomienda al especialista de seguridad a comunicar a sus colaboradores que manejan maquinaria pesada, combis, camionetas respetar la velocidad en obra, además que todas sus maquinarias pesadas cuenten con radio.
