## BITACORA ELECTRÓNICA DE OBRA

Confirma Bitacora: Si  
Nro Informe: 179  
Fecha Informe: 10-08-2021  
Nombre De La Obra: Carretera Oyon - Ambo, Tramo I: Oyon - Desvío Cerro de Pasco  
Personal Encargado: LUZMILA GUERRA MOTTA

MEJORAMIENTO DE LA CARRETERA OYON - AMBO TRAMO 1: OYON DV. CERRO DE PASCO

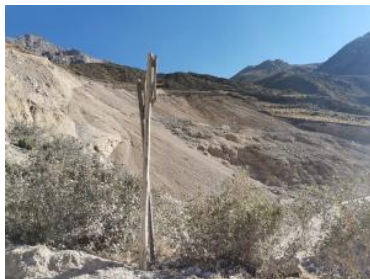
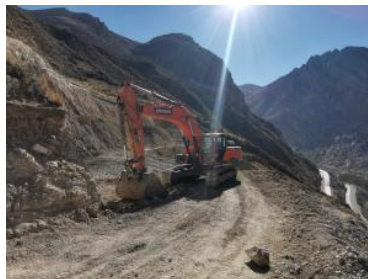
Personal aproximado verificado en campo: Ninguno

Equipos aproximados verificados en campo: 1 Excavadora sobre orugas sin operador

No se aprecian actividades de ejecución de obra.

Pese a estar considerada la ejecución de actividades relacionadas a la construcción de la PAO N° 3 dentro de la programación (Plan de Trabajo) semanal presentada por el Contratista mediante Carta N° 0724-2021-CVA-RO, esta NO se encuentra en ejecución (turno día). HECHO QUE PODRÍA GENERAR DILACIONES EN LOS PLAZOS DE EJECUCIÓN DE OBRA. sugiriéndose a través de la supervisión Externa las acciones correspondientes.

Del panel fotográfico N° 1, se sugiere exhortar al Contratista, pudiera tomar las acciones necesarias a fin de evitar posibles dilaciones en el plazo de ejecución de obra. Es preciso indicar, que tampoco se verificaron actividades de ejecución (diurna) entre el km 144+540 al km 144+660 referidas a la PAO N° 3, en fechas 23 y 28 de julio de 2021, de acuerdo a lo descrito en los Paneles Fotográficos N°s 3 y 3 de las Bitácoras Electrónicas de Obra N°s 165 y 169 respectivamente.

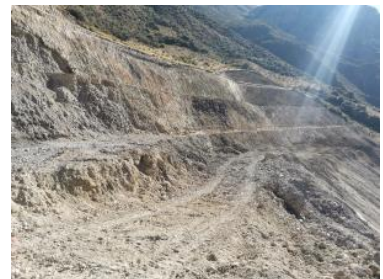
**Foto3:**

Persiste humedad en taludes de banquetas (Foto N° 3).

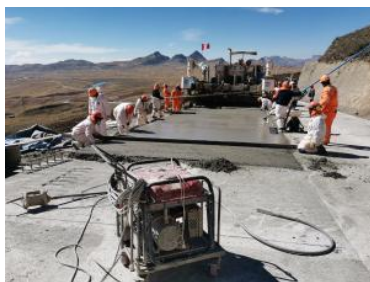
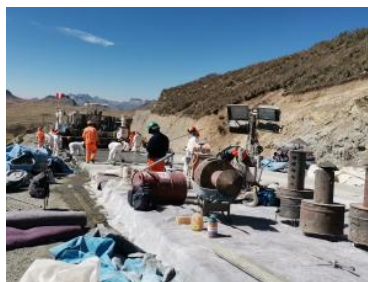
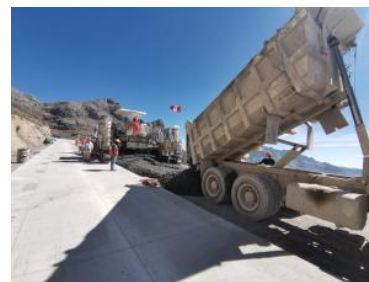
Progresiva: km 168+471 al km 168+660 aproximadamente

Personal aproximado verificado en campo: 1 Capataz, 14 Operario, 8 Oficial, 6 Ayudante y 3 Vigía. Además de un equipo de Control de Calidad y de topografía conformada por 1 Técnico de Laboratorio, 1 Topógrafo y 5 auxiliares

Equipos aproximados verificados en campo: 1 pavimentadora de concreto, 1 retroexcavadora, 10 volquetes con sus respectivos operadores, además de equipos menores como: 3 cortadoras de pavimentos, 1 compresora, 1 torre de iluminación, 1 vibradora de concreto eléctrica, 1 generador eléctrico, entre otras.

Actividades verificadas por personal Profesional, Técnico y Auxiliar del CVA y del CSO. Se sugiere el control adecuado de los procesos constructivos por parte del CSO, a fin de garantizar la calidad y durabilidad de la obra. Así como el cumplimiento de los protocolos de seguridad y salud en el trabajo y la adecuada disposición de residuos a fin de su posterior transporte, de forma tal, de evitar riesgos de incidentes y/o accidentes en obra y/o posibles afectaciones Medio Ambientales.

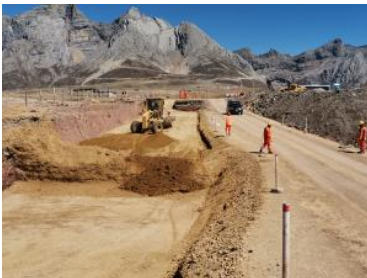
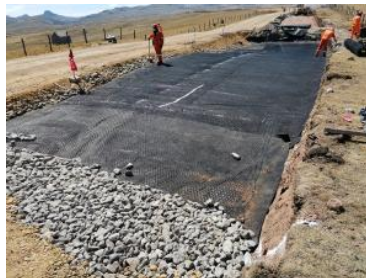
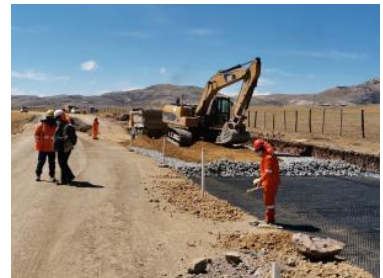
Progresiva: km 170+830 al km 171+170

Personal aproximado verificado en campo: 3 Capataz, 3 Operario, 3 Oficial, 6 Ayudante y 3 Vigía. Además de un equipo de Topografía conformado por 1 Topógrafo y 4 Ayudantes.

Equipos aproximados verificados en campo: 2 Excavadora sobre oruga, 8 Volquetes, 1 Motoniveladora, 1 Rodillo, 1 Camión Cisterna de Agua y 1 Rodillo tipo Tandem con sus respectivos operadores

Actividades verificadas por personal Profesional, Técnico y Auxiliar del CVA y del CSO. Se sugiere el control adecuado de los procesos constructivos por parte del CSO, a fin de garantizar la calidad y durabilidad de la obra. Así como el cumplimiento de los protocolos de seguridad y salud en el trabajo y la adecuada disposición de residuos a fin de su posterior transporte, de forma tal, de evitar riesgos de incidentes y/o accidentes en obra y/o posibles afectaciones Medio Ambientales.

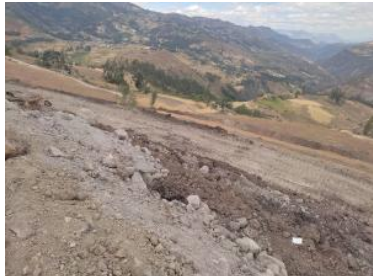
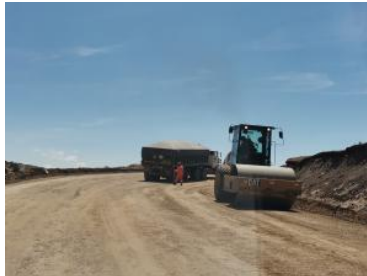
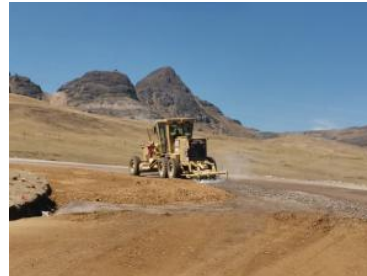
Progresiva: km 173+290 al km 173+800

Personal aproximado verificado en campo: 1 Capataz, 1 Operario, 1 Oficial, 2 Ayudante y 2 Vigía

Equipos aproximados verificados en campo: 1 Motoniveladora, 1 Rodillo, 4 Volquetes y 1 Camión Cisterna de Agua con sus respectivos operadores

Actividades verificadas por personal Profesional, Técnico y Auxiliar del CVA y del CSO. Se sugiere el control adecuado de los procesos constructivos por parte del CSO, a fin de garantizar la calidad y durabilidad de la obra. Así como el cumplimiento de los protocolos de seguridad y salud en el trabajo y la adecuada disposición de residuos a fin de su posterior transporte, de forma tal, de evitar riesgos de incidentes y/o accidentes en obra y/o posibles afectaciones Medio Ambientales.

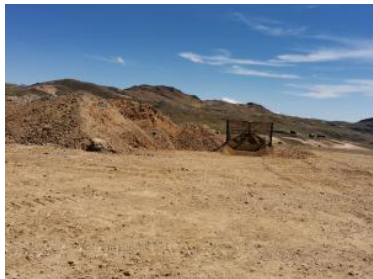
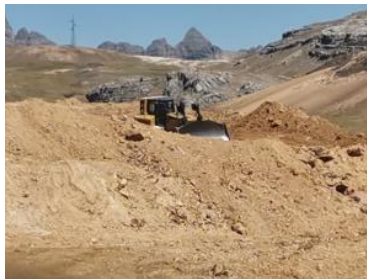
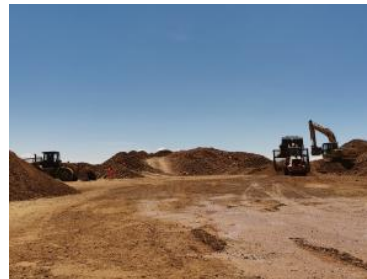
Cantera Silvia  
Progresiva: km 177+650

Personal aproximado verificado en campo: 1 Capataz y 2 Controladores

Equipos aproximados verificados en campo: 2 Cargador Frontal, 1 Excavadora sobre oruga y 1 tractor sobre oruga con sus respectivos operadores. Además de equipos menores como 2 torres de iluminación y 3 zaranda estática.

Se sugiere continuar con el cumplimiento de los protocolos de seguridad y salud en el trabajo para la actividad a fin de evitar incidentes y/o accidentes, así como la adecuada disposición de residuos a fin de su posterior transporte de manera tal de evitar posible contaminación ambiental.

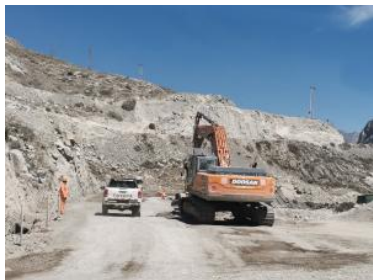
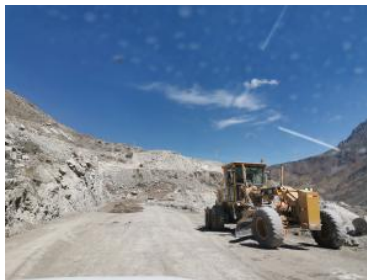
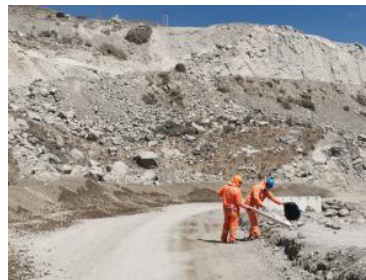
Progresiva: km 151+200 al km 151+350

Personal aproximado verificado en campo: 1 Capataz, 1 Operario, 1 Oficial, 2 Ayudante y 2 Vigía

Equipos aproximados verificados en campo: 1 Motoniveladora, 1 Rodillo, 1 Excavadora Sobre Oruga y 1 Camión Cisterna de Agua con sus respectivos operadores

Actividades verificadas por personal Profesional, Técnico y Auxiliar del CVA y del CSO. Se sugiere el control adecuado de los procesos constructivos por parte del CSO, a fin de garantizar la calidad y durabilidad de la obra. Así como el cumplimiento de los protocolos de seguridad y salud en el trabajo y la adecuada disposición de residuos a fin de su posterior transporte, de forma tal, de evitar riesgos de incidentes y/o accidentes en obra y/o posibles afectaciones Medio Ambientales.

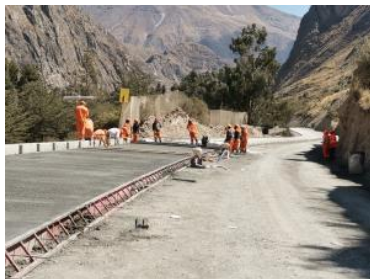
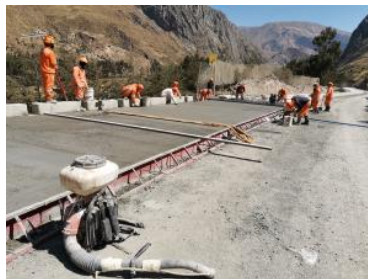
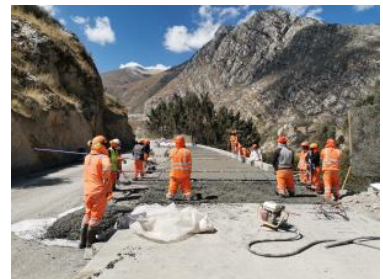
Progresiva: km 143+420 al km 143+460

Personal aproximado verificado en campo: 1 Ing. de Campo 1 Capataz, 10 Operario, 10 Oficial, 12 Ayudante y 2 Vigía, además de un equipo de calidad conformado por 1 Técnico de Laboratorio.

Equipos aproximados verificados en campo: 2 Camión Mixer, 1 Camión Baranda, 1 Mini Cargador con sus respectivos operadores, además de equipos menores como: 1 Regla vibratoria y 1 vibradora de Concreto, 1 muelle, 1 sonificador

Actividades verificadas por personal Profesional, Técnico y Auxiliar del CVA y del CSO. Se sugiere el control adecuado de los procesos constructivos por parte del CSO, a fin de garantizar la calidad y durabilidad de la obra. Así como el cumplimiento de los protocolos de seguridad y salud en el trabajo y la adecuada disposición de residuos a fin de su posterior transporte, de forma tal, de evitar riesgos de incidentes y/o accidentes en obra y/o posibles afectaciones Medio Ambientales.

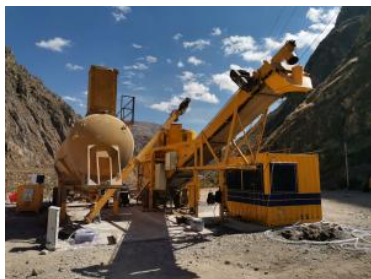
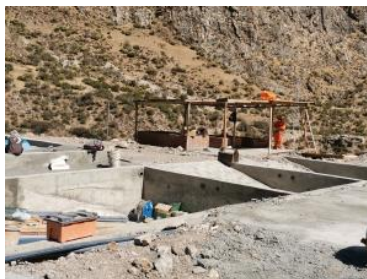
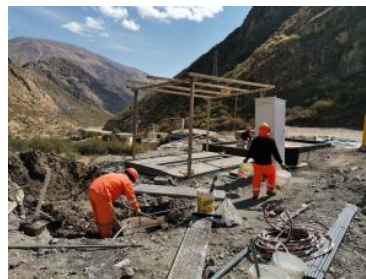
Progresiva: km 142+350

Personal aproximado verificado en campo: 1 Supervisor de Montaje, 1 Supervisor Mecánico, 1 Personal de Campo de Seguridad en obra, 1 Técnico Electricista, 1 Técnico Mecánico y 8 ayudantes.

Se cuenta con las siguientes estructuras ejecutadas: pozos de curado, lavado de mixer, pozo de secado de sólidos, plataforma de aditivos, silo, planta para pesaje, lavado de equipos, entre otros.

Se vienen realizando entre otras, las siguientes actividades: Montaje del sistema eléctrico, Cobertura para pozos de curado y Pozos a tierra

Se aprecian los siguientes: Caseta de operador de planta, Silo horizontal de cemento, Planta de pesaje y dosificador manual, bamba de agua entre otras.

Se sugiere el cumplimiento de los protocolos de seguridad y salud en el trabajo para la actividad y la adecuada disposición de residuos a fin de su posterior transporte.
