BITACORA ELECTRÓNICA DE OBRA

Confirma Bitacora: Si	Nro Informe: 155	Fecha Informe: 10-08-2021	Nombre De La Obra: Carretera Chuquicara-Puente Quiroz – Tauca-Cabana-Huandoval-Pallasca, Tramo: Tauca- Pallasca	Personal Encargado: NATALY SUSI CABALLON PAUCAR
---------------------------------	----------------------------	-------------------------------------	---	---

INFORME DIARIO N°155-2021-MNT. TAUCA-PALLASCA/NSCP

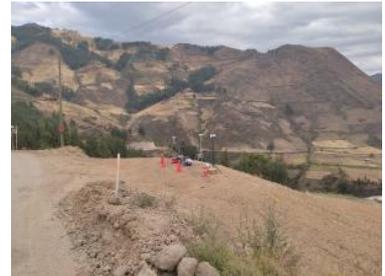
Foto3:

Actividades:
AMPLIACIÓN DE ACCESOS, CONFORMACIÓN DE PLATAFORMA EN DME N° 27 (N°08 DENOMINADA PARA LA AMPLIACIÓN) LI UBICADO EN EL KM 28+980.

8 MO: 1 CONTROLADOR, 1 VIGÍA, 4 OPERADORES.
EM: 1 TRACTOR SOBRE ORUGA, 3 VOLQUETES.
