## BITACORA ELECTRÓNICA DE OBRA

| Si | 155 | 10-08-2021 | Carretera Chuquicara-Puente Quiroz – Tauca-Cabana-Huandoval-Pallasca, Tramo: Tauca- Pallasca | NATALY SUSI CABALLON PAUCAR |

INFORME DIARIO N°155-2021-MNT. TAUCA-PALLASCA/NSCP

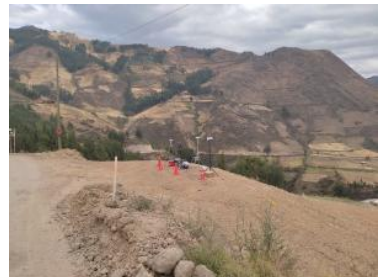
**Foto3:**

AMPLIACIÓN DE ACCESOS, CONFORMACIÓN DE PLATAFORMA EN DME N° 27 (N°08 DENOMINADA PARA LA AMPLIACIÓN) LI UBICADO EN EL KM 28+980.

**CDescripcion\_\_\_\_\_:**8 MO: 1 CONTROLADOR, 1 VIGÍA, 4 OPERADORES.  
EM: 1 TRACTOR SOBRE ORUGA, 3 VOLQUETES.**Foto1:**
