## BITACORA ELECTRÓNICA DE OBRA

### REGISTRO DE LA BITACORA Y FOTO DEL CUADERNO DE OBRA

<b>Confirma Bitacora:</b> Si	<b>Nro Informe:</b> 046-2021	<b>Fecha Informe:</b> 10-08-2021	<b>Nombre De La Obra:</b> REHABILITACION Y MEJORAMIENTO DE LA CARRETERA PALLASCA - MOLLEPATA - MOLLEBAMBA - SANTIAGO DE CHUCO EMPALME RUTA NO 10, TRAMO SANTIAGO DE CHUCO - MOLLEPATA	<b>Personal Encargado:</b> VILCHEZ ESPINOZA JOHNATHAN ARTURO
---------------------------------	---------------------------------	-------------------------------------	--	---

Reporte de Monitoreo Santiago de Chuco - Mollepata

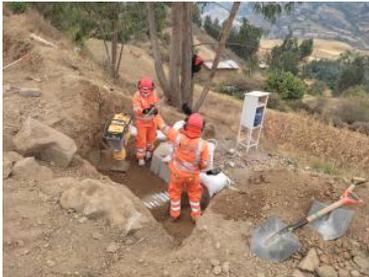
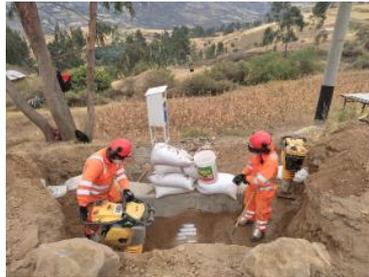
500. OBRAS DE ARTE Y DRENAJE  
502.A RELLENO PARA ESTRUCTURAS  
PROGRESIVA 2+704 LADO DERECHO TMC 36"

Equipos  
2 Vibro compactadora  
Cuadrilla  
1 Operario  
2 Ayudantes

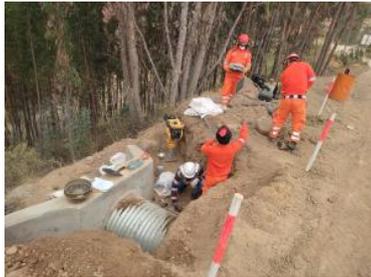
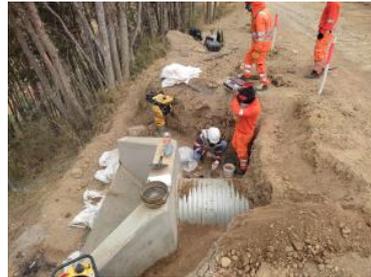
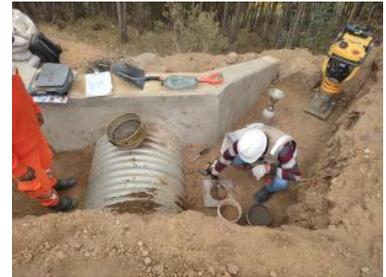
500. OBRAS DE ARTE Y DRENAJE  
502.A RELLENO PARA ESTRUCTURAS  
PROGRESIVA 3+025 LADO DERECHO TMC 36"

Personal de contratista y supervisión realizan pruebas de densidad

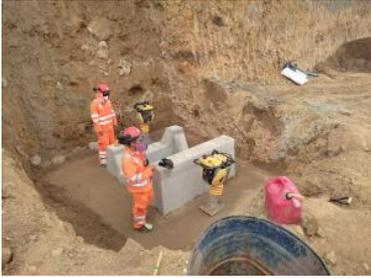
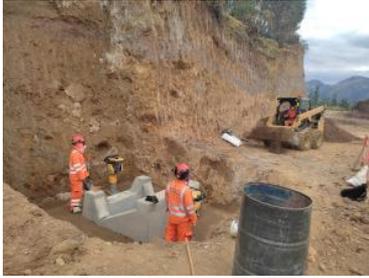
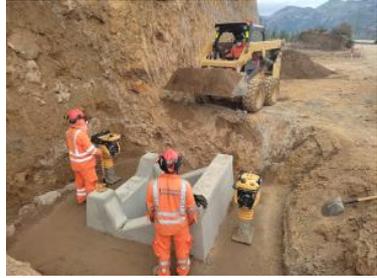
**Actividades:**  
500. OBRAS DE ARTE Y DRENAJE  
502.A RELLENO PARA ESTRUCTURAS  
PROGRESIVA 3+174 LADO IZQUIERDO TMC 36"

Equipos  
1 Minicargador  
2 Vibro compactadora  
Cuadrilla  
1 Operario  
2 Ayudantes  
Personal de contratista y supervisión realizan pruebas de densidad

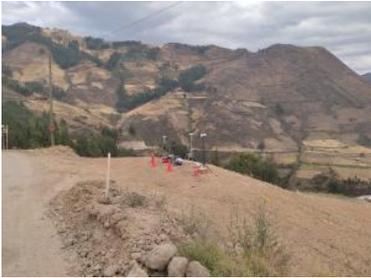
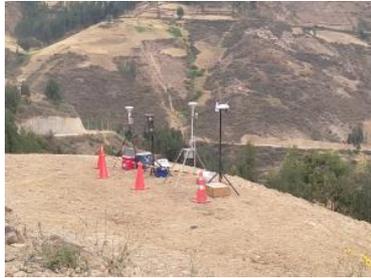
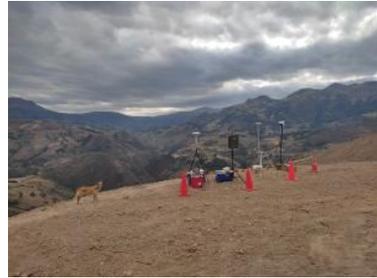
**CDescripcion\_\_\_\_\_:**  
En la progresiva 4+700 se realizan las pruebas de monitoreo ambiental.

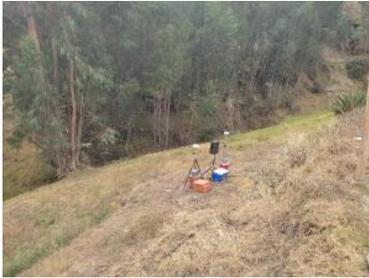
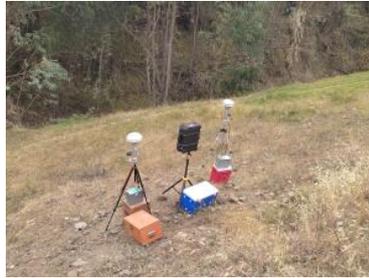
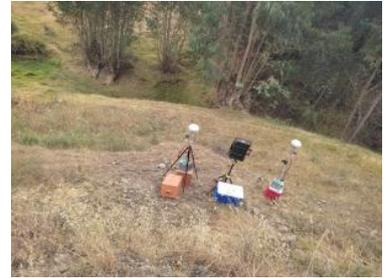
En la progresiva 4+800 se realizan las pruebas de monitoreo ambiental.

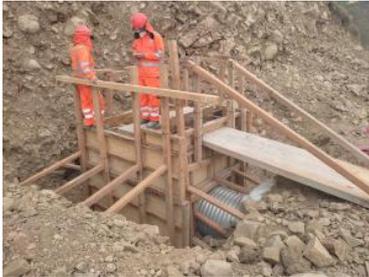
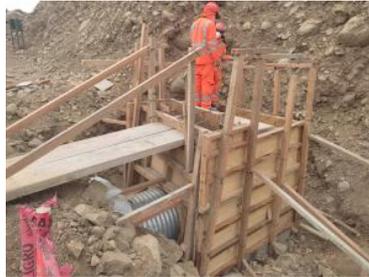
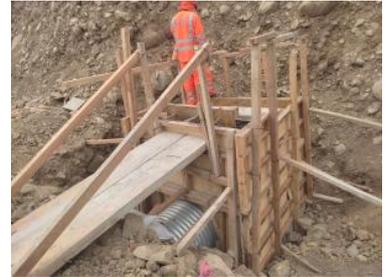
500. OBRAS DE ARTE Y DRENAJE  
515.A ENCOFRADO Y DESENCOFRADO  
PROGRESIVA 7+200 LADO IZQUIERDO

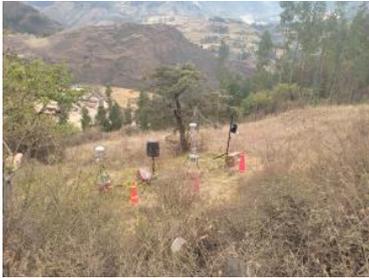
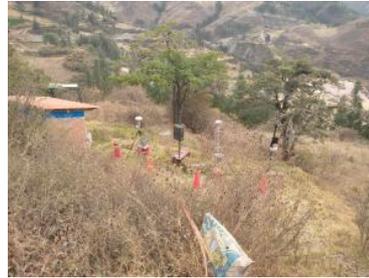
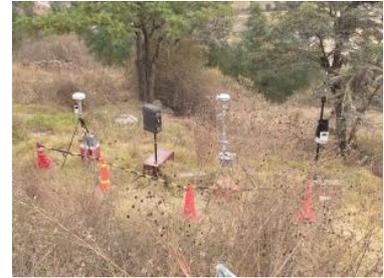
En la progresiva 7+300 se realizan las pruebas de monitoreo ambiental.

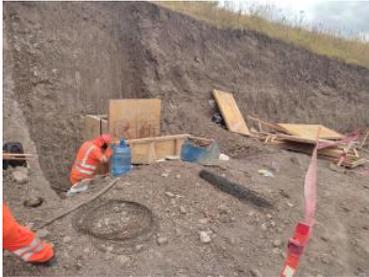
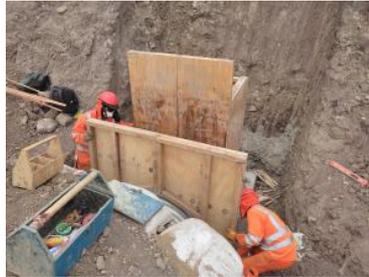
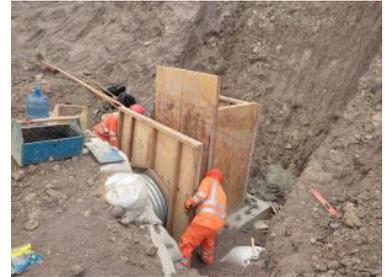
500. OBRAS DE ARTE Y DRENAJE  
515.A ENCOFRADO Y DESENCOFRADO  
PROGRESIVA 7+537 LADO IZQUIERDO

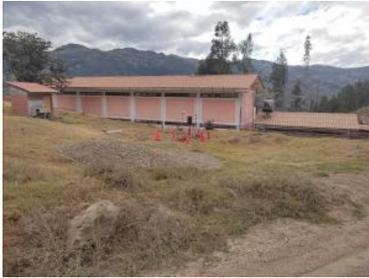
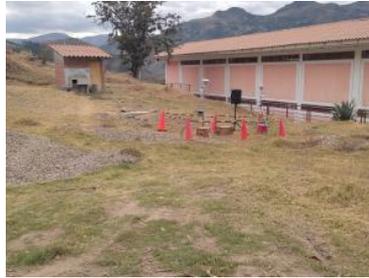
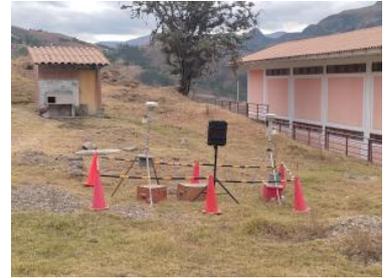
En la progresiva 7+600 se realizan las pruebas de monitoreo ambiental.

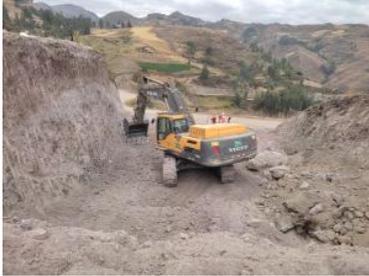
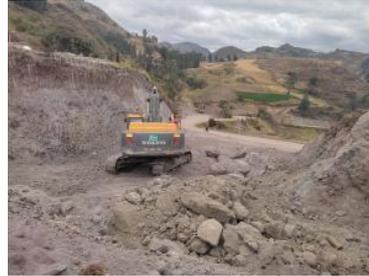
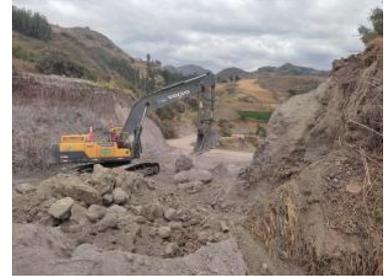
200. MOVIMIENTO DE TIERRA  
202.A EXCAVACIÓN DE MATERIAL SUELTO  
202.B EXCAVACIÓN EN ROCA SUELTA  
PROGRESIVA 7+900

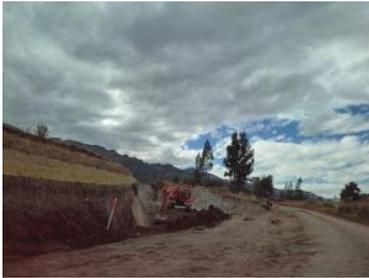
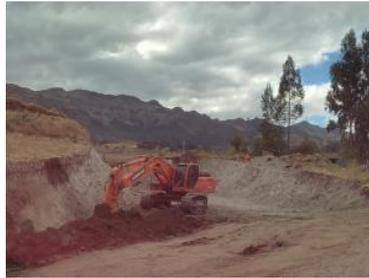
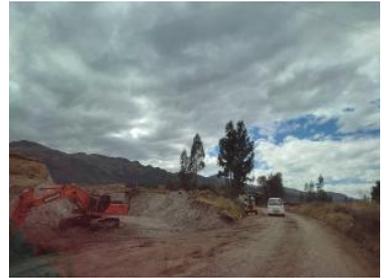
200. MOVIMIENTO DE TIERRA  
202.A EXCAVACIÓN DE MATERIAL SUELTO  
202.B EXCAVACIÓN EN ROCA SUELTA  
PROGRESIVA 10+300

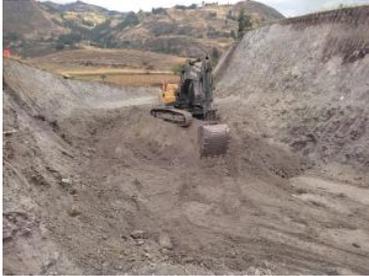
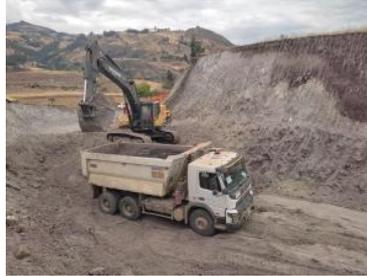
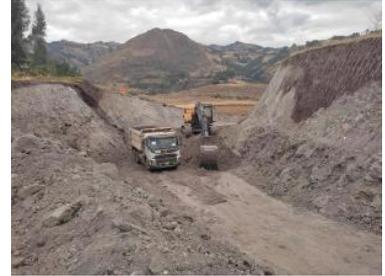
200. MOVIMIENTO DE TIERRA  
202.A EXCAVACIÓN DE MATERIAL SUELTO  
202.B EXCAVACIÓN EN ROCA SUELTA  
PROGRESIVA 10+400

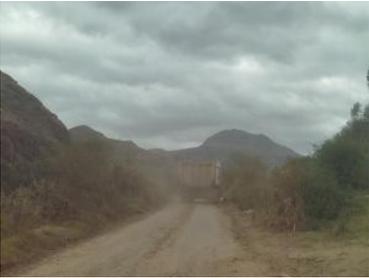
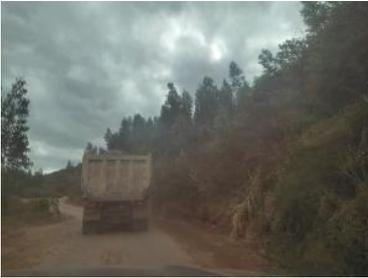
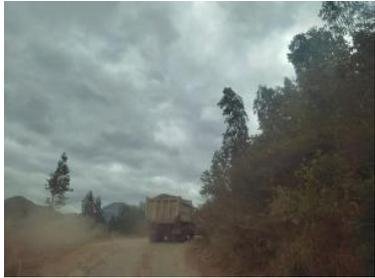
**Actividades:**  
Acceso a DME 18 Progresiva 12+300

**CDescripcion\_\_\_\_\_:**  
Se registra transporte de material excedente al DME 18

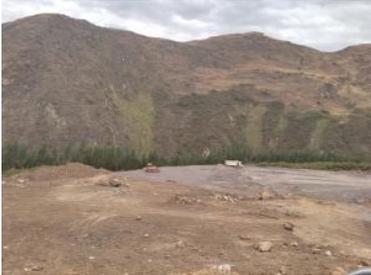
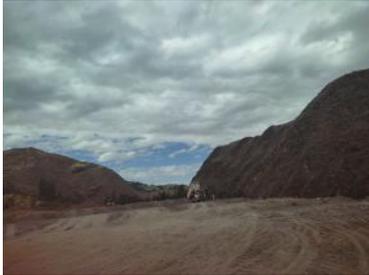
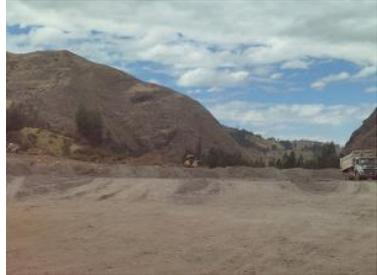
**Actividades:**  
200. MOVIMIENTO DE TIERRA  
205.A CONFORMACIÓN DE TERRAPLENES PROGRESIVA 12+300 DME 18

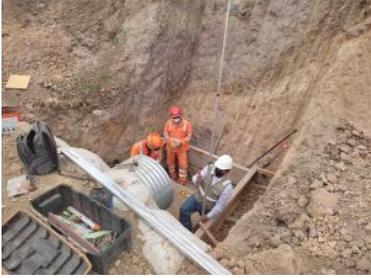
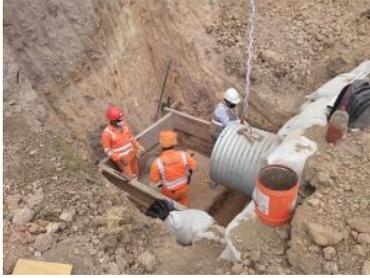
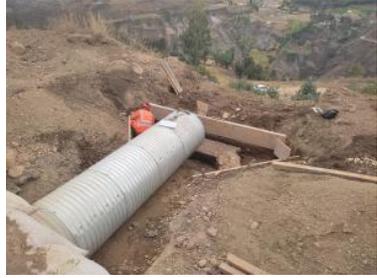
**Actividades:**  
500. OBRAS DE ARTE Y DRENAJE  
515.A ENCOFRADO Y DESENCOFRADO  
PROGRESIVA 14+772 AMBOS LADOS ZAPATA

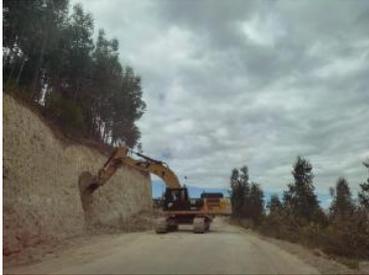
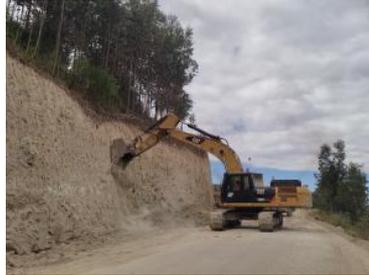
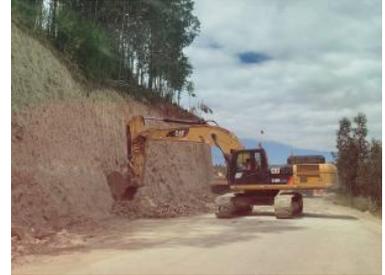
200. MOVIMIENTO DE TIERRA  
202.A EXCAVACIÓN DE MATERIAL SUELTO  
202.B EXCAVACIÓN EN ROCA SUELTA  
202.E PERFILADO Y COMPACTADO EN ZONA DE CORTE  
PROGRESIVA 25+240

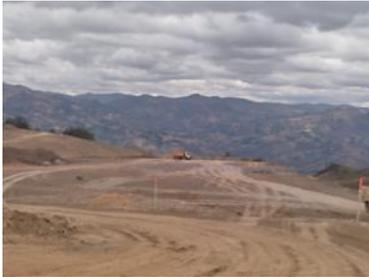
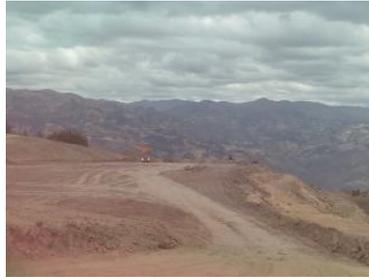
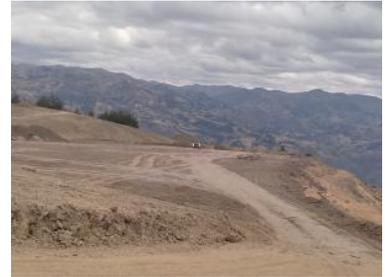
200. MOVIMIENTO DE TIERRA  
205.A CONFORMACIÓN DE TERRAPLENES  
PROGRESIVA 29+980 DME 15

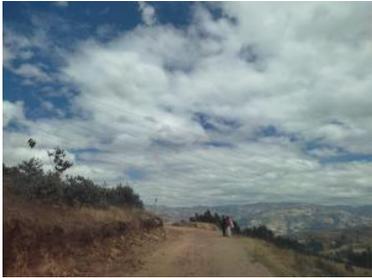
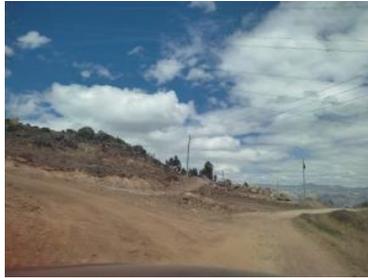
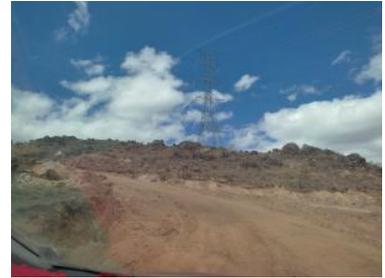
**Actividades:**  
DME 20 Progresiva 31+100

**CDescripcion\_\_\_\_\_:**  
No se registran trabajos el día de hoy en el DME 20

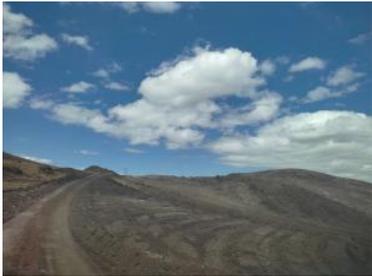
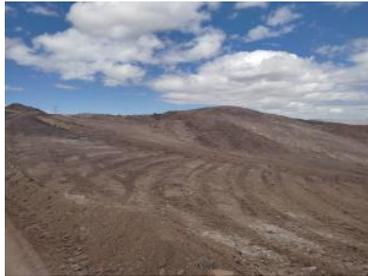
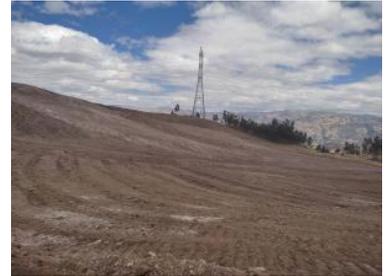
**Actividades:**  
Acceso a DME 20 Progresiva 31+100

**CDescripcion\_\_\_\_\_:**  
No se registran trabajos el día de hoy en el DME 20

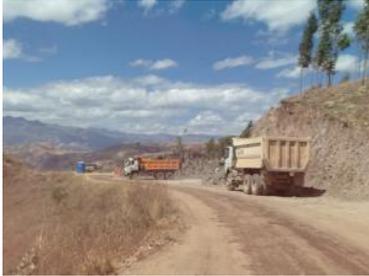
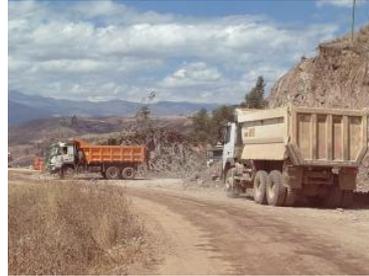
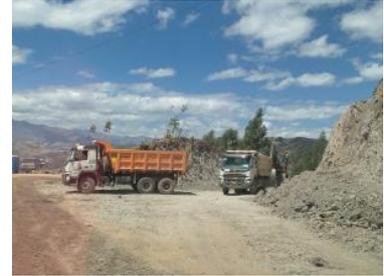
200. MOVIMIENTO DE TIERRA  
202.A EXCAVACIÓN DE MATERIAL SUELTO  
202.B EXCAVACIÓN EN ROCA SUELTA  
PROGRESIVA 34+240

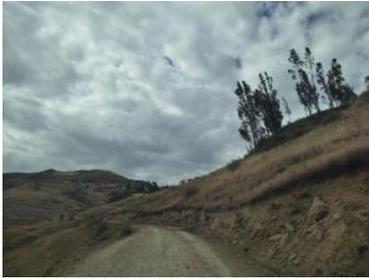
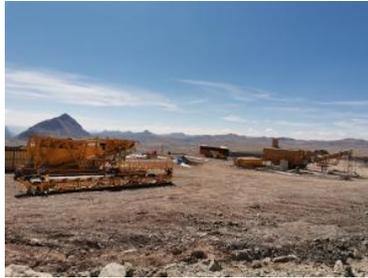
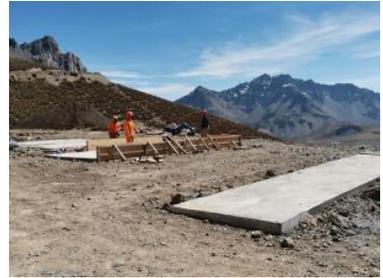
**Actividades:**  
Acceso a DME 16  
Progresiva 10+100

**CDescripcion\_\_\_\_\_:**  
No se registran trabajos el día de hoy en el DME 16

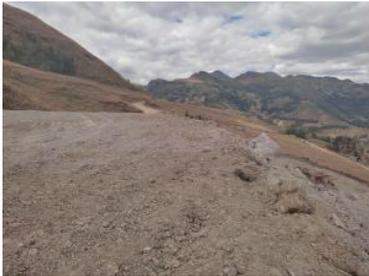
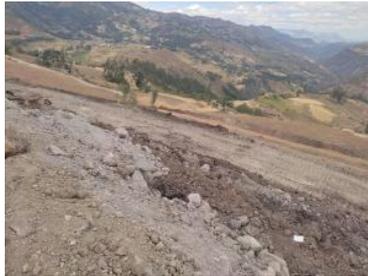
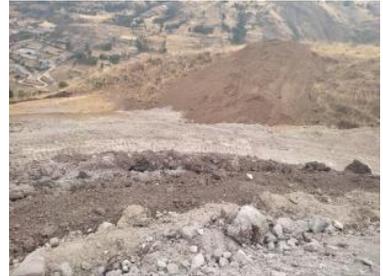
**Actividades:**  
DME 20 Progresiva 31+100

**CDescripcion\_\_\_\_\_:**  
No se registran trabajos el día de hoy en el DME 20
