BITACORA ELECTRÓNICA DE OBRA

Confirma Bitacora: Si
Nro Informe: 114
Fecha Informe: 11-08-2021
Nombre De La Obra: Carretera Oyon- Ambo, Tramo II: Dv. Cerro de Pasco- Dv. Chacayan
Personal Encargado: BORIS WALTER AYLLÓN CARCELÉN

Panel Fotográfico de la Bitacora de Obras

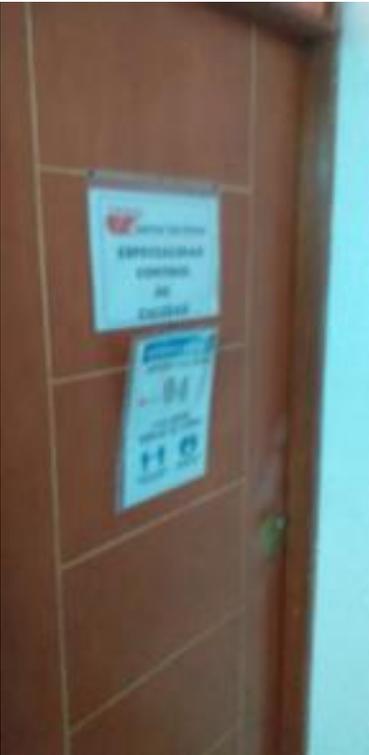
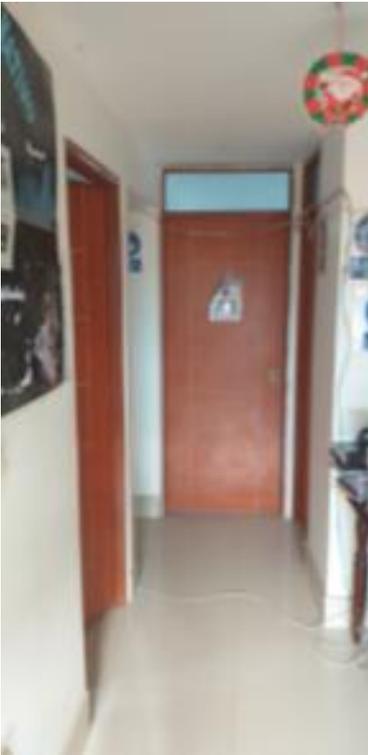
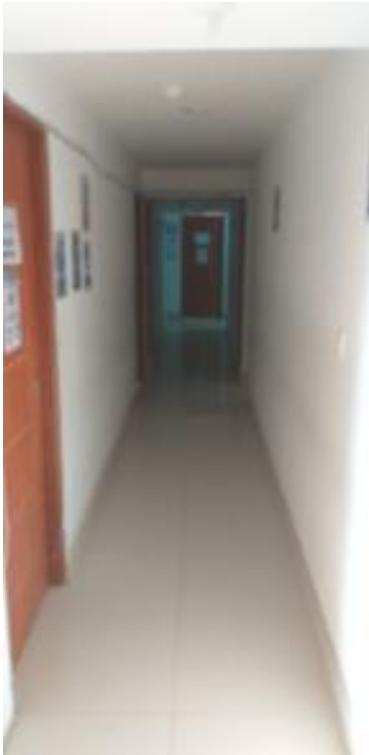
Actividades:
PROGRESIVA KM. 214+500
VISITA DE MONITOREO A LAS OFICINAS DE LA SUPERVISIÓN : EN BUSCA DEL CUADERNO DE OBRA

CDescripcion _____:
En la progresiva KM. 214+500 se realiza la visita a las oficinas de la Supervisión en busca del cuaderno de obra, se logro alcanzar este documento. Se verifico la presencia del personal en oficina.

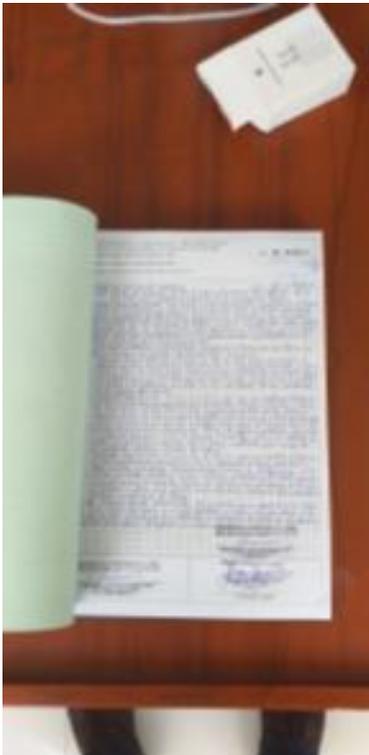
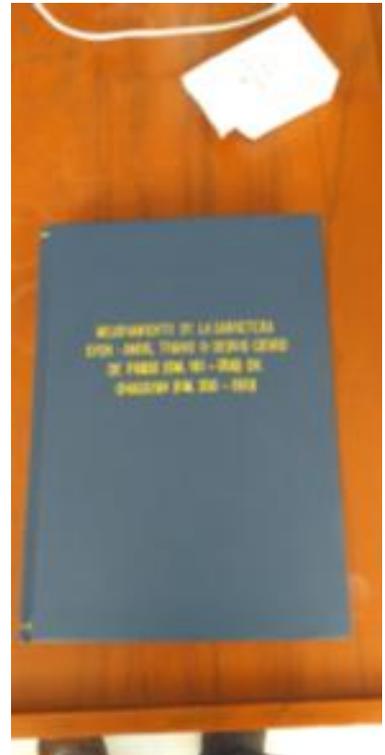
Actividades:
PROGRESIVA KM. 214+500
VISITA DE MONITOREO A LAS OFICINAS DE LA SUPERVISIÓN : EN BUSCA DEL CUADERNO DE OBRA

CDescripcion_____:
En la progresiva Km. 214+500 se realiza visita a las oficinas de la supervisión, se verifica que el cuaderno de obra a esta fecha solo se ha anotado hasta el 03 -08 - 2021.

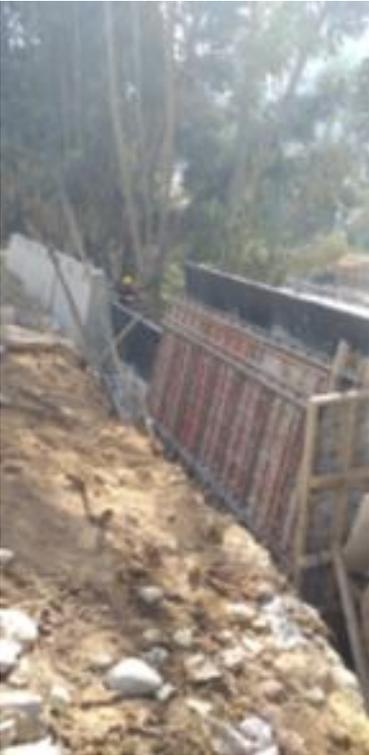
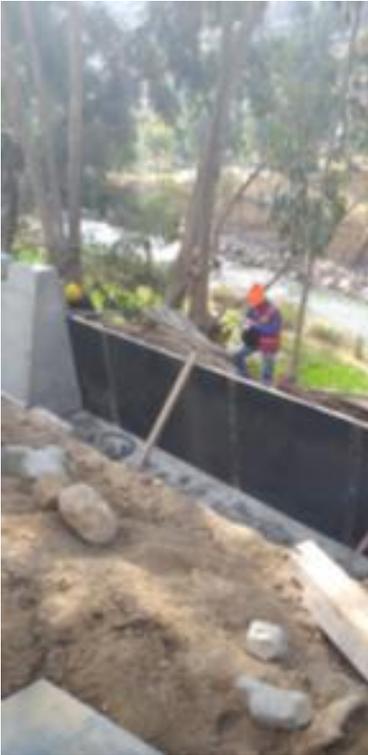
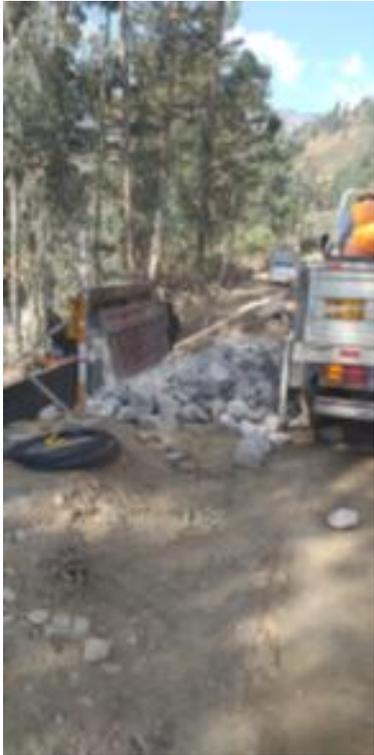
Actividades:
PROGRESIVA KM. 218+ 720
600.0 OBRAS DE ARTE Y DRENAJE
612.A ENCOFRADO Y DESENCOFRADO PARA OBRAS DE ARTE

CDescripcion _____:
En la progresiva km. 218+720 se realiza el encofrado para la construcción de muro ciclópeo, Se utiliza herramientas menores, Trabajan : 1 capataz, 4 obreros .

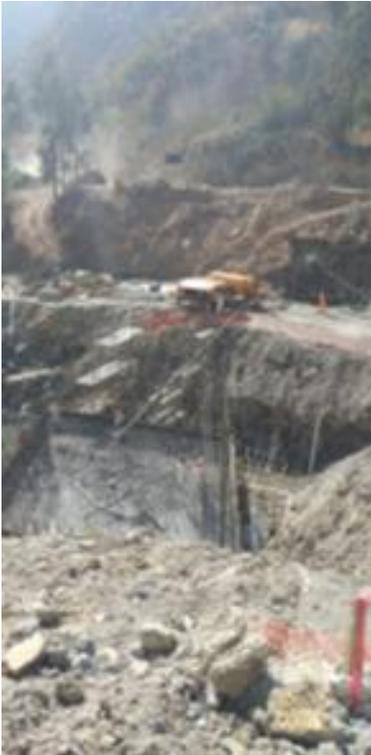
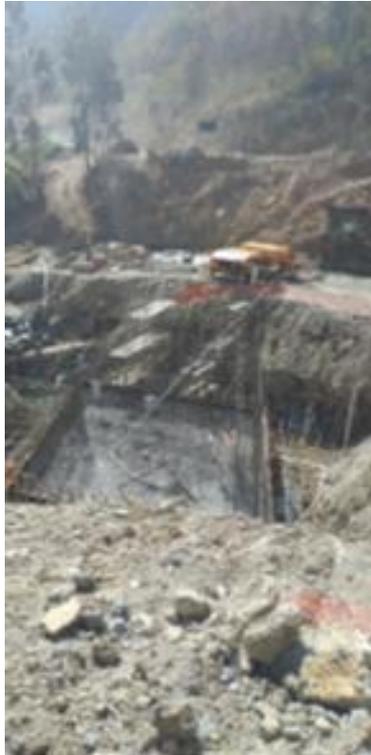
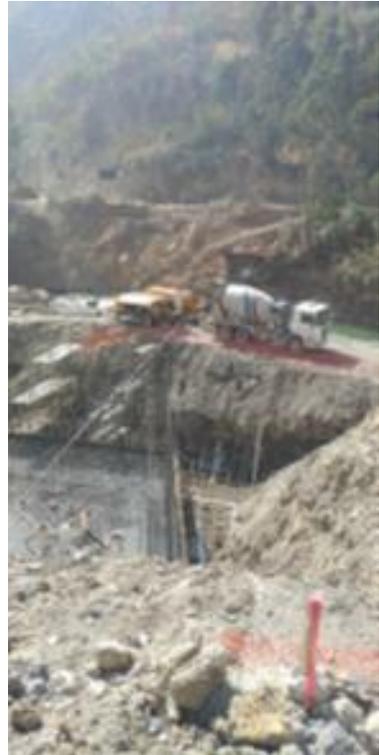
Actividades:
PROGRESIVA KM. 229+965
1400.0 PUENTE HUARIMARCA
1400.3 ESTRIBOS
610.H1 CONCRETO CLASE H1 (F'C= 100 KG/CM2) BAJO AGUA
612,A1 ENCOFRADO Y DESENCOFRADO EN SECO
610.D1 CONCRETO CLASE D1 (F'C= 210 KG/CM2) BAJO AGUA

CDescripcion _____ :
En la progresiva Km. 229+965 se realiza el vaciado de concreto para la construcción de la zapata del estribo izquierdo del nuevo puente Huarimarca, donde se verifica la realización de las excavaciones en material bajo el agua para los cimientos, la construcción de solado de concreto bajo agua, el encofrado y la colocación de acero de refuerzo, Se utiliza para el vaciado : 6 camiones mixer, 1 generador de energía eléctrica, 2 bombas de concreto, 2 vibradores de concreto y herramientas menores , Trabajan: 1 capataz, 2 operadores, 6 choferes de mixer, 12 obreros.

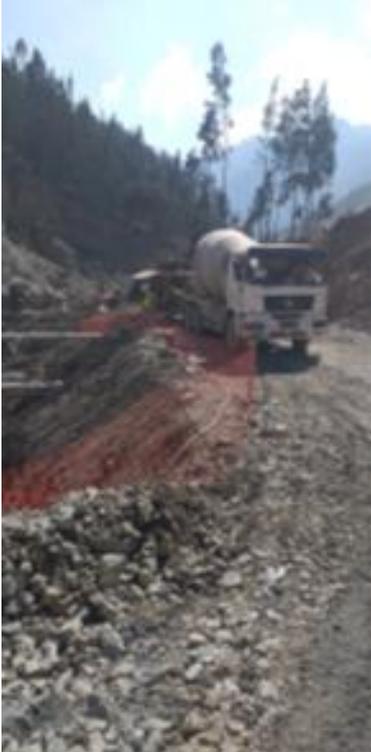
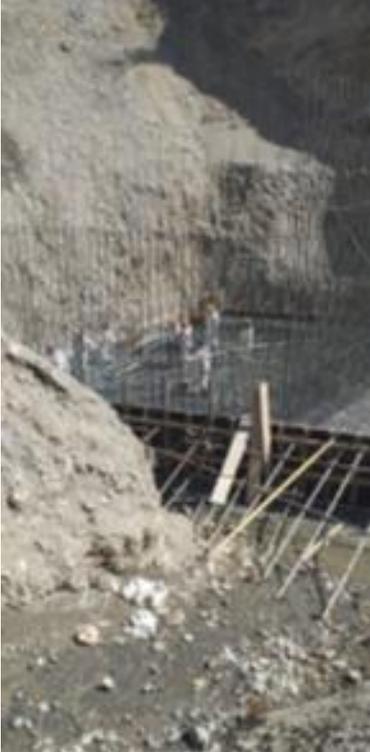
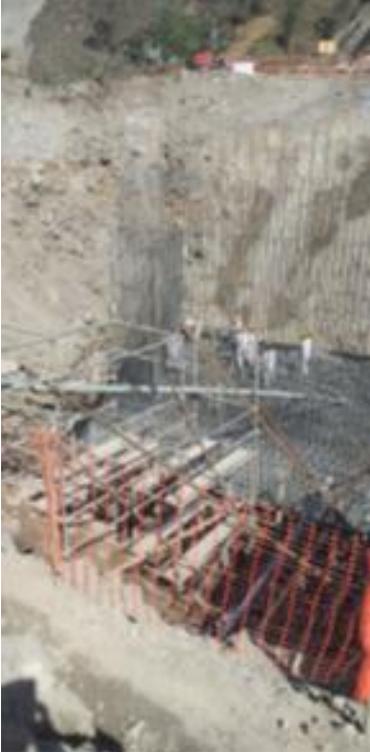
Actividades:
PROGRESIVA KM. 229+965
1400.0 PUENTE HUARIMARCA
1400.3 ESTRIBOS 610.H1
610.D1 CONCRETO CLASE D1 (F'C= 210 KG/CM2) BAJO AGUA
700.0 TRANSPORTES
700.F TRANSPORTE DE CONCRETO HIDRAULICO (CON MIXER) PARA D> 1 KM.

CDescripcion _____ :
En la progresiva Km. 229+965 se realiza el vaciado de concreto para la construcción de la zapata del estribo izquierdo del nuevo puente Huarimarca, donde se ha realizado de las excavaciones en material bajo el agua para los cimientos, la construcción de solado de concreto bajo agua, el encofrado y la colocación de acero de refuerzo, Se utiliza para el transporte del concreto : 6 camiones mixer, Para le vaciado de la mezcla de concreto: 1 generador de energía eléctrica, 2 bombas de concreto, 2 vibradores de concreto y herramientas menores , Trabajan: 1 capataz, 2 operadores, 6 choferes de mixer, 12 obreros

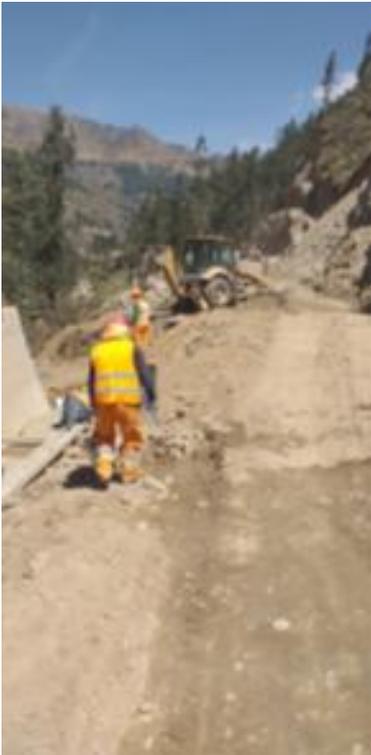
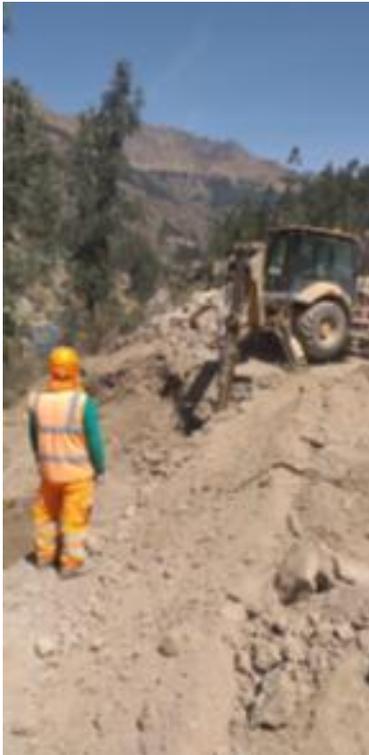
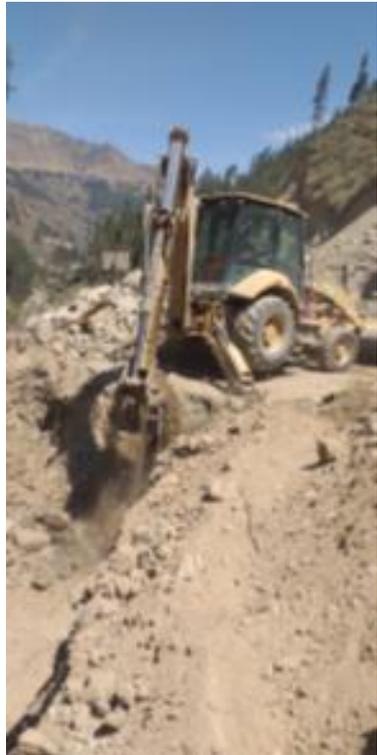
Actividades:
PROGRESIVA KM. 216+240
600.0 OBRAS DE ARTE Y DRENAJE
601.A EXCAVACION NO CLASIFICADA PARA ESTRUCTURA

CDescripcion _____:
En la progresiva Km. 216+240 se realiza la excavación para la construcción de muros de contención. Se utiliza una retroexcavadora y herramientas menores, Trabajan: 1 capataz, 1 operador de retroexcavadora, 2 vigías.

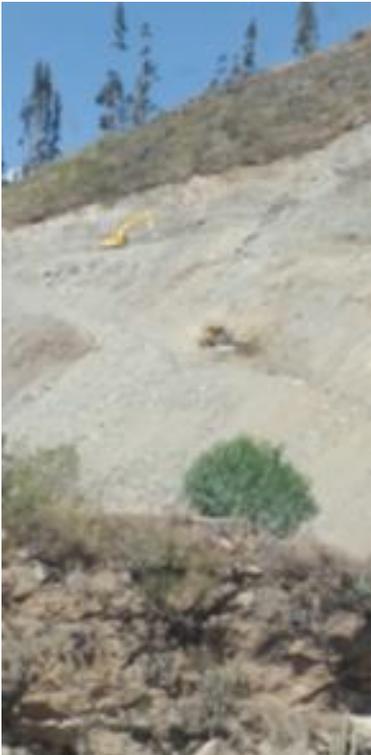
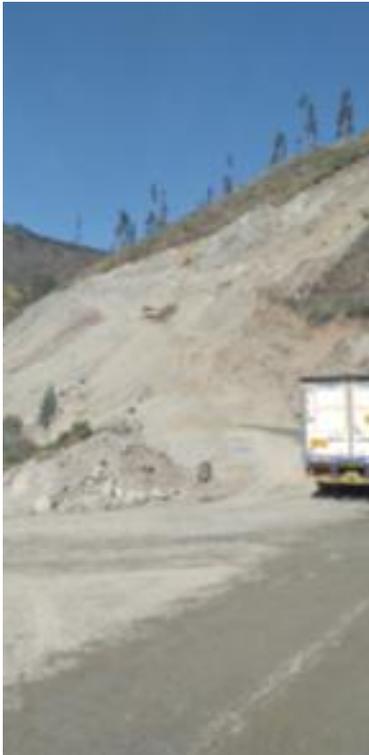
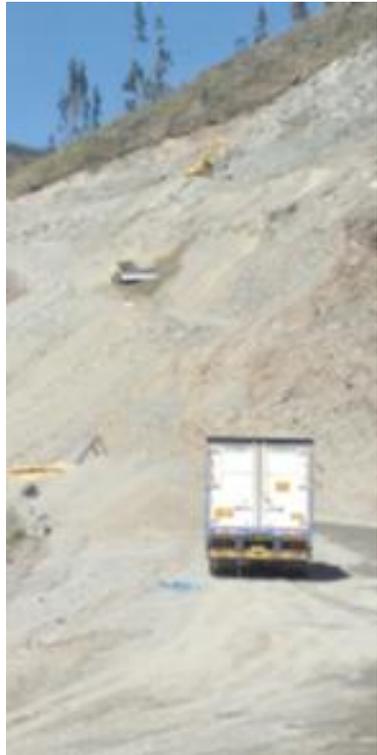
Actividades:
PROGRESIVA KM. 229+700
200.0 MOVIMIENTO DE TIERRAS
205.B EXCAVACION EN EXPLANACIONES EN ROCA SUELTA

CDescripcion _____:
En la progresiva KM. 229+700 se realiza la excavación en explanaciones en roca suelta . Se utiliza un tractor de empuje, 1 excavadora de oruga . trabajan : 1 capataz, 2 operadores, 2 vigías.

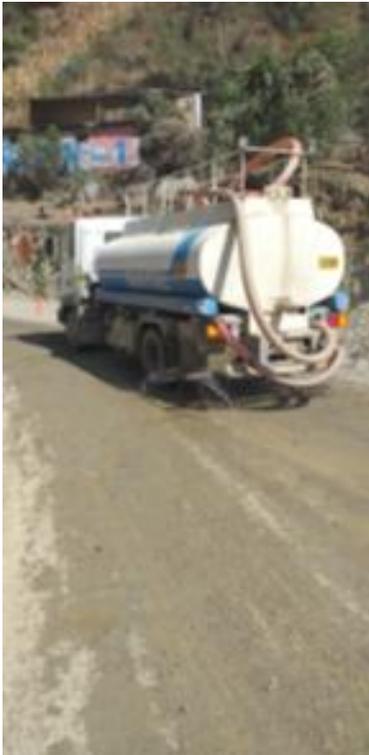
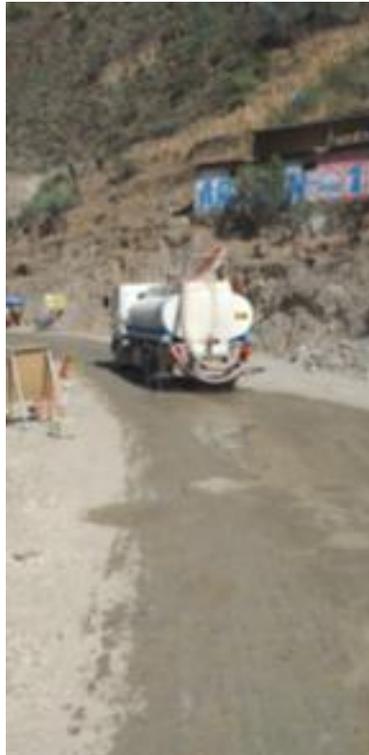
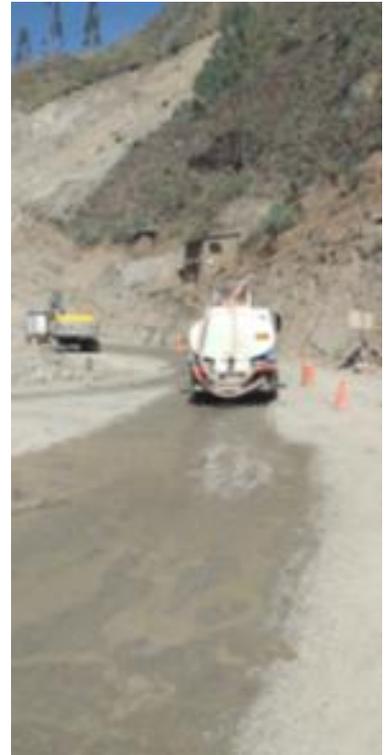
Actividades:
PROGRESIVA KM. 229+800 a 230+500
100.0 TRABAJOS PRELIMINARES
103.A MANTENIMIENTO DE TRANSITO Y SEGURIDAD VIAL

En la progresiva KM. 229+800 a KM. 230+500 se realiza el regado como acción antipolvo y como mantenimiento de transito y seguridad vial. Se utiliza un cisterna . trabajan: 1 chofer.

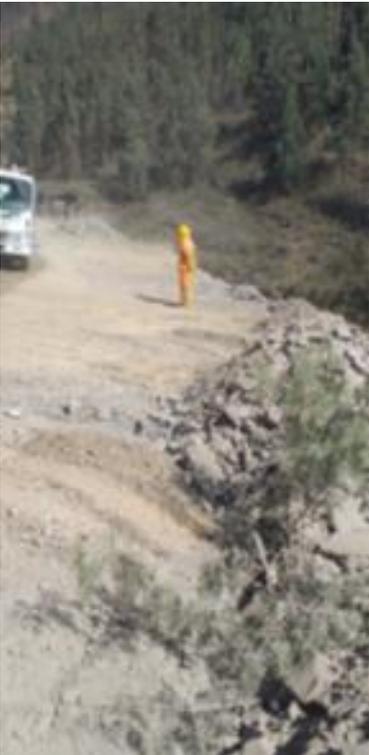
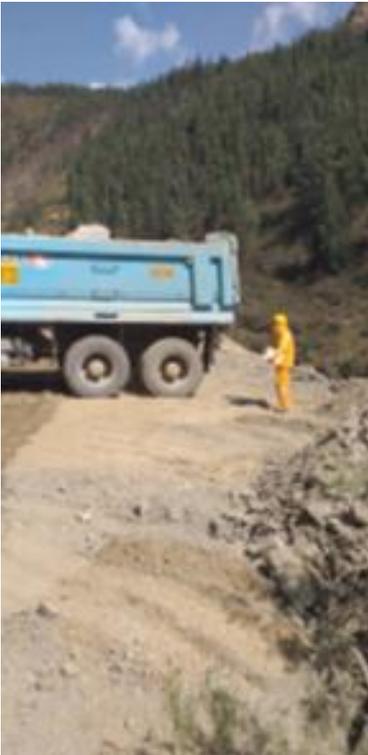
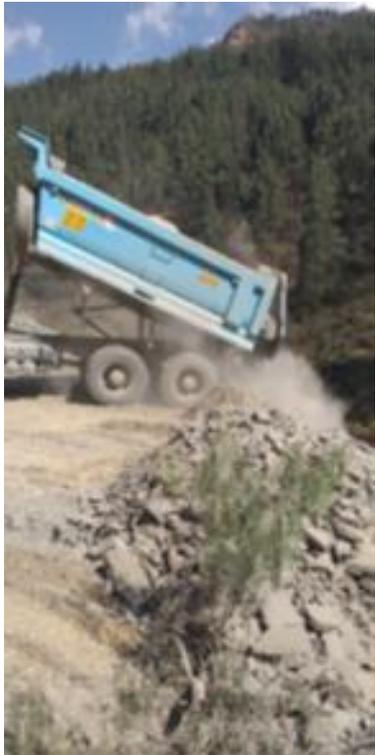
Actividades:
PROGRESIVA KM. 230+350
VISITA DE MONITOREO AL SITIO DONDE LLEGAN LOS TRANSPORTES AL TRAMO III

CDescripcion_____:
En la progresiva Km. 230+350 se realiza la visita de monitoreo al sitio donde llegan los transportes de material de eliminación en el tramo III, se verifica que lo están descargando en un sitio acordado con la comunidad de Chacayán.

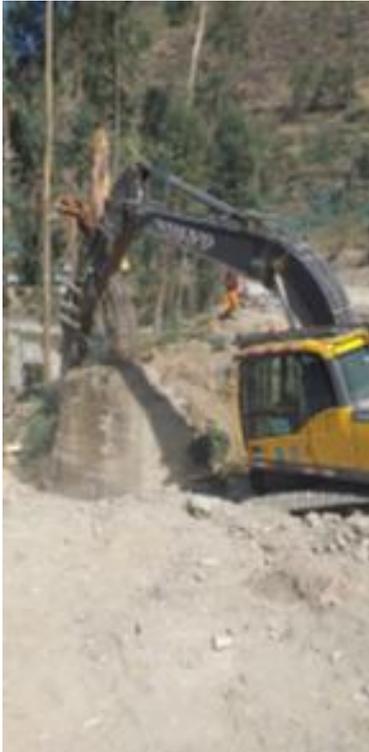
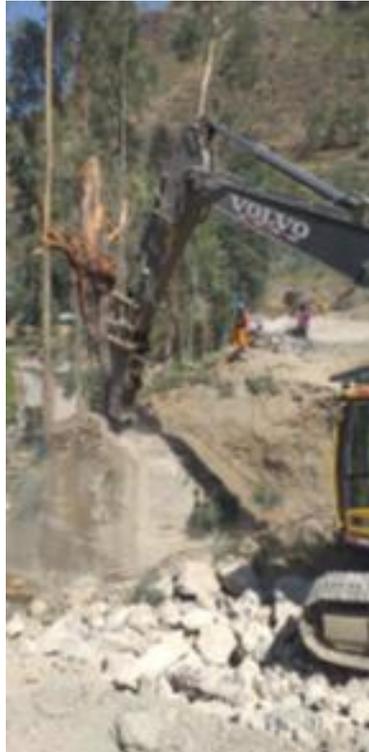
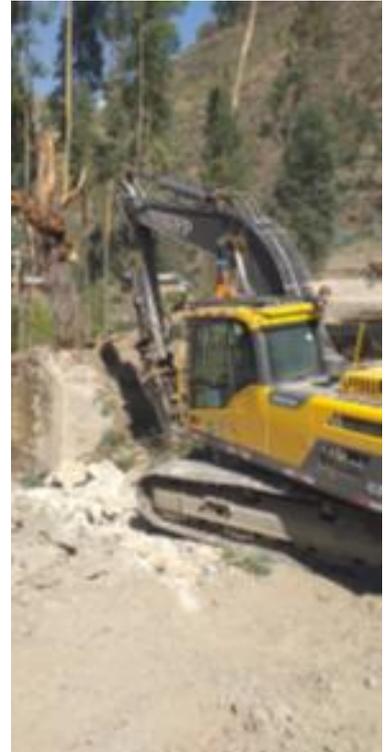
PROGRESIVA KM. 227+970
1000.0 PUENTES MENORES
1000.1 OBRAS PRELIMINARES
202,E DEMOLICION DE ESTRUCTURAS EXISTENTES
uzpachaca

En la progresiva Km. 227+970 se realiza la demolición del puente existente Uzpachaca, Se utiliza una excavadora de oruga con accesorio de demolición. trabajan: 1 capataz, 1 operador, 1 obrero, 2 vigías.

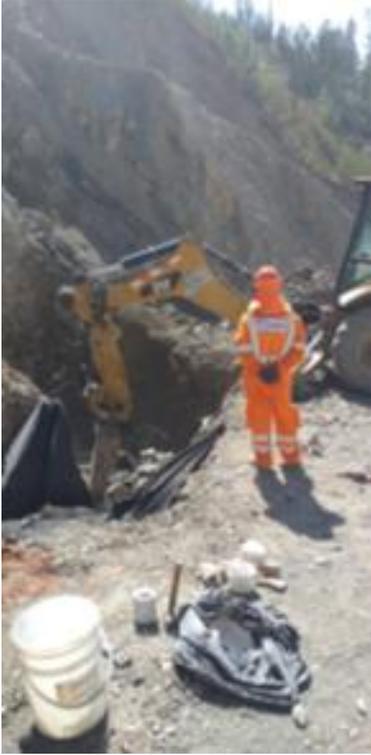
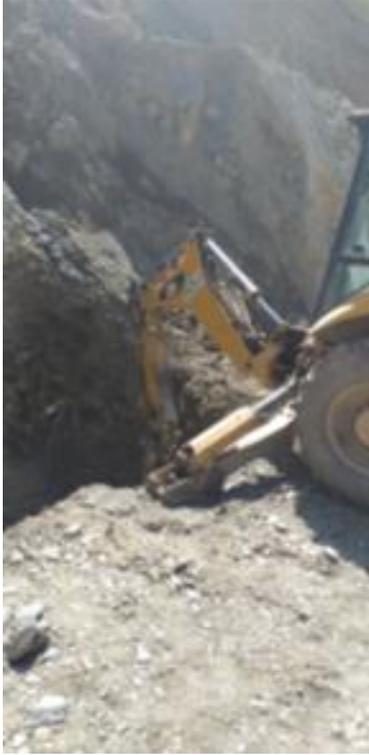
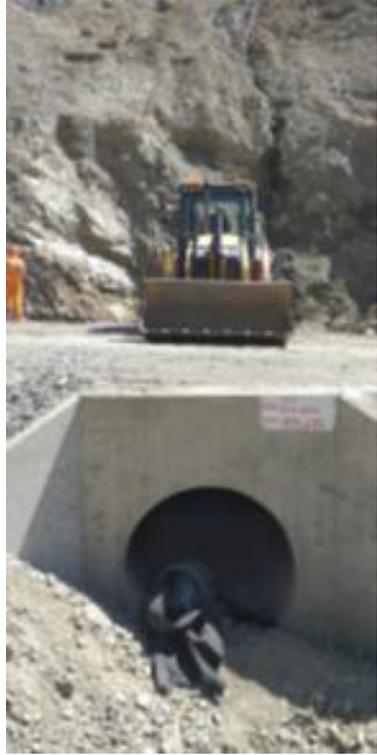
Actividades:
´PROGRESIVA KM. 224+800
600.0 OBRAS DE ARTE Y DRENAJE
601.A EXCAVACION NO CLASIFICADA PARA ESTRUCTURAS

CDescripcion _____:
En la progresiva Km. 224+800 se realiza la excavación en el lado izquierdo de la via, para la construcción de cabezal de alcantarilla tipo caja. Se utiliza 1 retroexcavadora con accesorio de demolición para la excavación de la zona rocosa y herramientas menores, trabajo: 1 capataz, 1 operador de retroexcavadora, 1 obrero, 2 vigías.
