BITACORA ELECTRÓNICA DE OBRA

Confirma Bitacora: Si
Nro Informe: 180
Fecha Informe: 11-08-2021
Nombre De La Obra: Carretera Oyon - Ambo, Tramo I: Oyon - Desvío Cerro de Pasco
Personal Encargado: LUZMILA GUERRA MOTTA

Asunto: MEJORAMIENTO DE LA CARRETERA OYON - AMBO TRAMO 1: OYON DV. CERRO DE PASCO

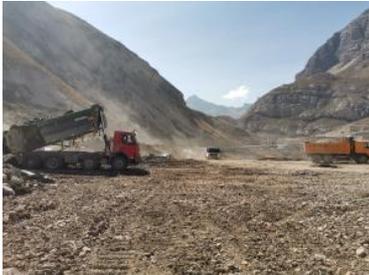
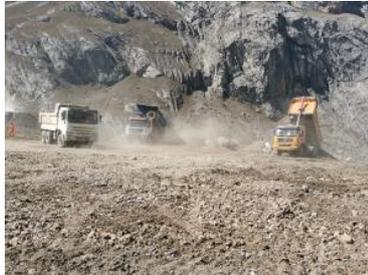
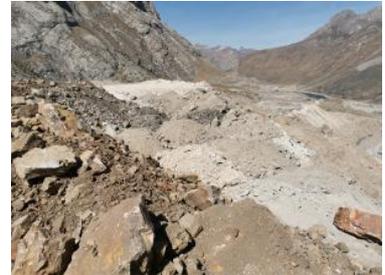
Progresiva: km 154+170 – DME N° 4

Debido a posibles adeudos por parte del CVA a sus Proveedores, Comunidad y en algunos casos al Personal de obra, la Comunidad de Oyón no estaría autorizando la ampliación del DME N° 04.

Personal aproximado verificado en campo: 1 Controlador
Equipos aproximados verificados en campo: 1 Tractor sobre oruga con operador
SE APRECIA QUE, SE VIENE DEPOSITANDO MATERIAL EXCEDENTE (sin conformación de acuerdo a especificaciones técnicas del expediente técnico de obra) EN EL DME N° 04, PESE A QUE ESTE YA HABRÍA LLEGADO A SU CAPACIDAD MÁXIMA. ES PRECISO INDICAR QUE SE TENDRÍA APROBADA POR PARTE DE LA DGAMM LA AMPLIACIÓN N° 1 DEL DME, CON UN ÁREA DE 1.11 HA, QUE NO SE ESTARÍA UTILIZANDO
SE TOMA CONOCIMIENTO QUE LA COMUNIDAD DE OYÓN NO ESTARÍA OTORGANDO LA AUTORIZACIÓN SOCIAL PARA LA AMPLIACIÓN DEL DME EN PROCESO, DEBIDO A POSIBLES ADEUDOS POR PARTE DEL CVA A SUS PROVEEDORES, COMUNIDAD Y EN ALGUNOS CASOS AL PERSONAL DE OBRA.

Del panel fotográfico N° 3, se sugiere a través de las instancias correspondientes continuar e impulsar las acciones correspondientes a fin de lograr la autorización social para la ampliación del DME N° 04.

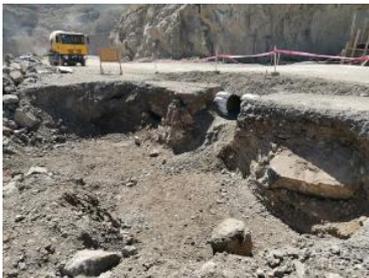
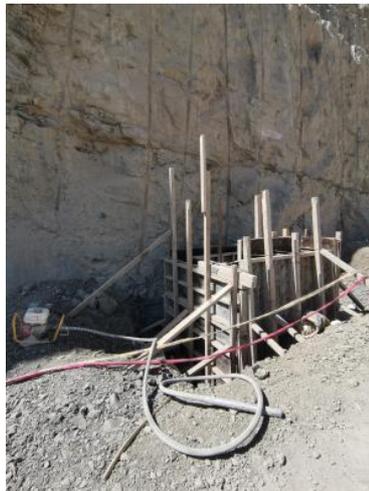
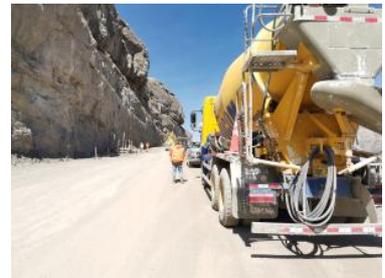
Progresiva: km 164+597 (Alcantarilla TMC Ø=36")

Al momento de la inspección visual únicamente se contaba en campo con la presencia de 1 oficial, 1 ayudante y la llegada del Camión Mixer que transportaba el Concreto. Por lo que, después de aproximadamente 15 minutos llego al frente de trabajo el personal de Control de Calidad y trabajadores con la finalidad de proceder con el vertido de Concreto en el Cabezal de ingreso de la alcantarilla.

POR LO QUE SE SUGIERE MAYOR COORDINACIÓN RESPECTO A LAS ACTIVIDADES PROGRAMADAS EN CAMPO A FIN DE EVITAR POSIBLES INICIOS DE FRAGUA EN EL CONCRETO.
