BITACORA ELECTRÓNICA DE OBRA

Confirma Bitacora: Si	Nro Informe: 005	Fecha Informe: 11-08-2021	Nombre De La Obra: MEJORAMIENTO DE LA CARRETERA SANTA MARIA - SANTA TERESA - PUENTE HIDROELECTRICA MACHU PICCHU - ITEM A : MEJORAMIENTO DE LA CARRETERA A NIVEL DE CARPETA ASFÁLTICA	Personal Encargado: NATALY KATHERINE MARIN PAUCAR
---------------------------------	----------------------------	-------------------------------------	--	---

INFORME DIARIO N° 005-2021-CARRETERA SANTA MARÍA - SANTA TERESA - PUENTE HIDROELÉCTRICA MACHUPICCHU/ NKMP

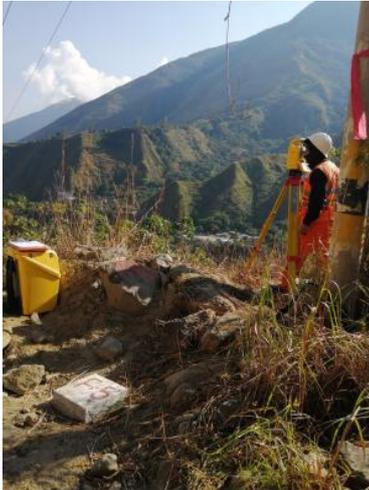
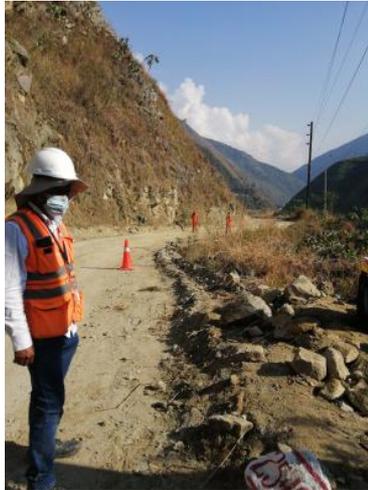
CDescripcion _____ :
La cuadrilla de topografía del Contratista realizó trabajos de replanteo de eje y levantamiento topográfico elaboración de planos de planta, perfil y secciones.

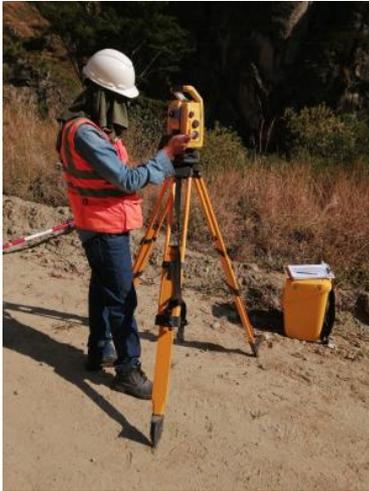
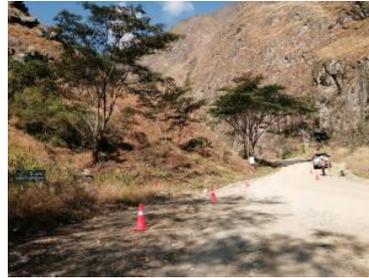
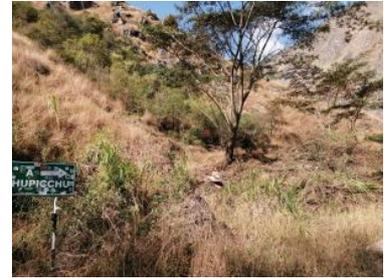
La cuadrilla de topografía 02 del Contratista realizó trabajos de replanteo de eje y levantamiento topográfico del terreno natural elaboración de planos de planta, perfil y secciones.

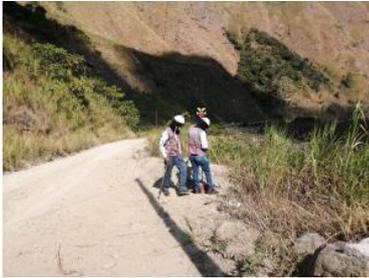
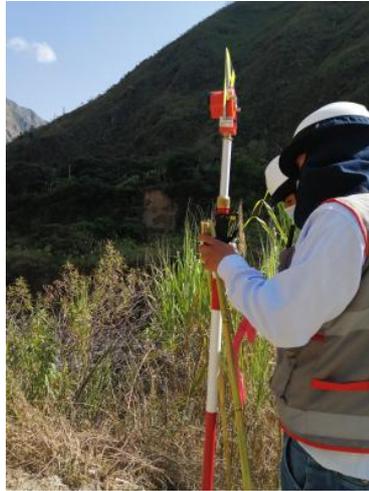
Personal sujetando la mira y acomodando el prisma de modo que este recto y verificando que este nivelado con el nivel circular-

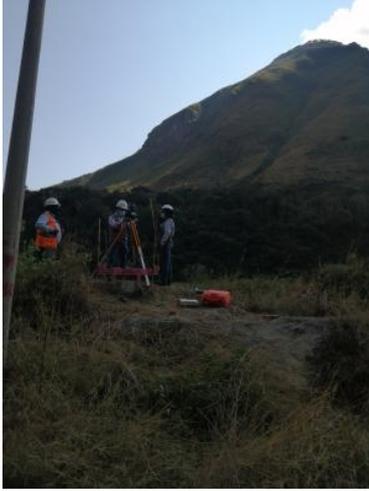
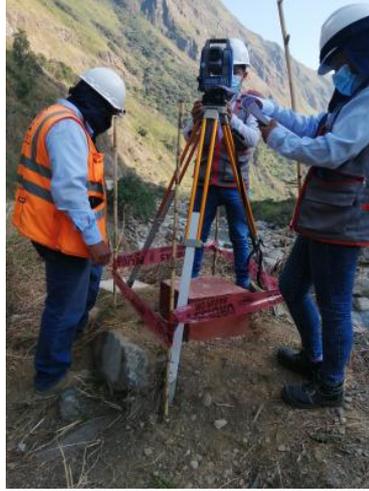
Verificación de coordenadas (ángulos y distancias), del informe presentado por la empresa Contratista, en el cual el margen de error debe ser mínimo o nulo.

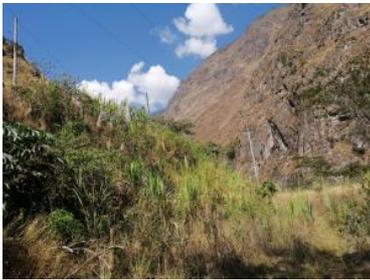
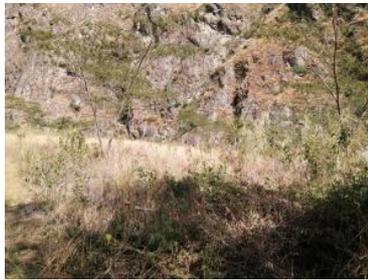
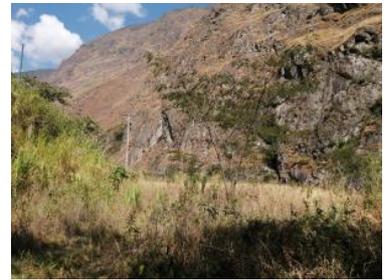
Actividades:
Ubicación del DME en el km 26+500.

Se observó que el DME ubicado en el Km 26+500, se encuentra delimitado y que en éste existen postes de la Empresa ElectroSur, que causan interferencias.

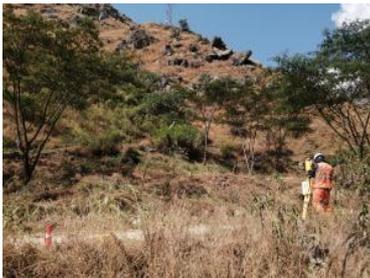
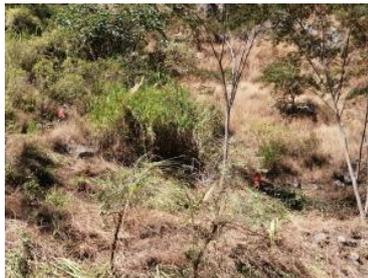
Se observó al personal de la empresa Contratista, desbrozando un área de terreno ubicado aprox. en el km 26+500 (lado izquierdo); con el fin de hacer el levantamiento topográfico en este terreno, en el cual se ubicará el eje de la vía.

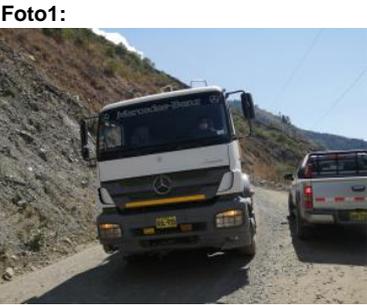
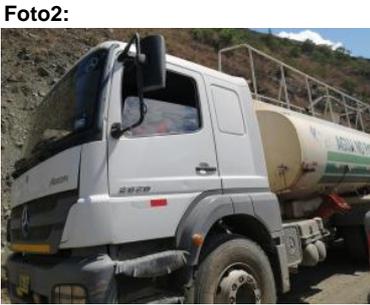
CDescripcion_____:
La cisterna de agua realiza el control de la emisión de polvo en la vía, sin embargo se observa que no es suficiente debido a la cantidad de vehículos que transitan diariamente y la temperatura de la zona que hace que el agua sea absorbido rápidamente.

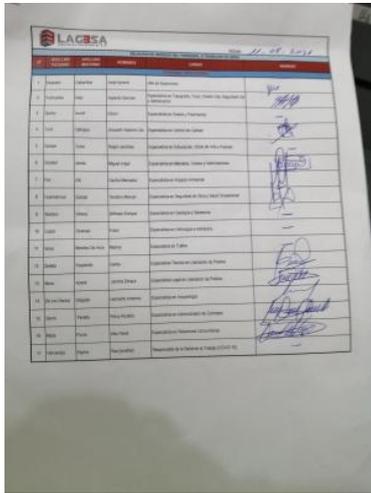
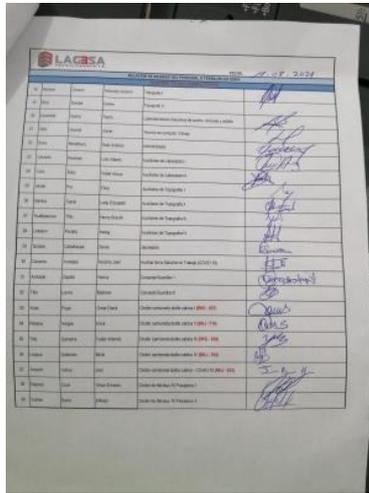
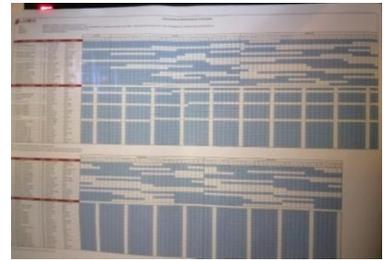
Se verificó la asistencia del personal clave de Supervisión, según la programación presentada de salidas según su régimen de trabajo y tiempo de permanencia en la Obra de algunos especialistas (como especialista en estructuras, impacto ambiental, geología, hidrología y otros)

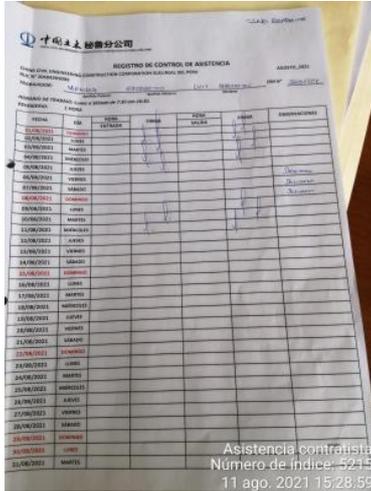
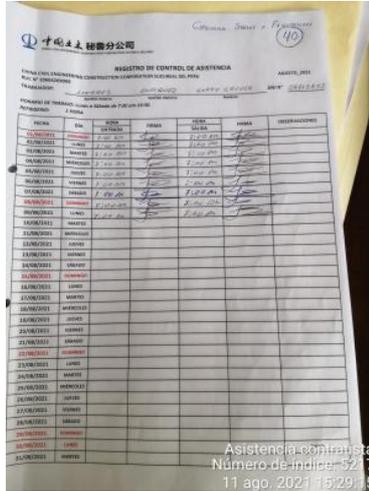
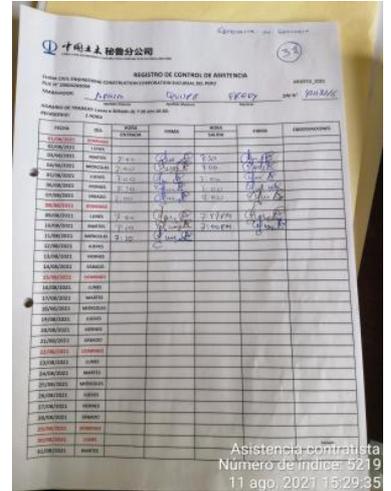
a. Del personal ofertado: No cumple con el personal ofertado clave que debe estar en proyecto; ya que según su Programación de salidas, que ha sido entregado hoy por la empresa Supervisora; el ingeniero de control de calidad; debería estar en campamento durante estos días; sin embargo no se ha registrado y verificado su presencia.

Se verificó la asistencia del personal clave de la empresa Contratista, según la programación presentada de salidas; el ingeniero de Control de Calidad se encuentra con Falta injustificada.

- Se recomienda agilizar los temas logísticos de la empresa Contratista, a fin de poder contar con los recursos necesarios para el avance de ejecución de obra. (Tema de seguridad - implemento s de seguridad)
- Se recomienda realizar el llenado del cuaderno de obra diariamente, pues en este se registran las actividades e incidencias ocurridas diariamente.
