## BITACORA ELECTRÓNICA DE OBRA

| Si | 047-<br>2021 | 11-08-2021 | REHABILITACION Y<br>MEJORAMIENTO DE LA<br>CARRETERA PALLASCA -<br>M O L L E P A T A -<br>MOLLEBAMBA - SANTIAGO<br>DE CHUCO EMPALME RUTA<br>NO 10, TRAMO SANTIAGO<br>DE CHUCO - MOLLEPATA | VILCHEZ ESPINOZA<br>JOHNATHAN ARTURO |

Reporte diario Santiago de Chuco - Mollepata

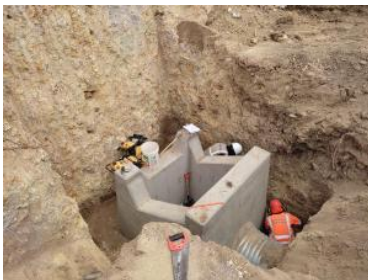
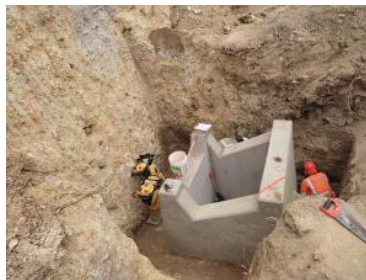
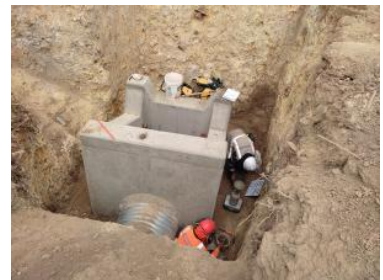
500. OBRAS DE ARTE Y DRENAJE  
502.A RELLENO PARA ESTRUCTURAS  
PROGRESIVA 3+403 LADO IZQUIERDO

Personal de contratista y supervisión realizan pruebas de densidad

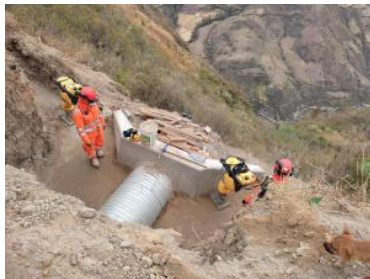
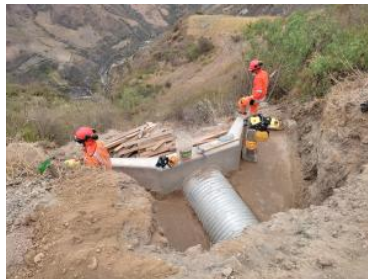
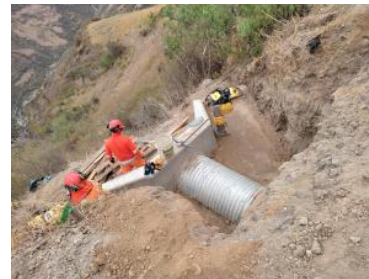
**Personal Encargado:****VILCHEZ ESPINOZA  
JOHNATHAN ARTURO****Nivel:****No Aplica****Fecha De Fotografia:****11-08-2021****Actividades:****500. OBRAS DE ARTE Y DRENAJE  
502.A RELLENO PARA ESTRUCTURAS  
PROGRESIVA 4+025 LADO DERECHO****CDescripcion \_\_\_\_\_ :****Equipos****2 Vibro compactadora****Cuadrilla****1 Operario****2 Ayudantes****Personal de contratista y supervisión realizan pruebas de densidad****Foto1:**

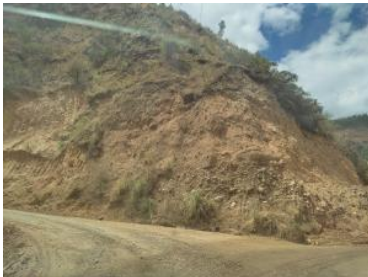
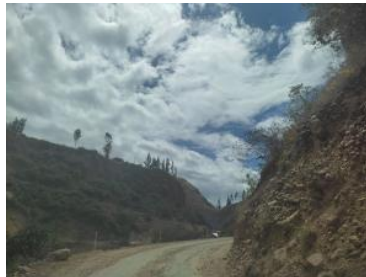
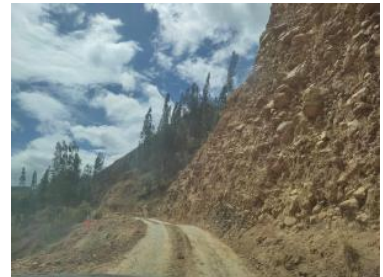
Acceso a DME 18 Progresiva 12+300

Se registra transporte de material excedente al DME 18
