BITACORA ELECTRÓNICA DE OBRA

Confirma Bitacora: Si	Nro Informe: 115	Fecha Informe: 12-08-2021	Nombre De La Obra: Carretera Oyon- Ambo, Tramo II: Dv. Cerro de Pasco- Dv. Chacayan	Personal Encargado: BORIS WALTER AYLLÓN CARCELÉN
---------------------------------	----------------------------	-------------------------------------	---	---

OBRA: MEJORAMIENTO DE LA CARRETERA OYON - AMBO TRAMO 2 DESVIO CERRO DE PASCO DESVIO CHACAYAN

TRAMO 2 progresiva km. 181+000 a la progresiva km. 230+000

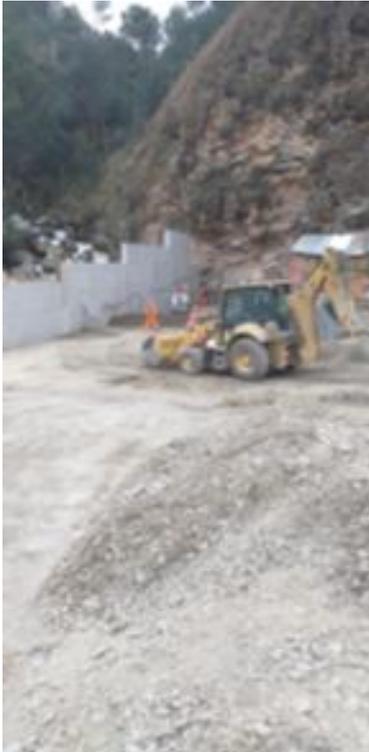
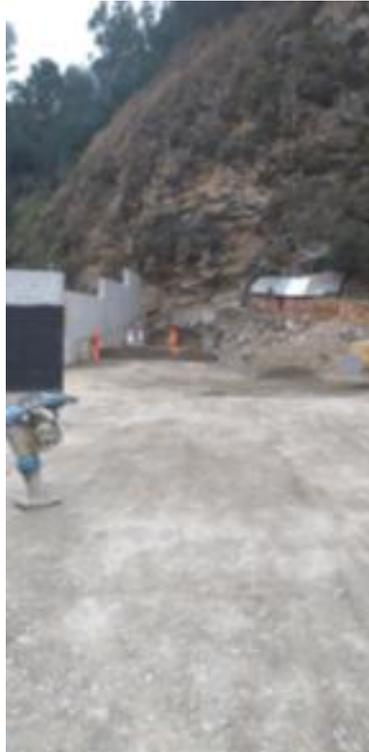
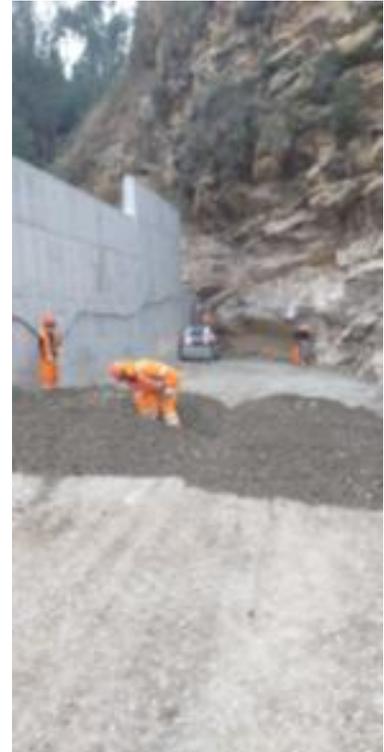
PROGRESIVA KM. 204+926
1100.0 PUENTES MAYORES: PUENTE GRAU
1100.2 MOVIMIENTOS DE TIERRAS
610.I RELLENO PARA ESTRUCTURAS INCLUYE TRANSPORTE

En la progresiva Km. 204+926 se realiza el relleno para estructuras en los lados del estribo izquierdo del puente mayor Grau, Se utiliza 1 retroexcavadora, 2 vibro apisonadores, 1 mini compactador de rodillo y herramientas menores. Trabajan: 1 capataz, 2 operadores, 4 obreros.

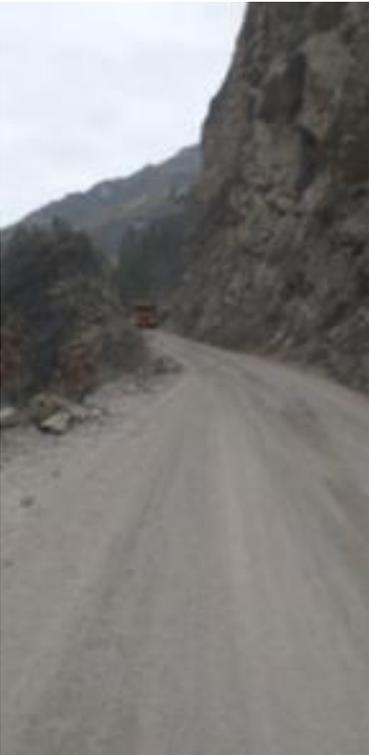
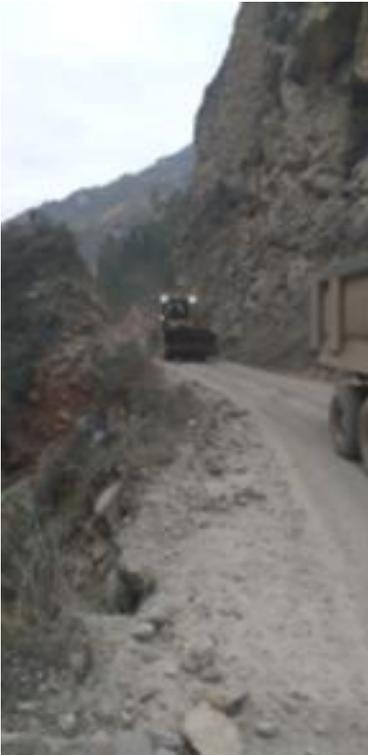
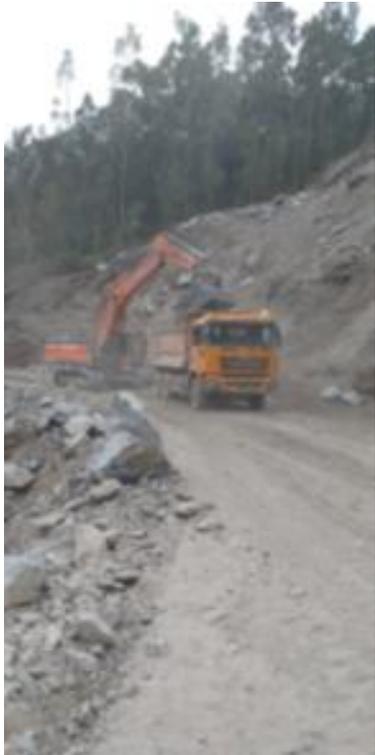
Actividades:
PROGRESIVA KM. 207+350
200.0 MOVIMIENTO DE TIERRAS
205.B EXCAVACION EN EXPLANACIONES EN ROCA SUELTA

CDescripcion _____:
En la progresiva km. 207+350 se realiza el corte en explanaciones en material roca suelta. Se utiliza una excavadora de oruga y cargador frontal. trabajan: 1 capataz, 2 operadores, 2 vigías

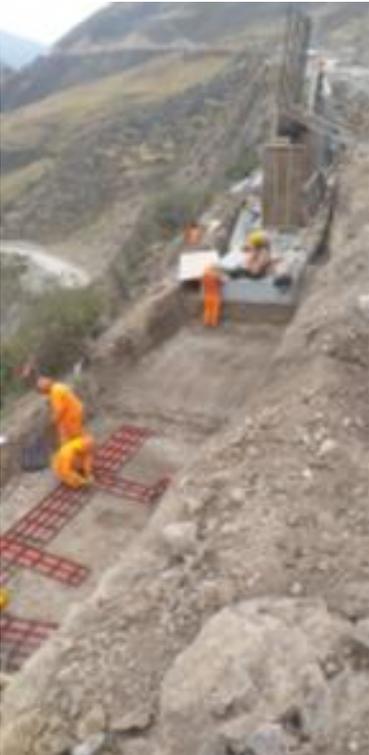
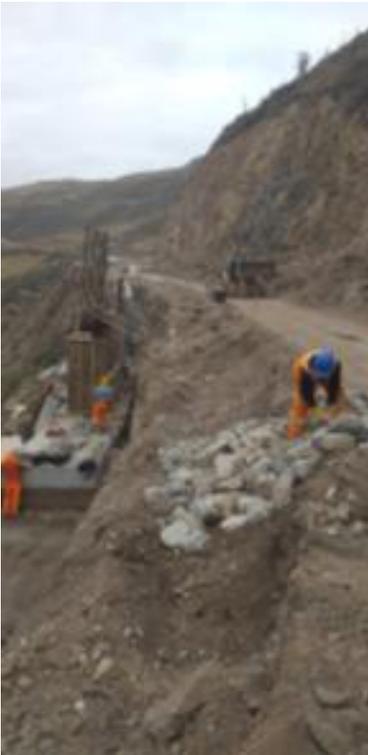
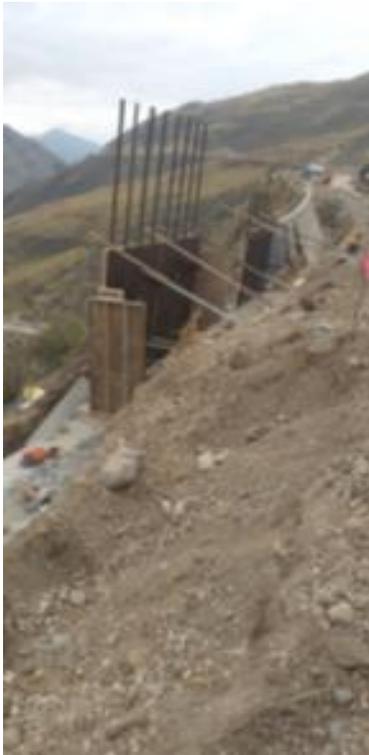
Actividades:
PROGRESIVA KM. 198+920 a km. 198+950
600.0 OBRAS DE ARTE Y DRENAJE
612.A ENCOFRADO Y DESENCOFRADO PARA OBRAS DE ARTE

CDescripcion _____:
En la progresiva KM. 198+920 a km. 198+950 se realiza el encofrado para la construcción de muros de concreto ciclópeo. Se utiliza herramientas menores, Trabajan 1 capataz, 4 obreros.

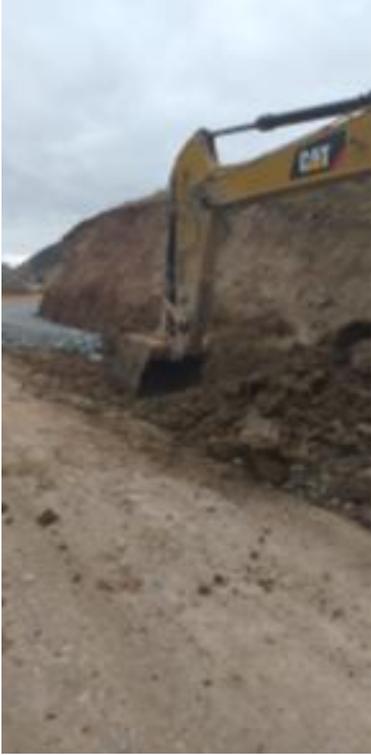
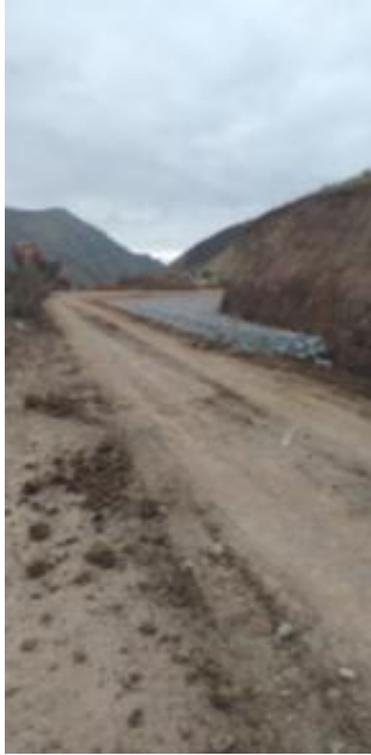
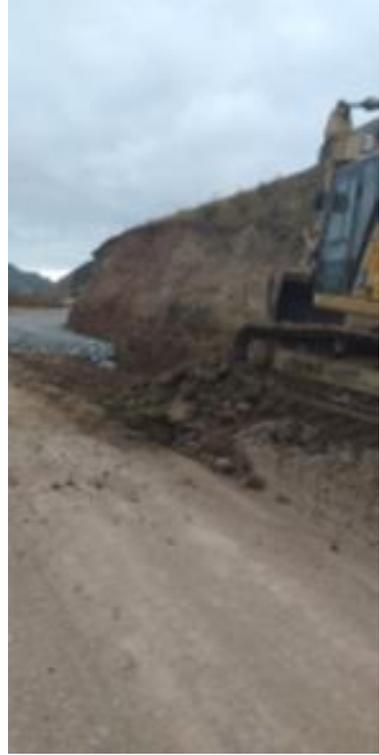
Actividades:
PROGRESIVA KM. 198+340 A KM. 198+430
200.0 MOVIMIENTOS DE TIERRAS
206.A EXCAVACION EN EXPLANACIONES EN MATERIAL COMUN
220.B MEJORAMIENTOS DE LA SUBRASANTE CON MATERIAL DE CANTERA

CDescripcion _____:
En la progresivas km. 198+340 a Km. 198+430 se realiza la excavación de explanación en el lado izquierdo para la realización de mejoramientos. Se utiliza dos excavadoras de oruga, y 4 volquetes, trabajan: 1 capataz, 2 operador, 4 choferes, 2 vigías.

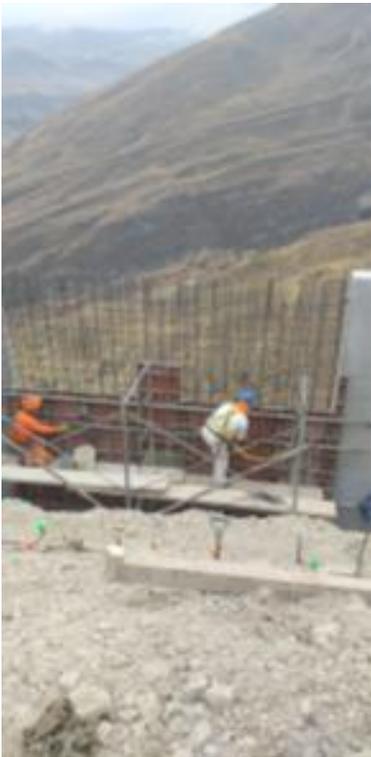
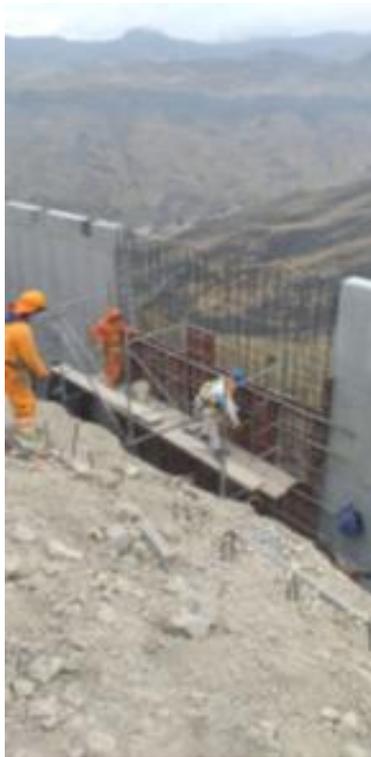
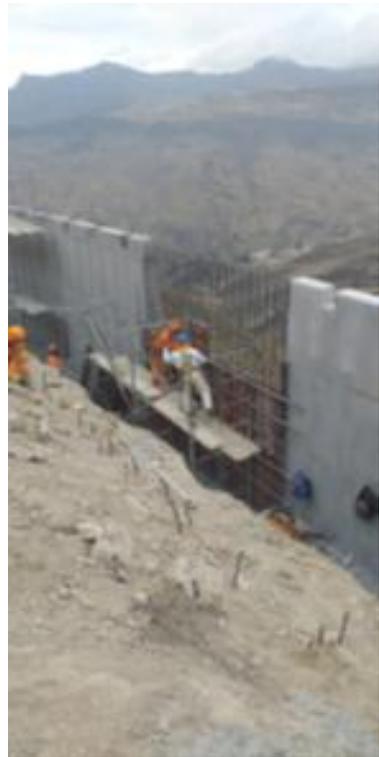
Actividades:
193150 PROGRESIVA KM. 193+150
600.0 OBRAS DE ARTE Y DRENAJE
612.A ENCOFRADO Y DESENCOFRADO PARA OBRAS DE ARTE

CDescripcion _____:
En la progresiva km. 193+150 se realiza el encofrado para la construcción de muros de concreto armado. Se utiliza herramientas menores, trabajan: 1 capataz, 4 obreros

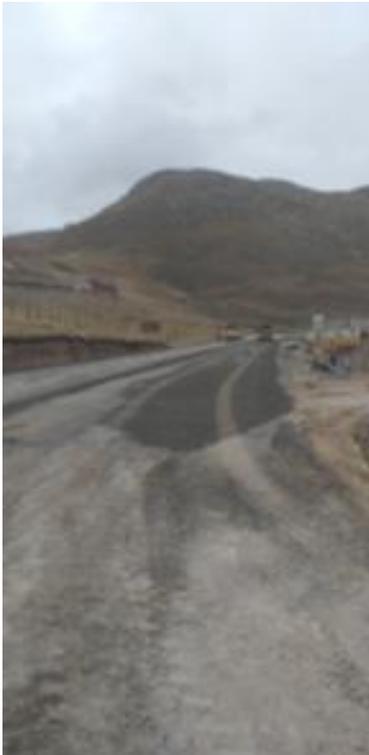
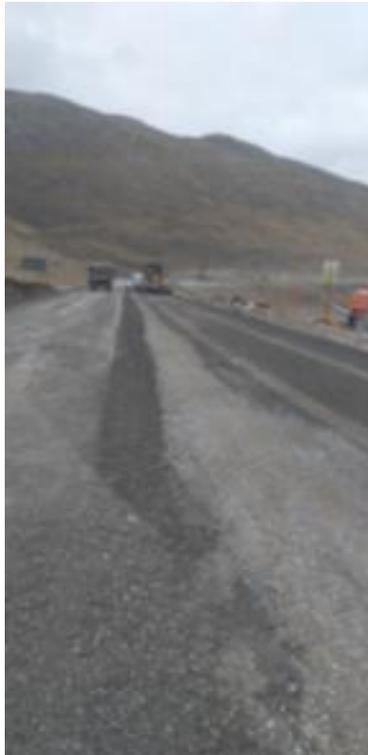
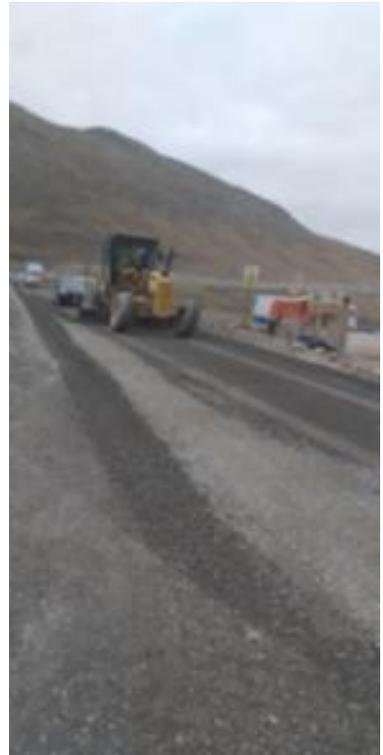
Actividades:
PROGRESIVA KM. 187+880 A KM. 188+000
300.0 SUB BASE Y BASES
303.A SUB BASE GRANULAR

CDescripcion_____:
En la progresiva Km. 187+880 a Km. 188+000 se realiza la conformación de terraplenes. Se utiliza una motoniveladora, dos compactadoras de rodillo y un camión cisterna. Trabajan: 1 capataz, 3 operadores, 1 chofer y 2 vigías

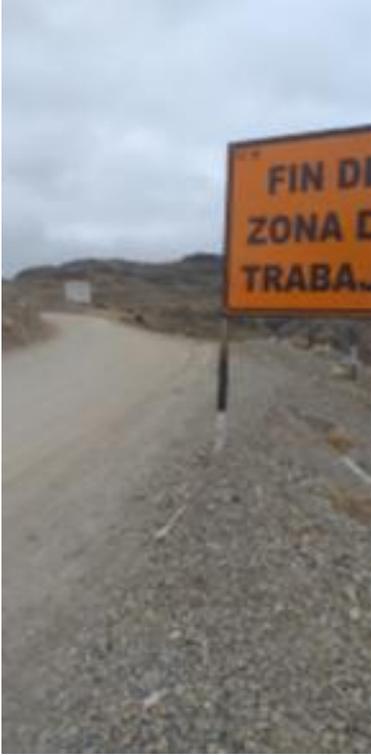
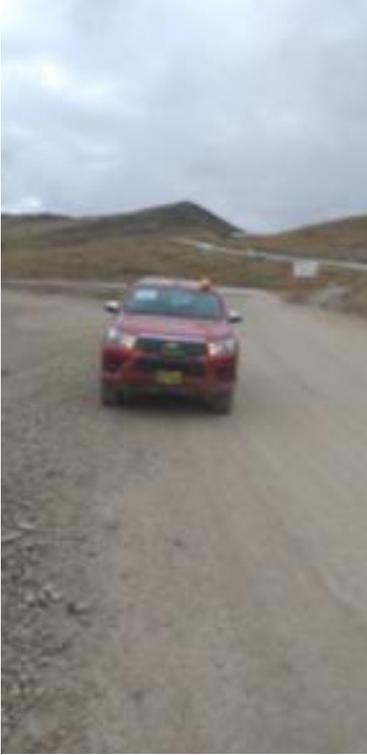
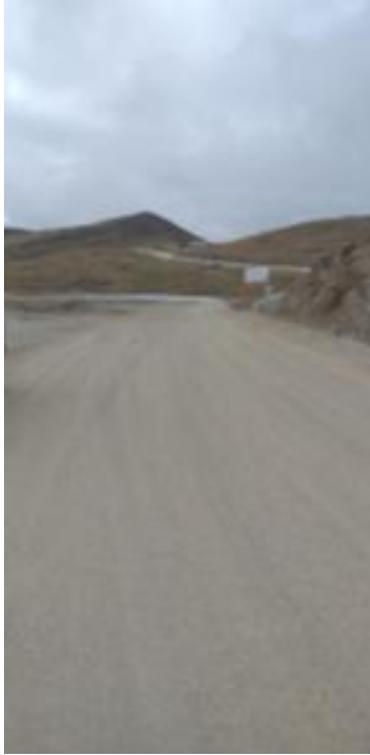
Actividades:
PROGRESIVA KM. 181+000 a km. 181+100
VISITA DE MONITOREO AL INICIO DEL TRAMO II : (DESVIO CERRO DE PASCO)

CDescripcion_____:
En la progresiva KM. 181+000 a 181+100 se realiza la visita de monitoreo al inicio del tramo II , donde la superficie esta a nivel su base (actualmente no hay actividades)

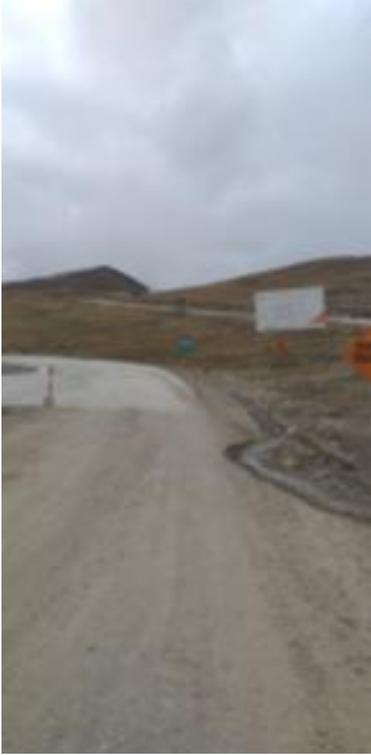
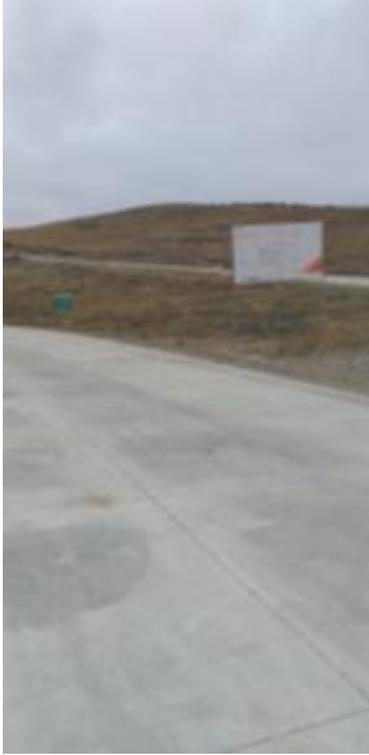
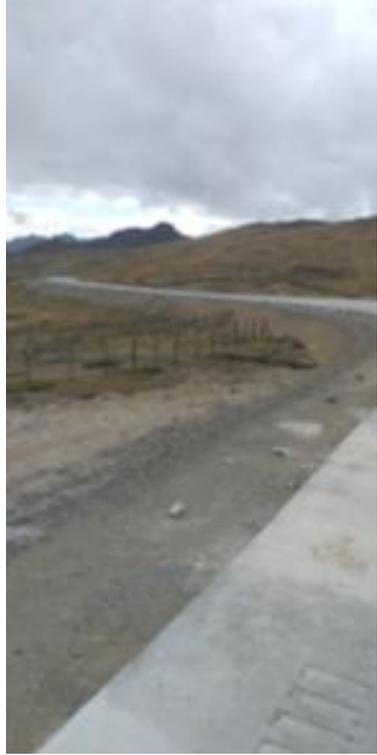
Actividades:
PROGRESIVA KM. 181+100 a 186+500
500.0 PAVIMENTOS DE CONCRETO HIDRAULICO
501.A PAVIMENTO DE CONCRETO HIDRAULICO S'S= 45 KG/CM2 (PAVIMENTADORA)

CDescripcion _____ :
En la progresiva KM. 181+100 a 186+555 se verifica la construcción de pavimento de concreto hidráulico en ambos lados de la vía. existe un sector inestable (100 m aprox.) que no ha sido pavimentado.

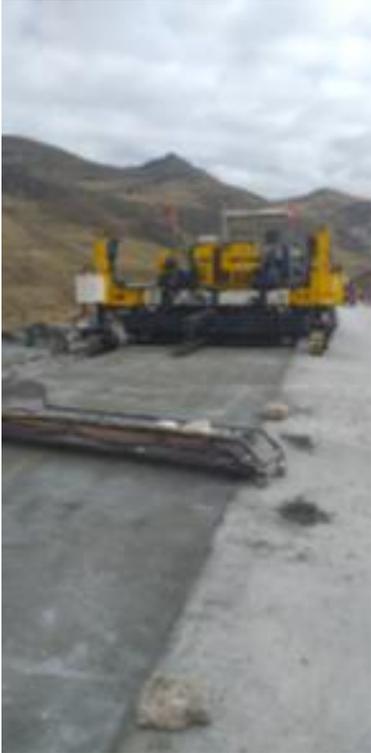
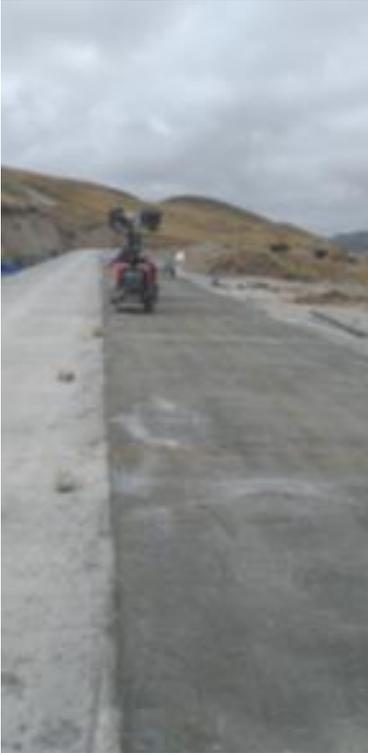
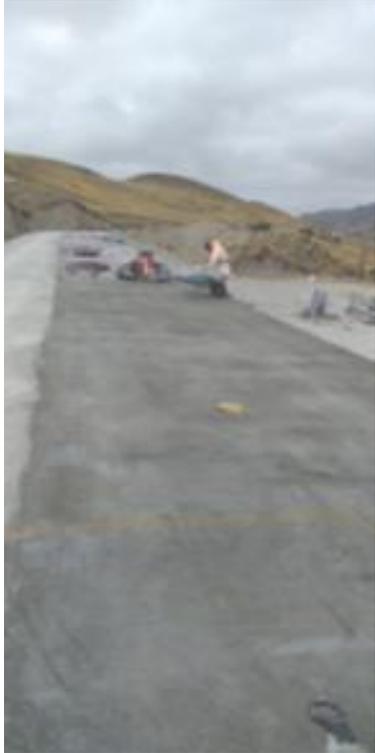
Actividades:
PROGRESIVA KM. 186+130 A KM. 186+555
500.0 PAVIMENTOS DE CONCRETO HIDRAULICO
501.A PAVIMENTO DE CONCRETO HIDRAULICO S'S= 45 KG/CM2 (PAVIMENTADORA)

CDescripcion _____ :
En la progresiva KM. 186+130 a 186+555 se realizó ayer la ejecución de pavimentación de concreto hidráulico utilizando pavimentadora, se trabaja por el lado izquierdo de la vía, Se utilizo : 1 pavimentadora, 1 retroexcavadora , 6 volquetes, 1 camión cisterna. trabajaron: 1 capataz, 1 operador de retroexcavadora, 4 operadores de pavimentadora, 6 choferes, 25 obreros.

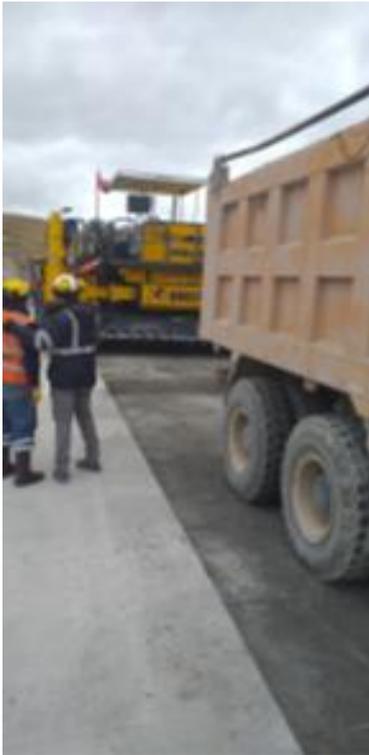
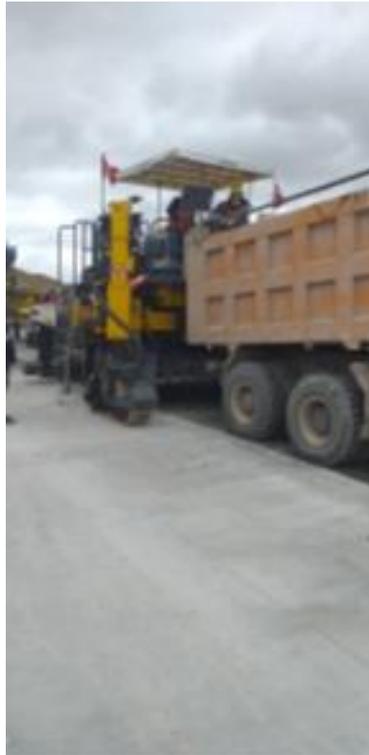
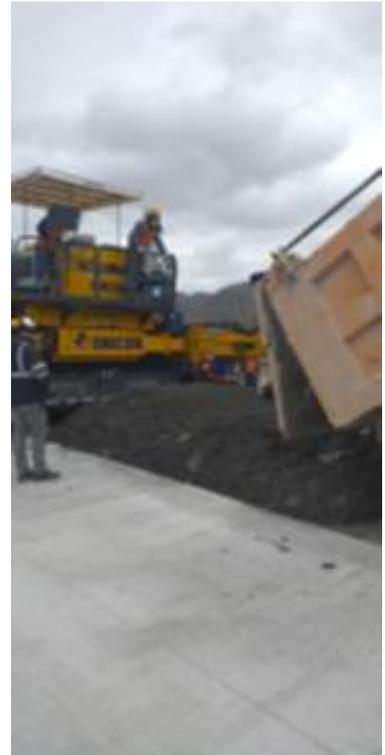
Actividades:
progresiva 186555 PROGRESIVA KM. 186+130
500.0 PAVIMENTOS DE CONCRETO HIDRAULICO
501.A PAVIMENTO DE CONCRETO HIDRAULICO S'S= 45 KG/CM2
(PAVIMENTADORA)

CDescripcion _____:
En la progresiva KM. 186+555 se realiza la ejecución de pavimentación de concreto hidráulico utilizando pavimentadora, se trabaja por el lado izquierdo de la vía, Se utiliza : 1 pavimentadora, 1 retroexcavadora , 6 volquetes, 1 camión cisterna. trabajan: 1 capataz, 1 operador de retroexcavadora, 4 operadores de pavimentadora, 6 choferes, 25 obreros.

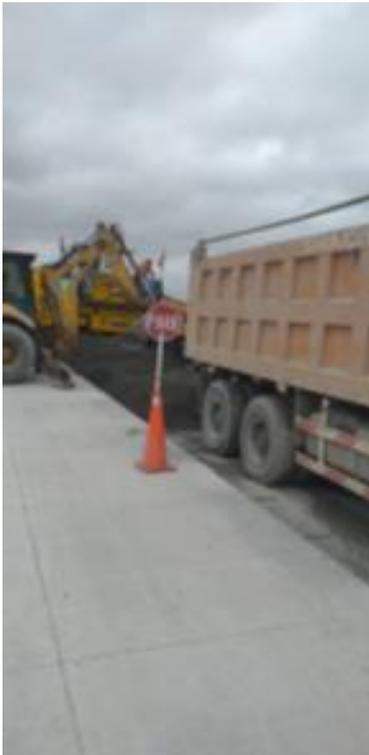
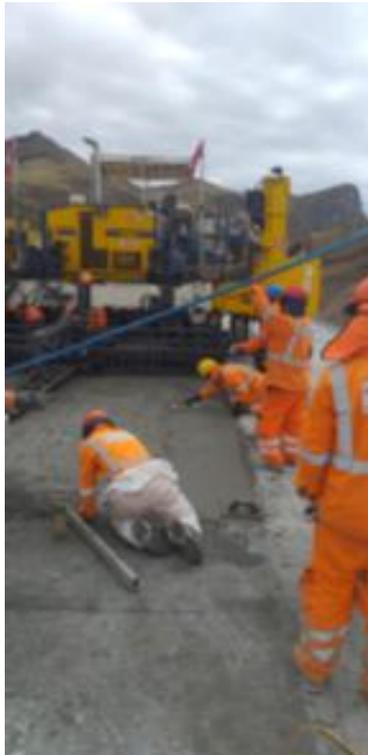
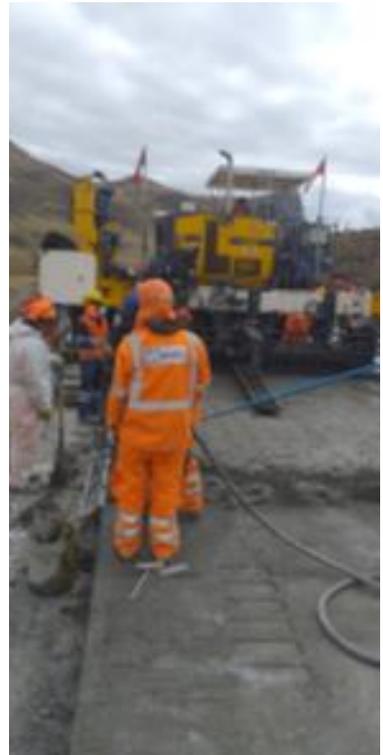
PROGRESIVA KM. 186+555
500.0 PAVIMENTOS DE CONCRETO HIDRAULICO
501.A PAVIMENTO DE CONCRETO HIDRAULICO S'S= 45 KG/CM2 (PAVIMENTADORA
700.0 TRANSPORTE
700.F TRANSPORTE DE CONCRETO HIDRAULICO (CON VOLQUETE) PARA D> 1 KM

En la progresiva KM. 186+555 se realiza la ejecución de pavimentación de concreto hidráulico utilizando pavimentadora, se trabaja por el lado izquierdo de la vía, Se utiliza : 1 pavimentadora, 1 retroexcavadora , 6 volquetes, 1 camión cisterna. trabajan: 1 capataz, 1 operador de retroexcavadora, 4 operadores de pavimentadora, 6 choferes, 25 obreros. El transporte se realiza con 6 volquetes que transportan la mezcla de concreto desde la planta No. 1 ubicado en la progresiva KM. 188+030

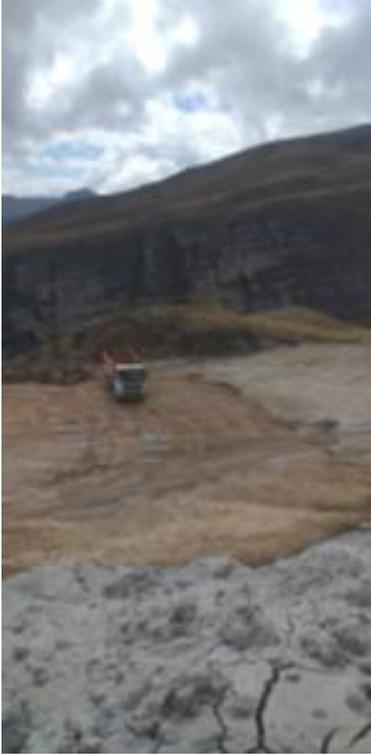
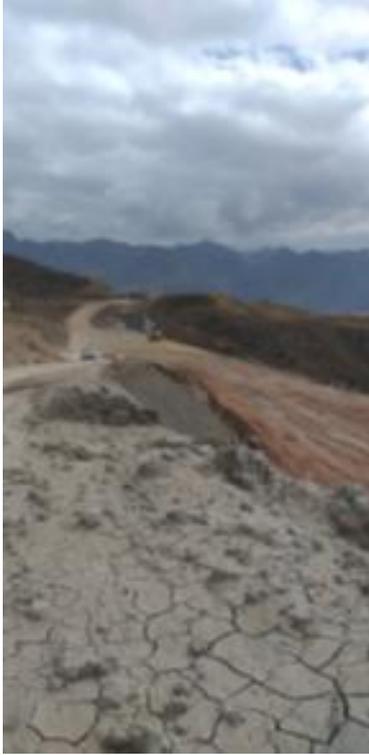
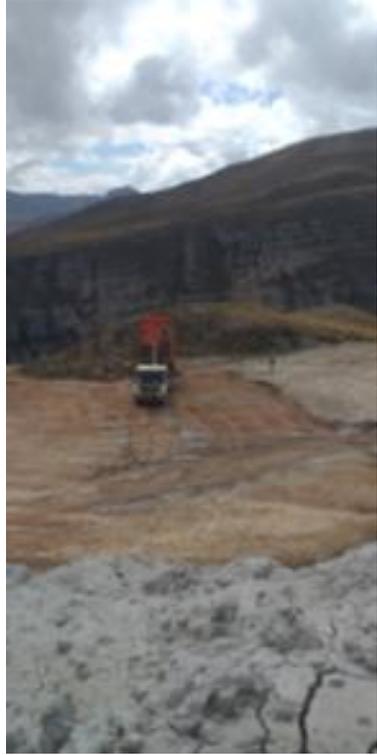
Actividades:
PROGRESIVA KM. 190+300
900.0 PROTECCION AMBIENTAL
907 PROGRAMA DE CIERRA DE OBRA
907,C ACONDICIONAMIENTO DE DESECHOS Y MATERIAL EXCEDENTE

CDescripcion _____ :
En la progresiva KM. 190+300 se realiza el acondicionamiento de desechos y material excedente, Se utiliza 1 tractor de empuje, 1 compactadora de rodillo, 7 volquetes, trabajan: 1 capataz, 2 operadores, 7 choferes, 2 vigías.

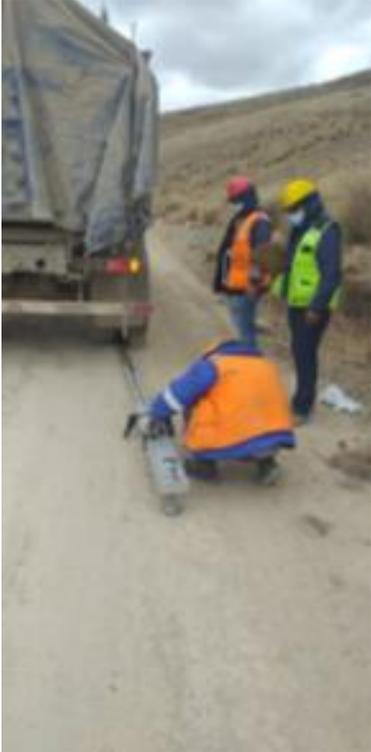
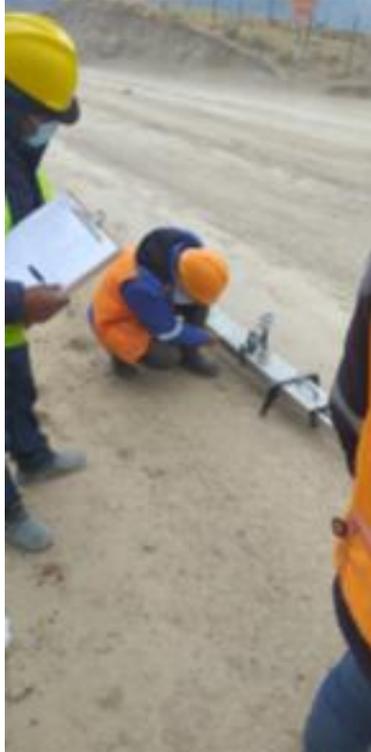
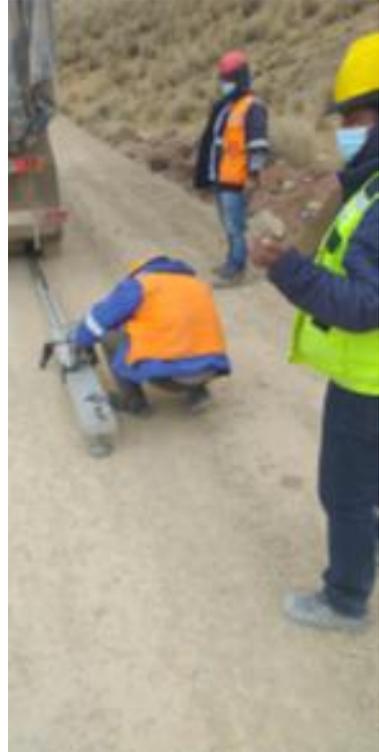
Actividades:
PROGRESIVA KM. 190+800
TOMA DE DEFLEXIONES DE LA SUBRASANTE UTILIZANDO VIGA BENKELMAN

CDescripcion _____:
En la progresiva KM. 19+800 se toma un punto de deflexión de la subrasante utilizando viga benkelman , se toman deflexiones em el lado iozquierdo de la vía desde la progresiva KM. 190+640 a KM. 190+910. trabajan 2 tecnicos de la Contratista y 1 técnico de la Supervisión.

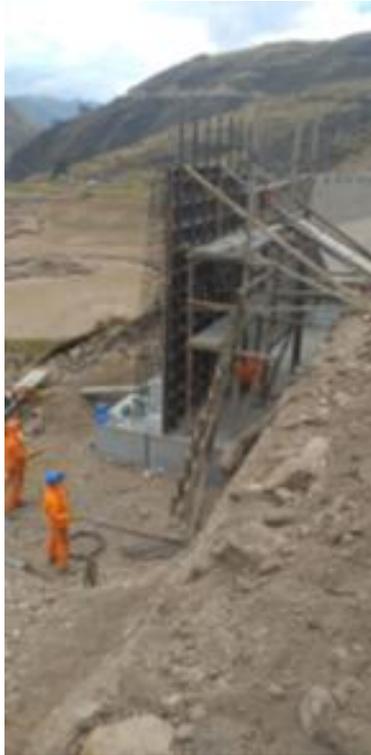
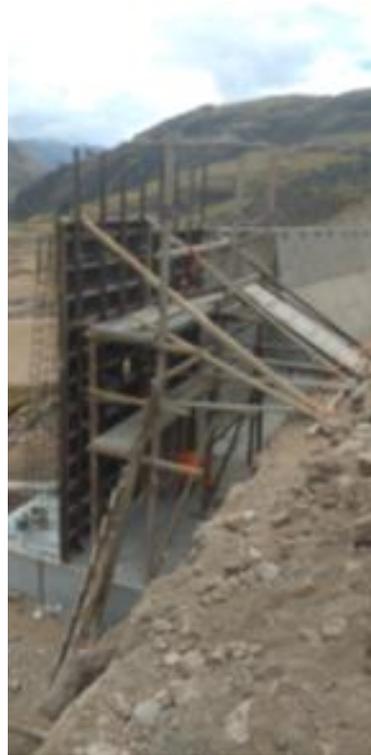
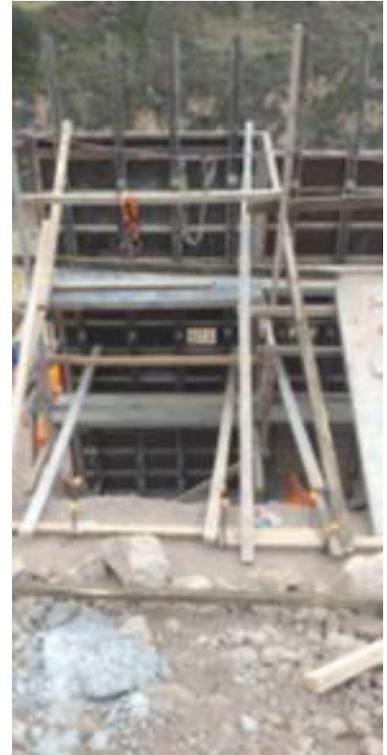
**PROGRESIVA KM. 199+785
600.0 OBRASA DE ARTE Y DRENAJE.
612.A ENCOFRADO Y DESENCOFRADO PARA OBRAS DE ARTE**

En la progresiva KM. 199+785 se realiza el encofrado de muro de concreto armado , Se utiliza herramientas menores, trabajan: 1 capataz 4 obreros
