BITACORA ELECTRÓNICA DE OBRA

Confirma Bitacora: Si	Nro Informe: 006	Fecha Informe: 12-08-2021	Nombre De La Obra: MEJORAMIENTO DE LA CARRETERA SANTA MARIA - SANTA TERESA - PUENTE HIDROELECTRICA MACHUPICCHU - ITEM A : MEJORAMIENTO DE LA CARRETERA A NIVEL DE CARPETA ASFÁLTICA	Personal Encargado: NATALY KATHERINE MARIN PAUCAR
---------------------------------	----------------------------	-------------------------------------	---	---

INFORME DIARIO N° 006-2021-CARRETERA SANTA MARÍA - SANTA TERESA - PUENTE HIDROELÉCTRICA MACHUPICCHU/ NKMP

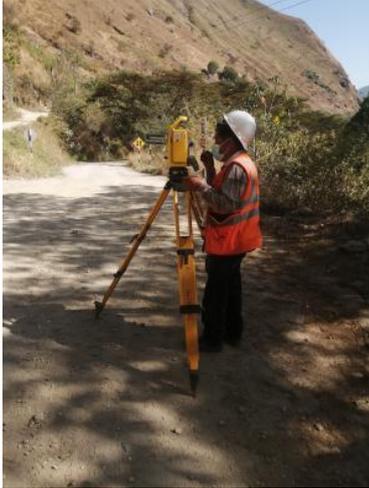
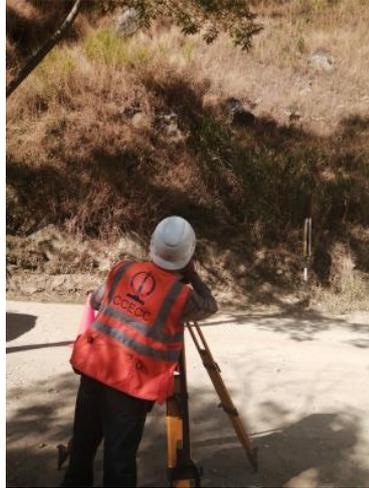
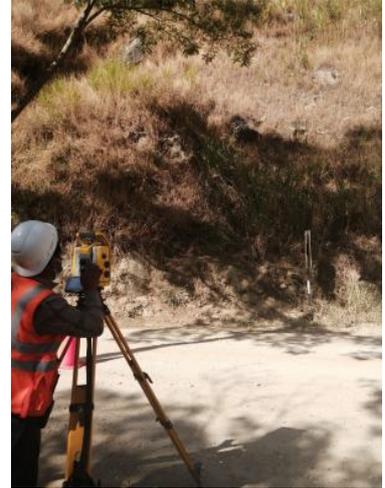
Levantamiento topográfico para elaborar secciones

Cuadrilla de topografía de la empresa contratista, que realizan el levantamiento topográfico para el diseño de plano de planta, perfil y secciones.

Al no contar con los implementos de seguridad, como arneses y otros para trabajos en altura; se encuentran tomando datos de los puntos cercanos hasta donde llega el alcance del equipo topográfico.

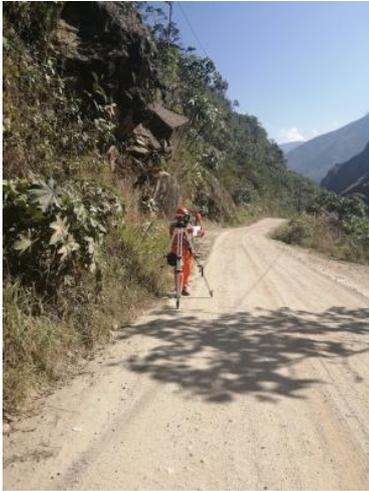
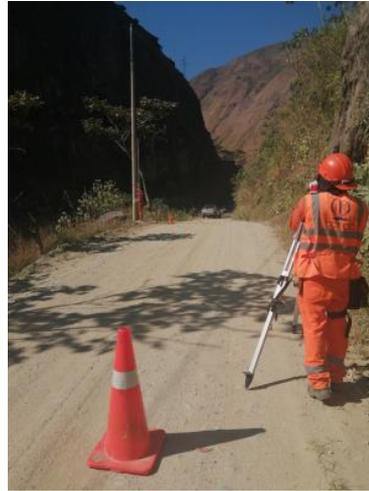
Verificación final de BM

Una de las cuadrillas de topografía de la empresa contratista, realizaba la verificación final de los BM del proyecto.

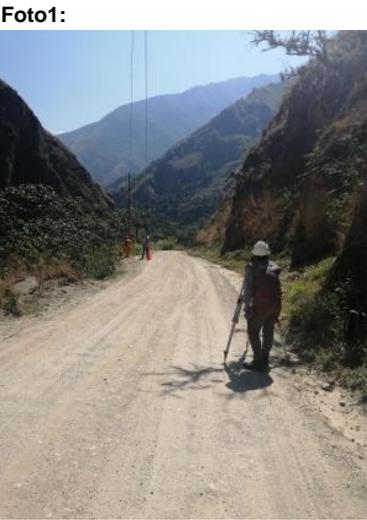
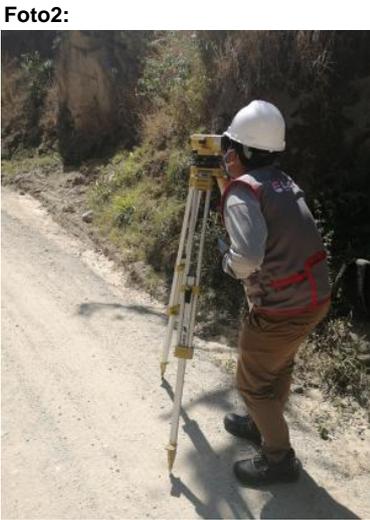
Actividades:
Verificación de BM

CDescripcion_____:
El personal Técnico de Supervisión realizó trabajos de nivelación y verificación de BM, presentados por al empresa contratista.

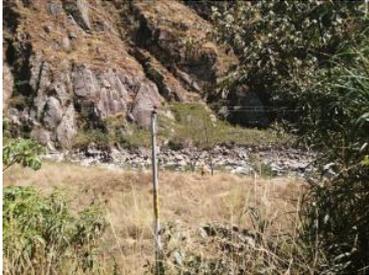
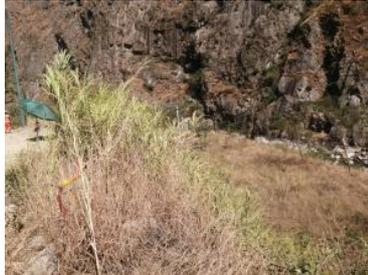
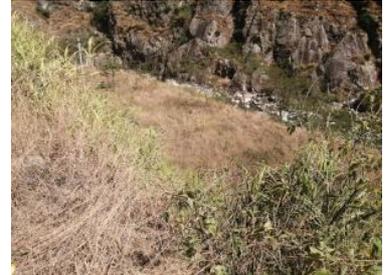
Actividades:
DME KM 26+500

- Según indica la supervisión el DME ubicado en el km 26+500, no esta disponible aun, pues falta autorización de SERFOR y ELECTROLUZ, para reubicación de los postes; indican que mientras los postes causen interferencias, no se podra usar como DME, por temas de seguridad; y por lo expuesto en el panel fotográfico.

Se observó que el área se encuentra delimitada con retazos de cinta de seguridad. Según señaló la supervisión, el área cuenta con la poligonal, ya que es un DME propuesto en el expediente técnico del proyecto; sin embargo requiere coordinar con SERFOR la autorización para desbroce y con ELECROLUZ, la interferencia de 03 postes de electricidad, ya que tendrían que ser removidos. Aun no se han realizado estas gestiones debido a que no se cuenta con el eje definitivo del proyecto, el cual permitirá a ambas instituciones delimitar la afectación del proyecto en sus instancias respectivas.

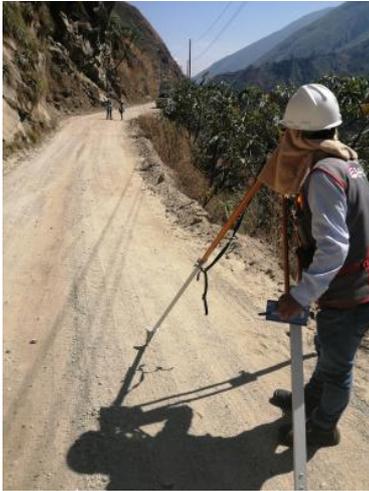
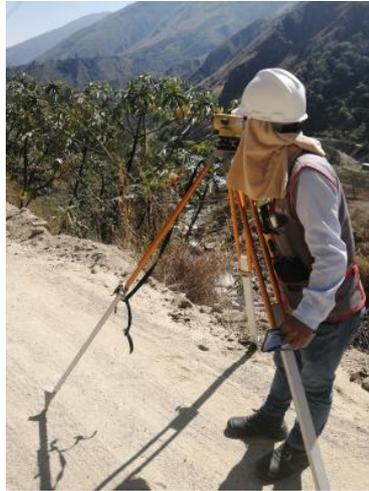
Actividades:
Verificación de la BM y nivelación de terreno

CDescripcion_____:
El personal Técnico de Supervisión realizó trabajos de nivelación y verificación de BM, presentados por al empresa contratista, entre las progresivas del 23+000 al 30+500.

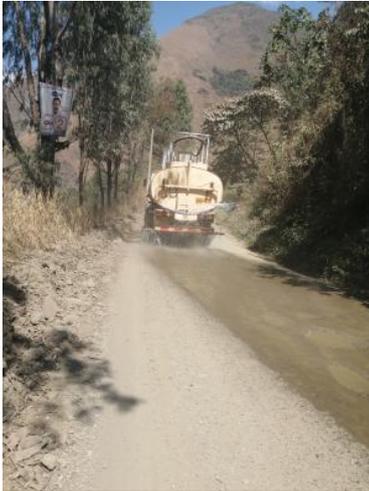
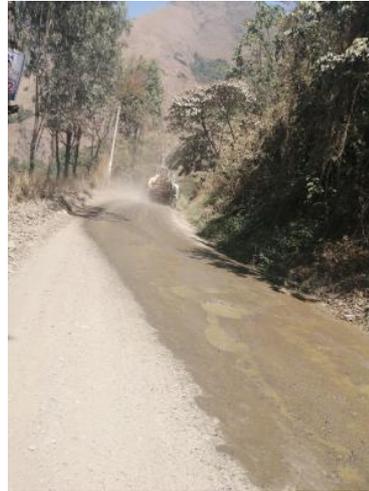
Control de emisión de polvo

- Se observó que en los km del 23+000 al 30+500 no existe presencia de 01 cisterna de agua que atenúe el polvo ocasionado por vehículos que transitan, haciendo dificultoso el trabajo para las cuadrillas de topografía.

EL control de emisión de polvo, se viene realizando con 01 ola cisterna de agua, entre las progresivas del 00+000 al 22+000; sin embargo en las progresivas que llegan hasta el 30+500, no se realiza el control de polvo; resultando peligros para el personal de topografía que realiza labores en esos sectores.

- Se recomienda a las empresas contratista y supervisora llenar el cuaderno de obra diariamente, ya que ello permite conocer las actividades realizadas durante la jornada, asi como las ocurrencias.
- Se recomienda poner en funcionamiento la segunda cisterna de agua propuesta, ya que la polución en las áreas de trabajo es perjudicial y peligrosa.

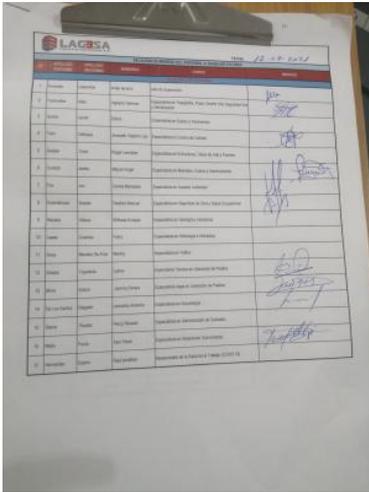
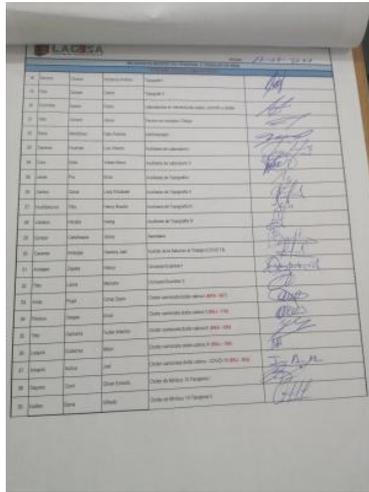
Asistencia supervision

Registro de asistencia de personal clave.
