BITACORA ELECTRÓNICA DE OBRA

Confirma Bitacora: Si	Nro Informe: 138-NACM-ESC-DO PVN	Fecha Informe: 12-08-2021	Nombre De La Obra: Carretera Moquegua - Omate - Arequipa Tramo: II km. 35 al km. 153.50	Personal Encargado: CUTIPA MONZON NESTOR ARNULFO
---------------------------------	--	-------------------------------------	---	--

INFORME N° 138-NACM-ESC-DO PVN

REPORTE DEL JUEVES 12 DE AGOSTO DEL 2021

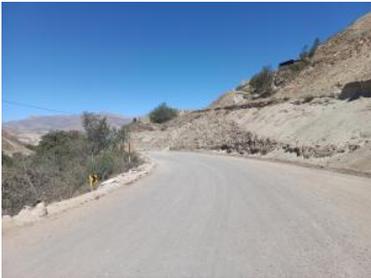
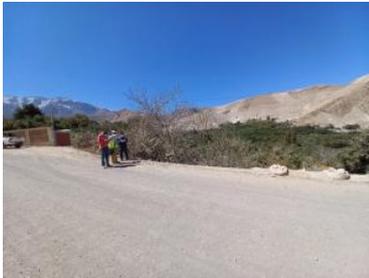
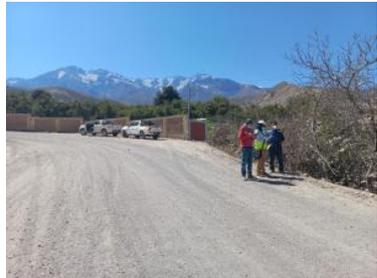
Actividades:
UBICACION: KM 99+400

CDescripcion_____:
EVALUACION DE ZONAS INESTABLES POR LOS INGENIEROS DE LA DIRECCION DE CALIDAD DEL PVN.
ING. KARINA BARREDA ESP. EN GEOLOGIA
ING. FERMIN PORRAS ESP. EN COSTOS Y PRESUPUESTOS.
ING. STIWARD ZALDAÑO ESP. EN HIDROLOGIA E HIDRAULICA

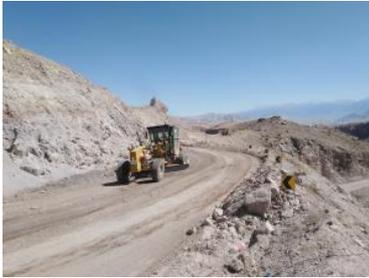
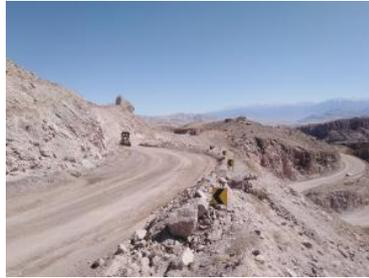
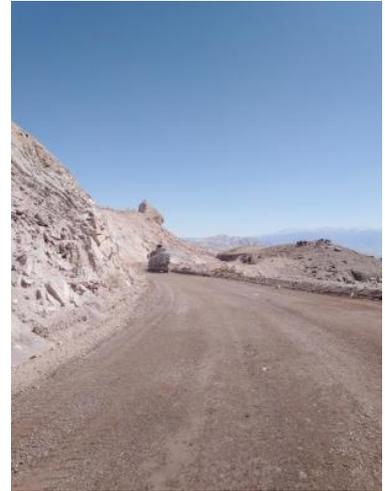
UBICACION: TRAMO KM 39+360 AL KM 39+700

PERSONAL UTILIZADO: 02 VIGIAS, 01 PEON Y 01 JEFE DE GRUPO
MAQUINARIA(INCL. OPERADOR) : 01 CARGADOR FRONTAL, 01 VOLQUETE, 01
RODILLO VIBRATORIO, 01 CAMIÓN CISTERNA, 01 MOTONIVELADORA, 01 MICRO
BUS TRASLADO PERSONAL Y 01 CAMIONETA PICK UP 4X4

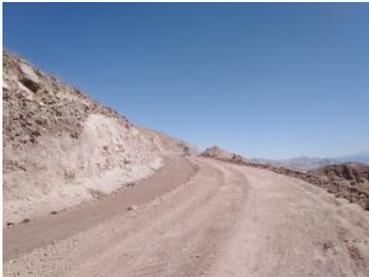
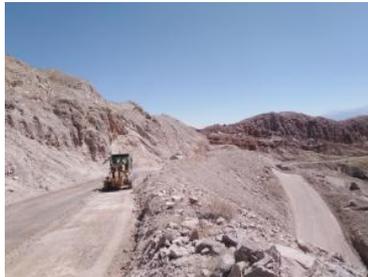
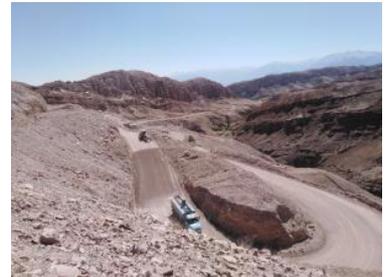
Actividades:
UBICACION: PROGRESIVA KM 39+820 AL KM KM 41+000

CDescripcion_____:
PERFILADO, RIEGO Y COMPACTADO DE PLATAFORMA.

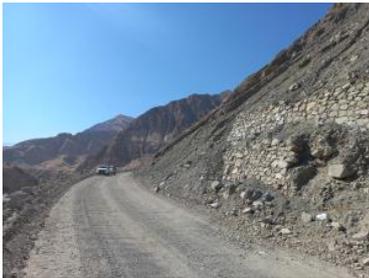
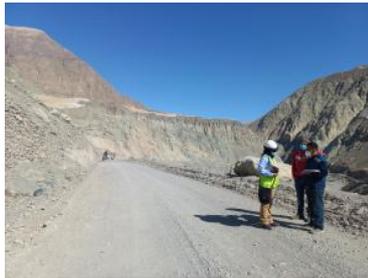
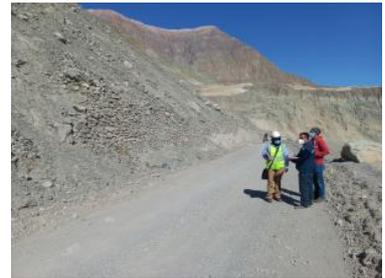
Actividades:
UBICACION: PROGRESIVA KM 75+780

CDescripcion_____:
INGENIEROS ESPECIALISTAS DE LA DIRECCIONDE CALIDAD EVALUANDO ZONAS INESTABLES PARA GENERAR LOS PAO CORRESPONDIENTES.
