## BITACORA ELECTRÓNICA DE OBRA

| Si | 052-<br>2021 | 13-08-2021 | REHABILITACION Y<br>MEJORAMIENTO DE LA<br>CARRETERA PALLASCA -<br>M O L L E P A T A -<br>MOLLEBAMBA - SANTIAGO<br>DE CHUCO EMPALME RUTA<br>NO 10, TRAMO SANTIAGO<br>DE CHUCO - MOLLEPATA | VILCHEZ ESPINOZA<br>JOHNATHAN ARTURO |

Reporte diario Santiago de Chuco - Mollepata

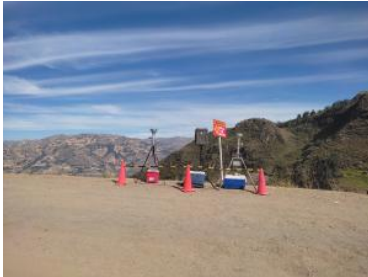
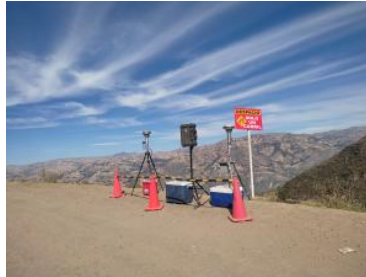
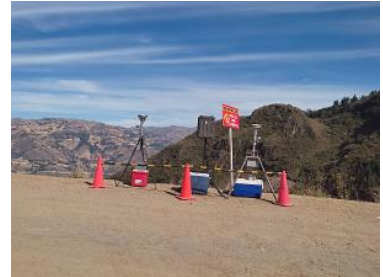
En la progresiva 25+980 se realizan las pruebas de monitoreo ambiental.
