## BITACORA ELECTRÓNICA DE OBRA

### REGISTRO DE LA BITACORA Y FOTO DEL CUADERNO DE OBRA

<b>Confirma Bitacora:</b> Si	<b>Nro Informe:</b> 116	<b>Fecha Informe:</b> 13-08-2021	<b>Nombre De La Obra:</b> Carretera Oyon- Ambo, Tramo II: Dv. Cerro de Pasco- Dv. Chacayan	<b>Personal Encargado:</b> BORIS WALTER AYLLÓN CARCELÉN
---------------------------------	----------------------------	-------------------------------------	---	---

OBRA: MEJORAMIENTO DE LA CARRETERA OYON - AMBO TRAMO 2 DESVIO CERRO DE PASCO DESVIO CHACAYAN

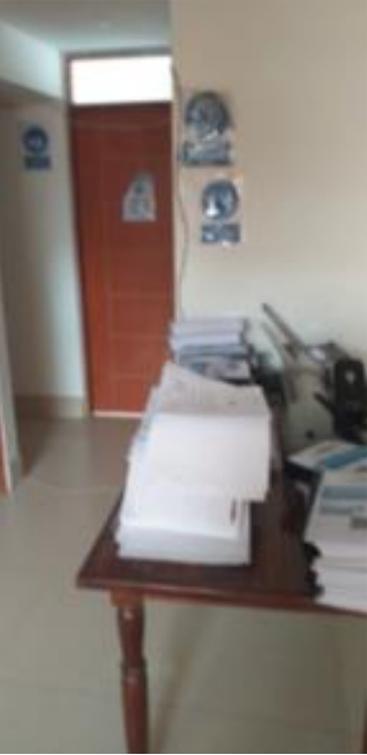
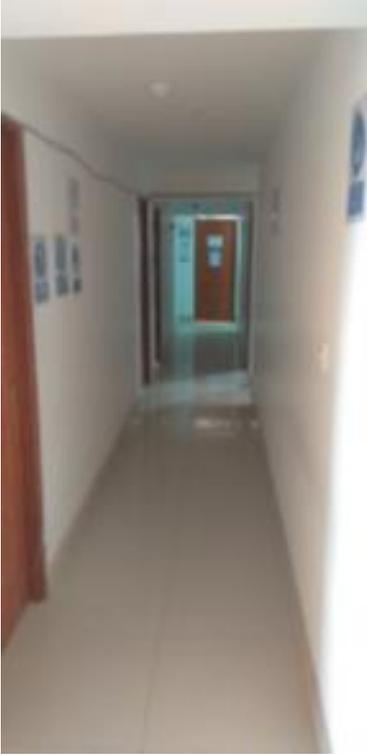
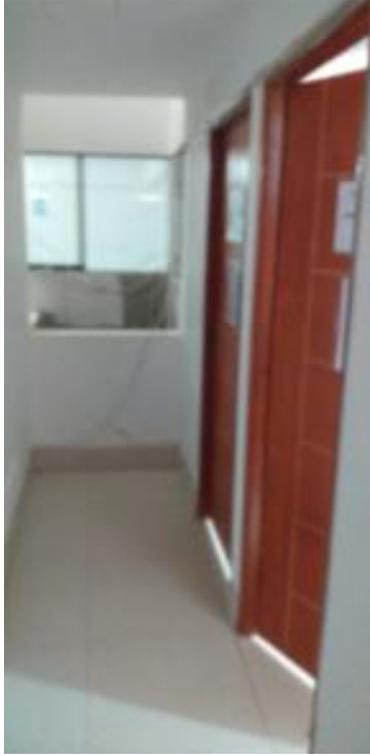
**Actividades:**  
PROGRESIVA KM. 214+500  
VISITA DE MONITOREO A LAS OFICINAS DE LA SUPERVISIÓN: EN BUSCA DEL CUADERNO DE OBRA

**CDescripcion\_\_\_\_\_:**  
En la progresiva KM. 214+500 se realiza visita de monitoreo a las oficinas de la supervisión, en busca del cuaderno de obra, sin lograr el objetivo.

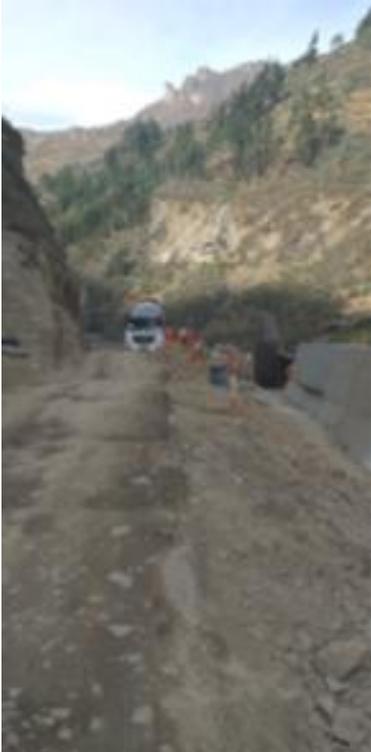
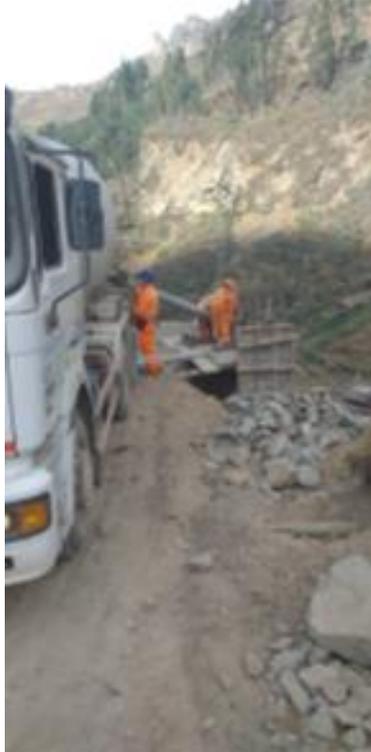
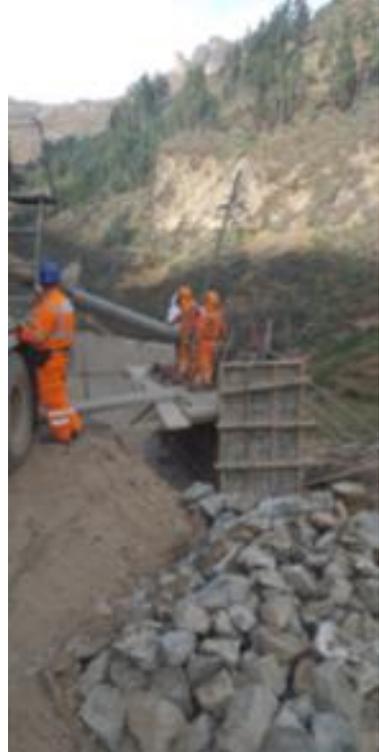
**Actividades:**  
PROGRESIVA KM. 216+282  
600.0 OBRAS DE ARTE Y DRENAJE  
610.E1 CONCRETO CICLOPEO ( F'C= 175 KG/CM2 + 30% P.M.)

**CDescripcion\_\_\_\_\_:**  
En la progresiva KM. 216+282 se realiza el vaciado de mezcla de concreto para la construcción de muro de concreto ciclópeo. Se utiliza herramientas menores, trabajan: 1 capataz, 4 obreros, 2 vigias

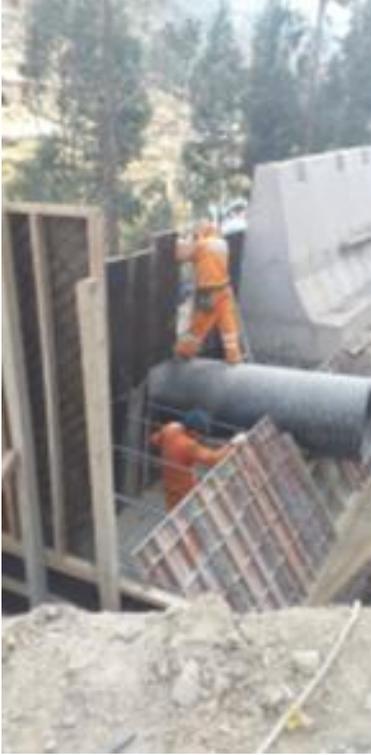
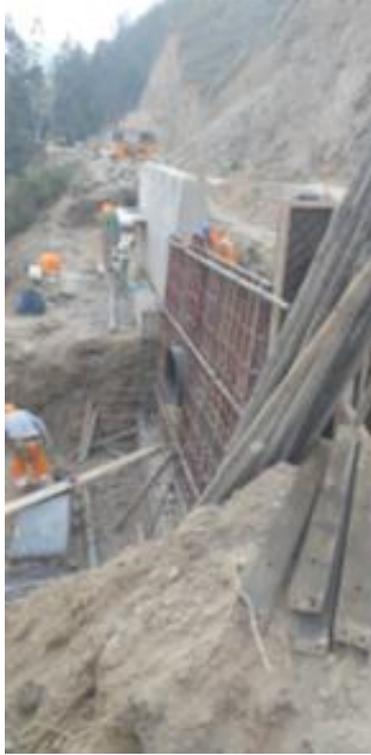
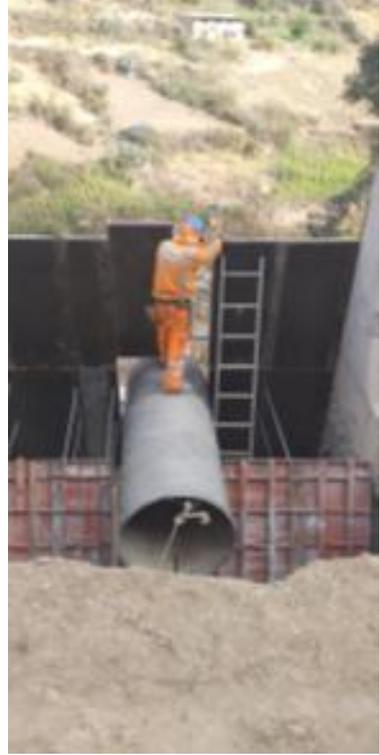
**Actividades:**  
PROGRESIVA KM. 216+ 270  
600.0 OBRAS DE ARTE Y DRENAJE  
612.A ENCOFRADO Y DESENCOFRADO PARA OBRAS DE ARTE  
622.B TUBERIA CORRUGADA DE ACERO GALVANIZADO CIRCULAR DE D= 0.90 M.

**CDescripcion** \_\_\_\_\_ :  
En la progresiva KM. 216+270 se realiza el encofrado para la construcción de muro - alcantarilla , donde se coloca una tubería corrugada de acero galvanizado de 0.90 m. Se utiliza herramientas menores, trabajan: 1 capataz, 4 obreros.

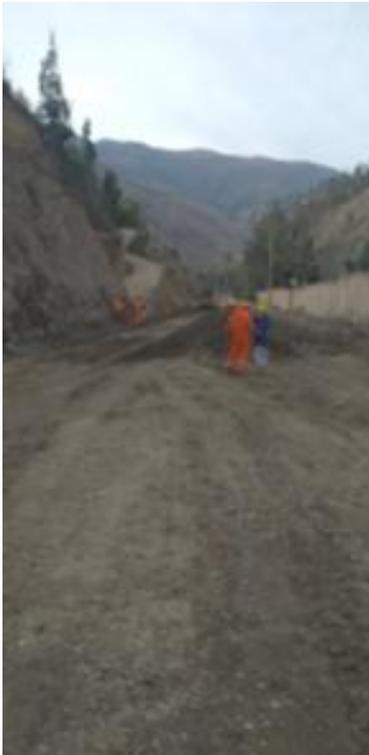
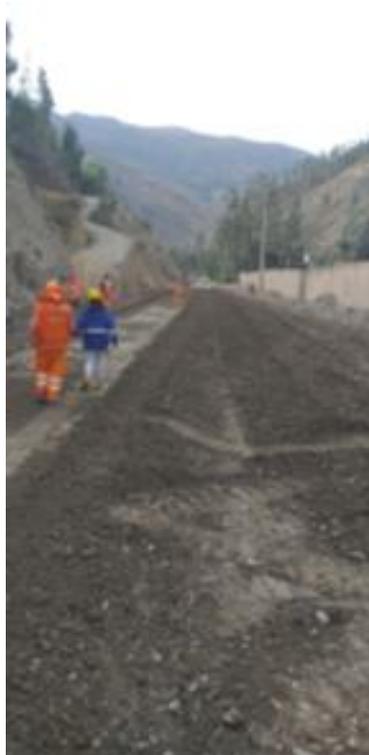
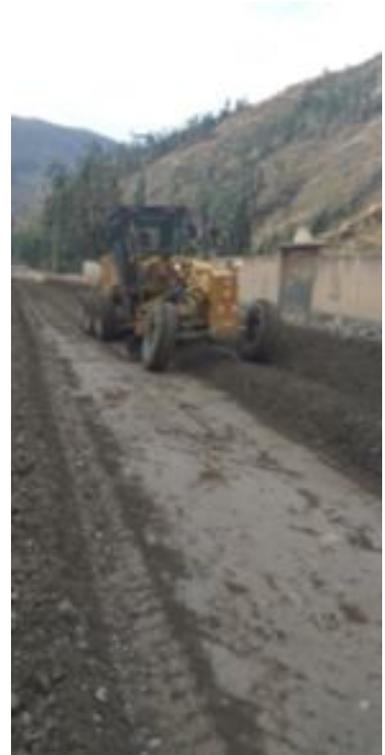
**PROGRESIVA KM. 222+390 A KM. 222+540  
200.0 MOVIMIENTO DE TIERRAS  
210.A CONFORMACION DE TERRAPLENES**

En la progresiva Km. 222+390 a Km. 222+540 se realiza la conformación de terraplenes. Se utiliza una motoniveladora, 1 vibro compactadora, trabajan: 1 capataz, 2 operadores, 3 obreros, 2 vigías.

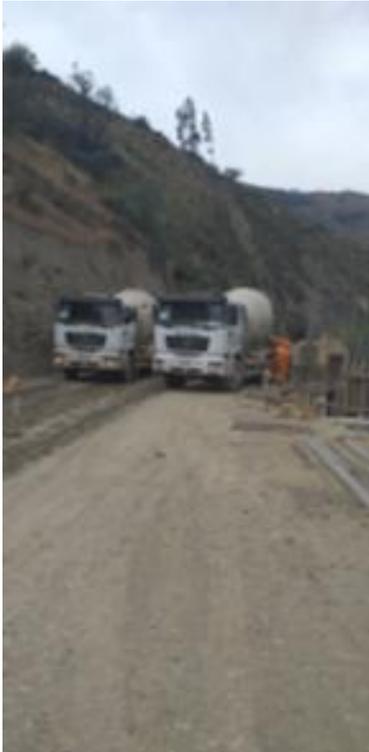
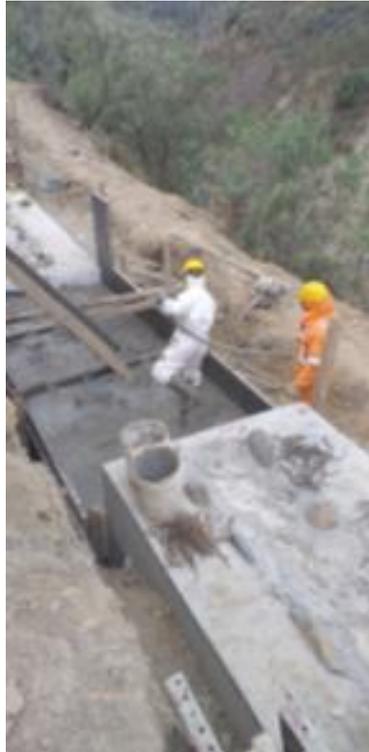
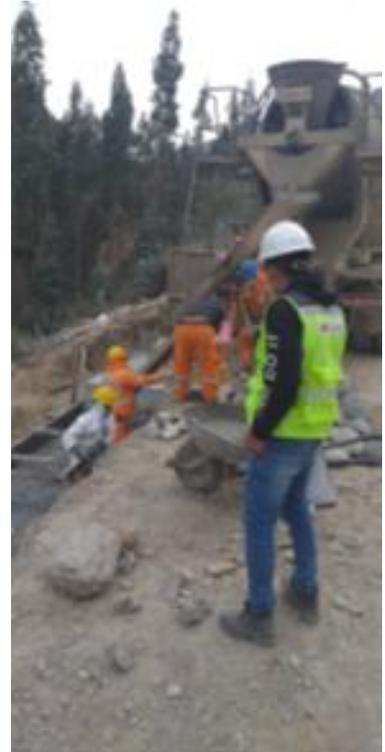
**Actividades:**  
PROGRESIVA KM. 224+774 a 224+504.18  
600.0 OBRAS DE ARTE Y DRENAJE  
610.E1 CONCRETO CICLOPEO ( F'C= 175 KG/CM2 + 30% P.M. )

**CDescripcion** \_\_\_\_\_:  
zapata muro ciclopeo En la progresiva KM. 224+774 a 224+504.18 se realiza el vaciado de mezcla de concreto de F'c= 175kg/cm2 mas 30 % de piedras medianas para la construcción de zapatas ( paño No. 3 y 5 ) de muro de concreto ciclópeo , Se utiliza dos camión mixer, un vibrador de concreto y herramientas menores. Trabajan: 1 capataz, 2 operador de mixer, 6 obreros, 2 vigias

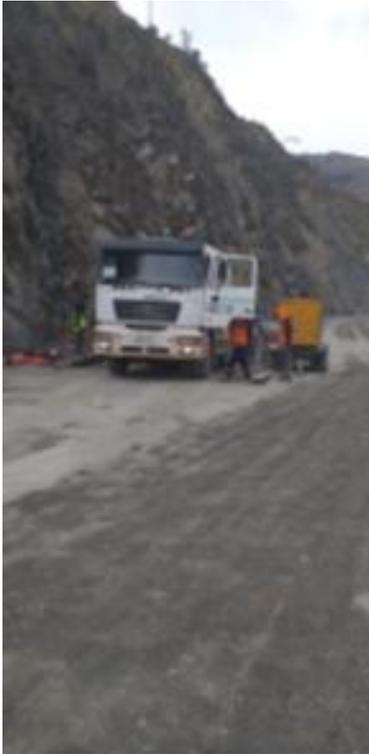
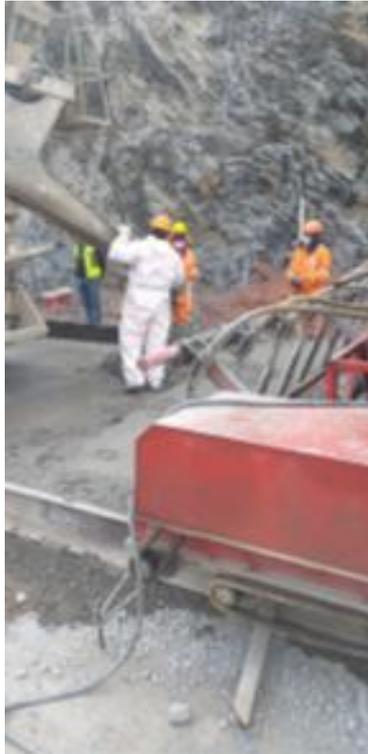
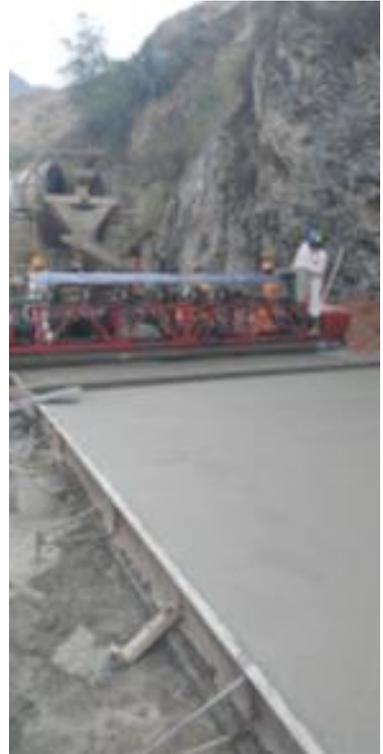
**Actividades:**  
PROGRESIVA KM. 224+540 a KM. 224+590  
300.0 SUB BASE Y BASES  
303.B BASE DE CONCRETO HIDRAULICO F'C= 85 KG/CM2

**CDescripcion** \_\_\_\_\_:  
En la progresiva KM. 224+540 a Km. 224+590 encima del solado de concreto se realiza la base de concreto hidráulico, en lado izquierdo de la vía . Se utiliza equipo menor manual de pavimentación, 2 camiones mixer , 2 equipos de vibrado de concreto, herramientas menores, trabajan 1 capataz, 2 operarios de mixer, 1 operador de equipo menor, 12 obreros

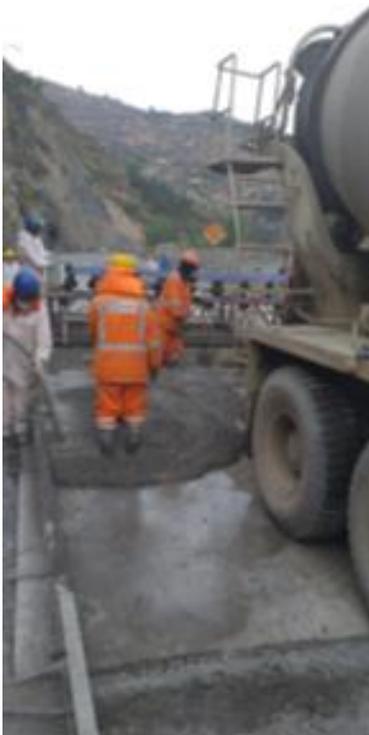
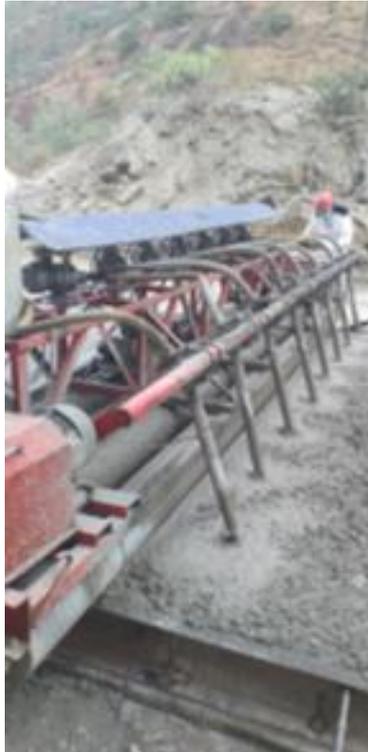
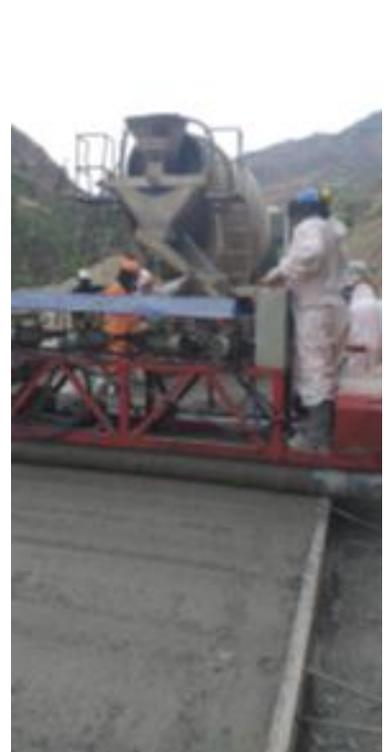
**Actividades:**  
PROGRESIVA KM. 224+540 a KM. 224+590  
300.0 SUB BASE Y BASES  
303.B BASE DE CONCRETO HIDRAULICO F'C= 85 KG/CM2

**CDescripcion** \_\_\_\_\_:  
En la progresiva KM. 224+540 a Km. 224+590 se verifica la realización de base de concreto hidráulico, en lado izquierdo de la vía . Actualmente se realiza el vaciado de base de pavimento de concreto. Se utiliza equipo menor manual de pavimentación, 2 camiones mixer , 2 equipos de vibrado de concreto, herramientas menores, trabajan 1 capataz, 2 operarios de mixer, 1 operador de equipo menor, 12 obreros

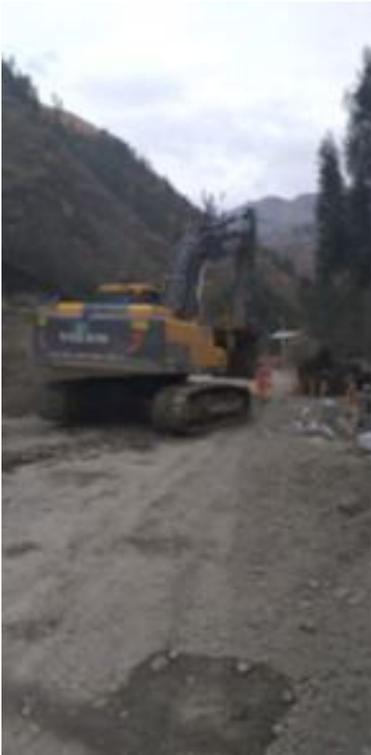
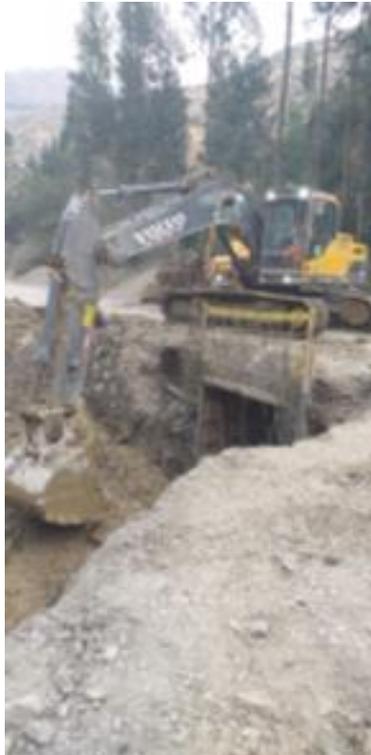
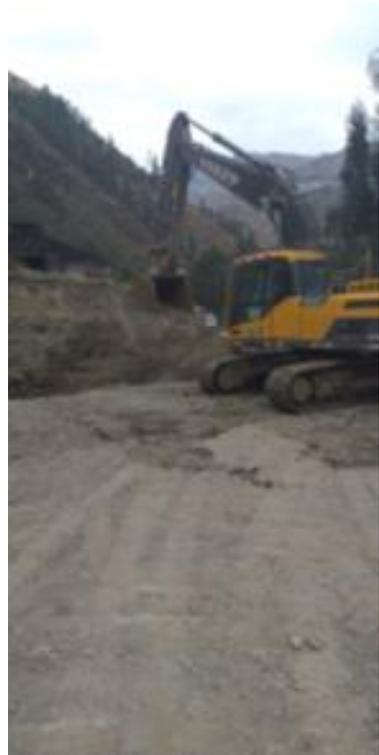
**Actividades:**  
PROGRESIVA KM. 225+810  
600.0 OBRAS DE ARTE Y DRENAJE  
601.A EXCAVACION NO CLASIFICADA PARA ESTRUCTURAS

**CDescripcion** \_\_\_\_\_:  
En la progresiva Km. 225+810 se realiza la excavación en el lado izquierdo de la vía para la continuación de la otra mitad de alcantarilla marco de concreto armado. Se utiliza una excavadora de oruga, trabajan: 1 capataz, 1 operador , 2 vigías.

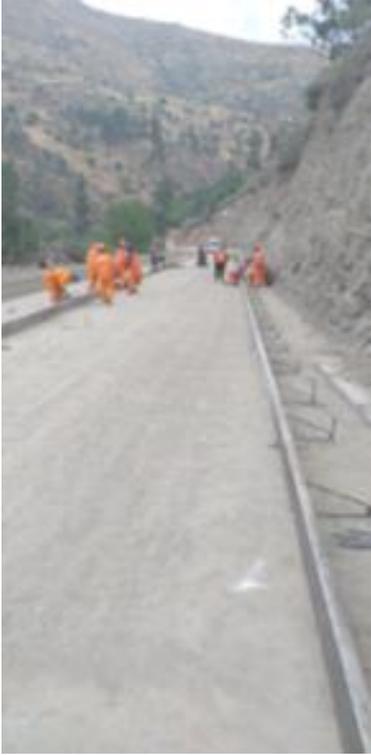
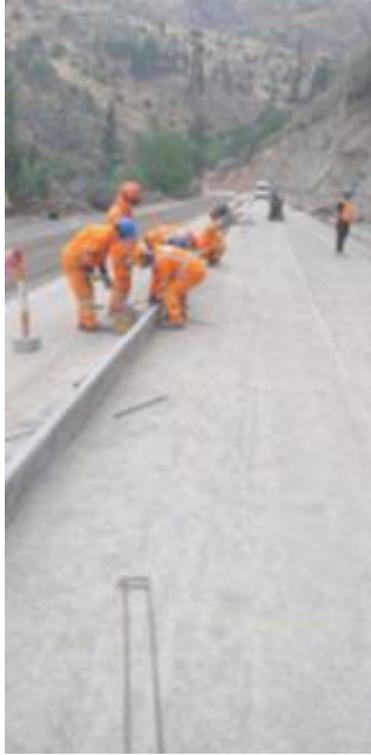
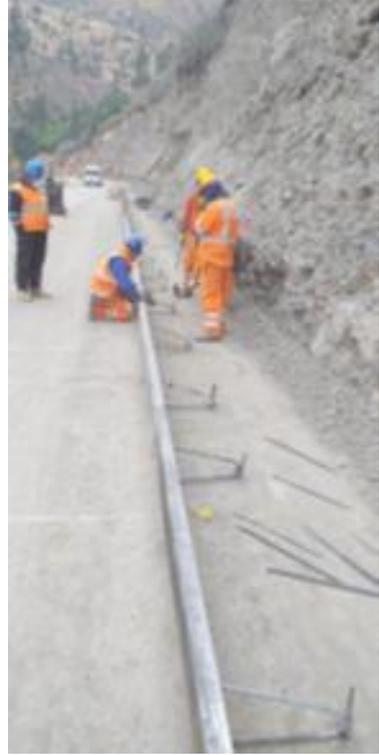
**Actividades:**  
PROGRESIVA KM. 227+220 A KM. 227+310  
500,0 PAVIMENTOS DE CONCRETO HIDRAULICO  
501.B PAVIMENTO DE CONCRETO HIDRAULICO S'S= 45 KG/CM2 (MANUAL)  
612.C ENCOFRADO Y DESENCOFRADO PARA PAVIMENTOS

**CDescripcion** \_\_\_\_\_ :  
En las progresivas Km. 227+220 a Km. 227+310 se realiza la preparación del terreno y el encofrado ( lado izquierdo de la vía ) para la construcción manual de pavimentos de concreto hidráulico. Se utiliza equipo menor, trabajan: 1 capataz, 10 obreros, 2 vigías

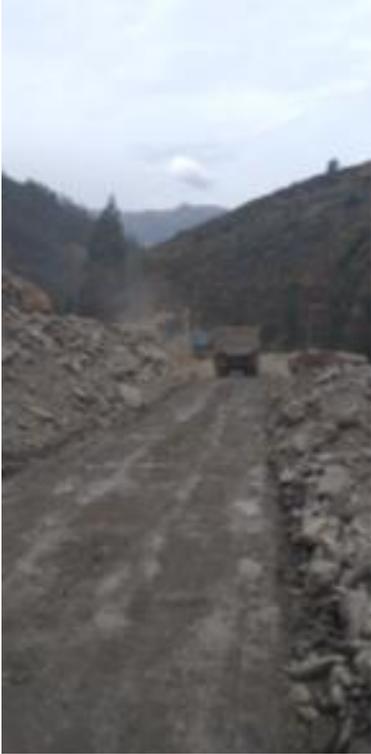
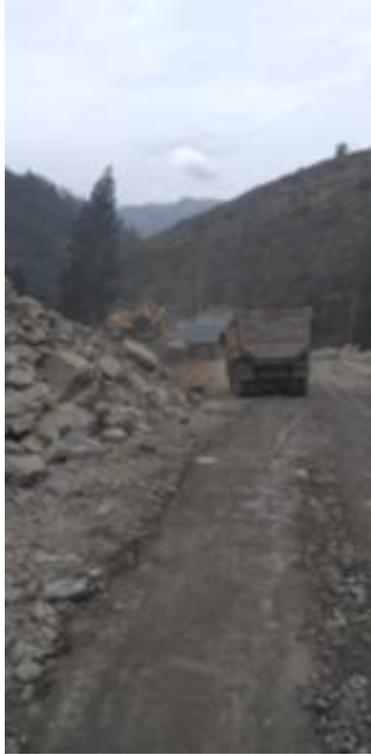
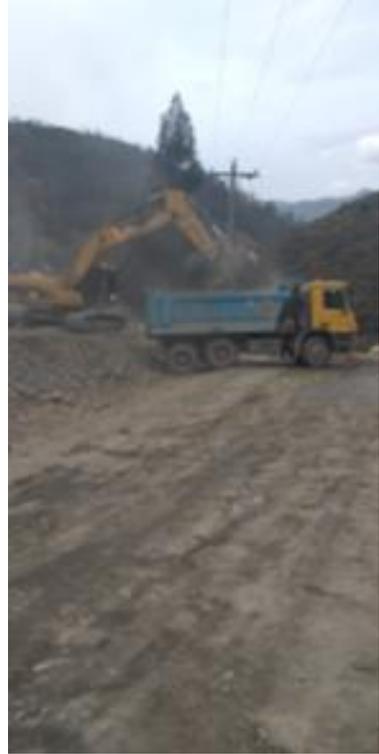
**Actividades:**  
PROGRESIVA KM. 227+520  
700.0 TRANSPORTES  
700.H TRANSPORTE DE ELIMINACION DE MATERIAL A DME >1 KM,

**CDescripcion** \_\_\_\_\_:  
En la progresiva KM. 227+520 se realiza el transporte de eliminación de material a DME a distancias mayores de 1 km. Se utiliza una excavadora de oruga y 4 volquetes, trabajan: 1 capataz, 1 operadores, 4 choferes y 2 vigías

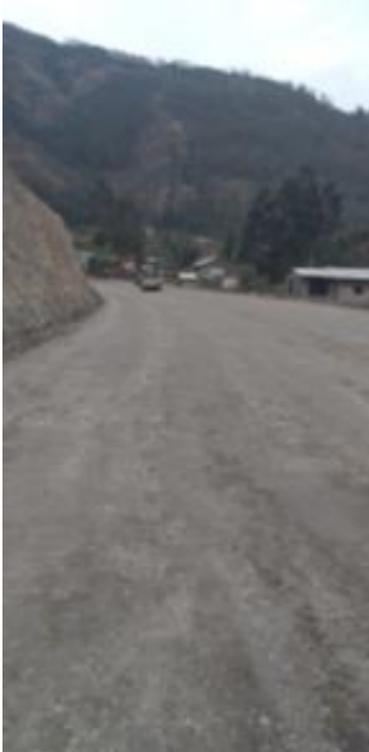
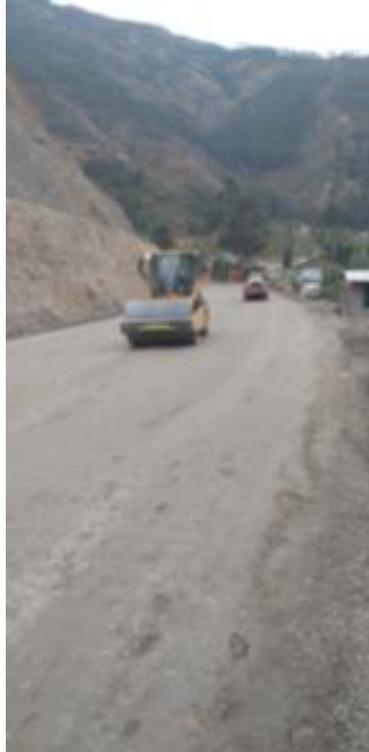
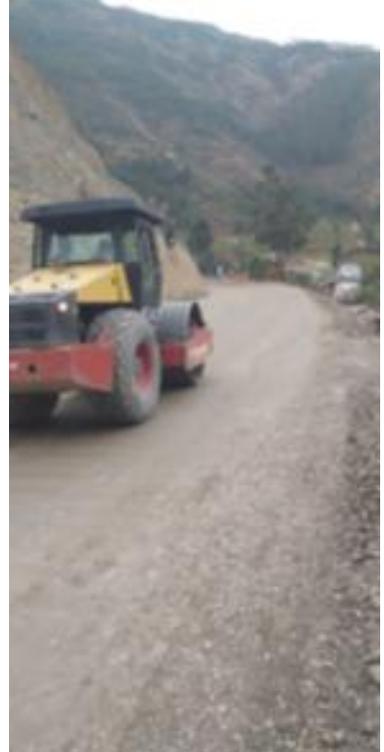
PROGRESIVA KM. 227+600 A KM. 227+800  
300.0 SUB BASE Y BASES  
303.A SUB BASE GRANULAR

En la progresiva Km. 227+600 a Km. 227+800 se realiza la construcción de sub base granular. Se utiliza una motoniveladora, dos compactadoras de rodillo y un camión cisterna. Trabajan: 1 capataz, 3 operadores, 1 chofer y 2 vigías

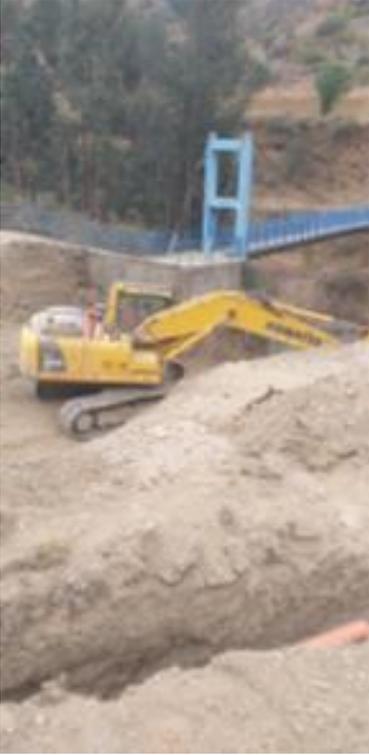
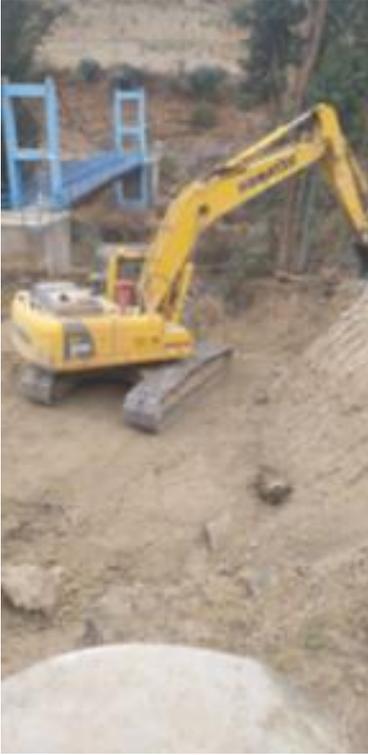
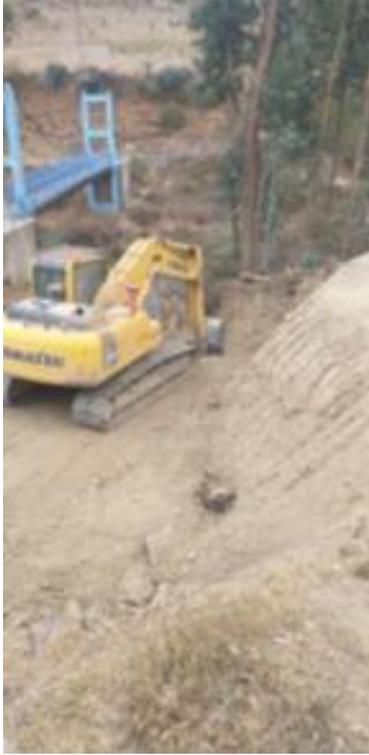
**Actividades:**  
PROGRESIVA KM. 227+970  
1000.0 PUENTES MENORES: PUENTE UZPACHACA  
1000.3 ESTRIBOS  
601.C EXCAVACION PARA ESTRUCTURAS EN MATERIAL SECO

**CDescripcion** \_\_\_\_\_ :  
En la progresiva Km. 227+970 se realiza la excavación del sitio donde se construirá los estribos del nuevo puente Uzpachaca. se utiliza una excavadora de oruga, trabajan 1 capataz, 1 operador, 2 obreros., 2 vigías.

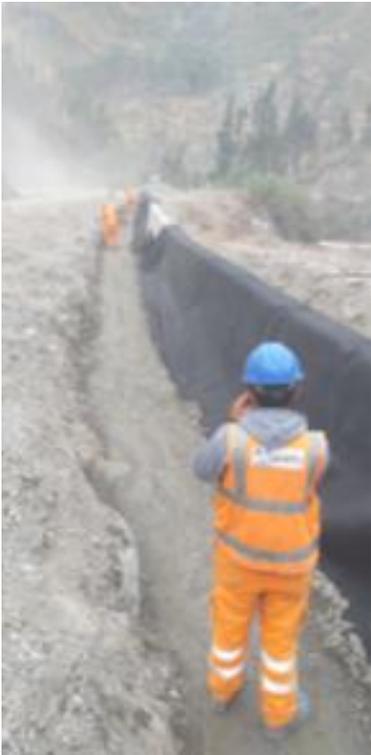
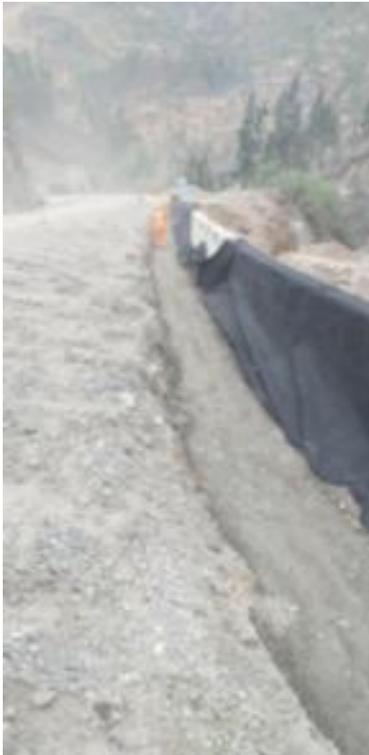
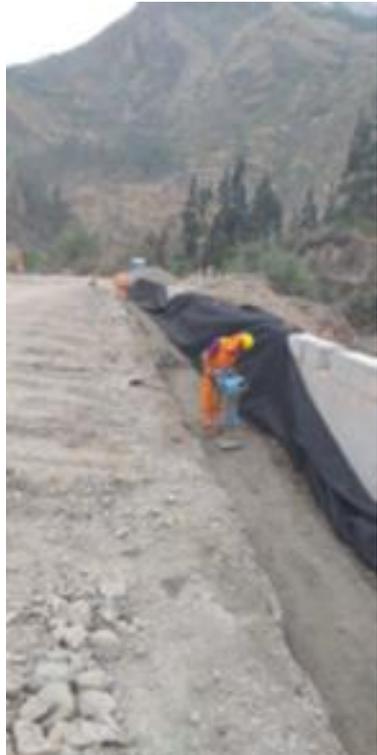
**Actividades:**  
PROGRESIVA KM. 228+944 A KM. 228+999  
600.0 OBRAS DE ARETE Y DRENAJE  
605.A RELLENO PARA ESTRUCTURA

**CDescripcion** \_\_\_\_\_:  
En las progresivas km. 228+944 a km. 228+999 se realiza el relleno en zonas cercanas a los muros de contención construidos. Se utiliza un mini cargador, 2 vibro apisonador y herramientas menores, trabajan 1 capataz, 1 operador, 3 obreros.

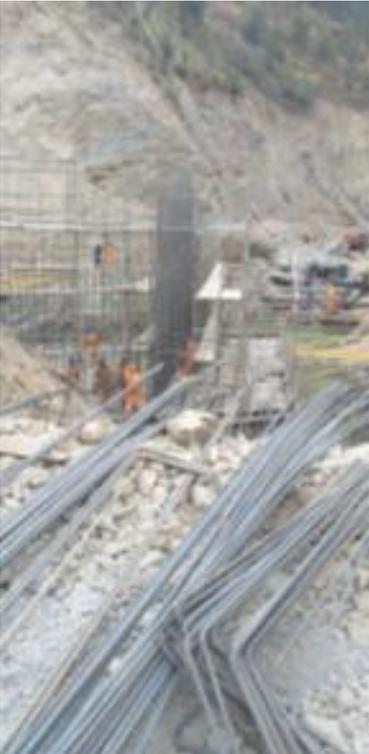
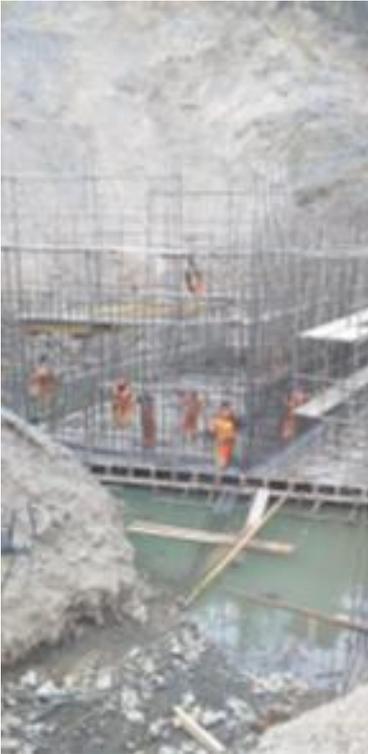
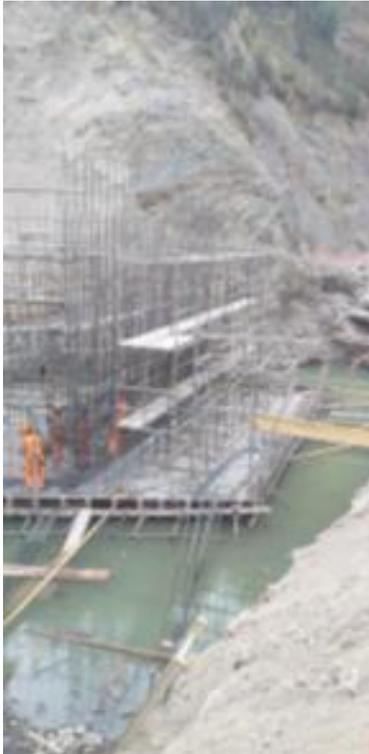
**Actividades:**  
PROGRESIVA KM. 229+965  
1400.0 PUENTE HUARIMARCA  
1400.3 ESTRIBOS  
615,A ACERO DE REFUERZO F'Y= 4200 KG/ cm2

**CDescripcion** \_\_\_\_\_ :  
En la progresiva Km. 229+965 se realiza la colocación del acero de refuerzo del estribo izquierdo del nuevo puente Huarimarca, Se utiliza una excavadora de oruga , para movilizar los materiales de acero de refuerzo y herramientas menores , Trabajan: 1 capataz, 1 operador, 12 obreros

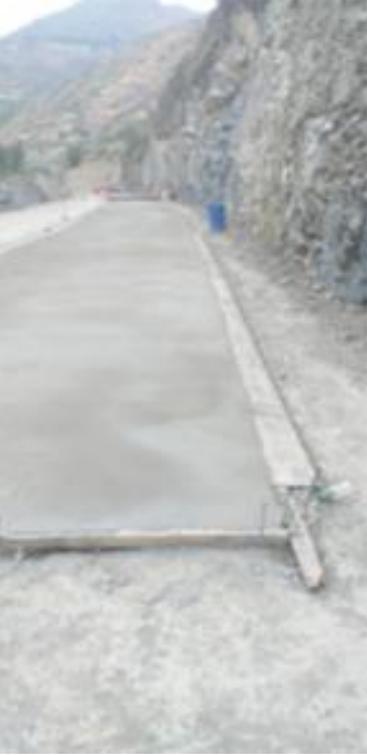
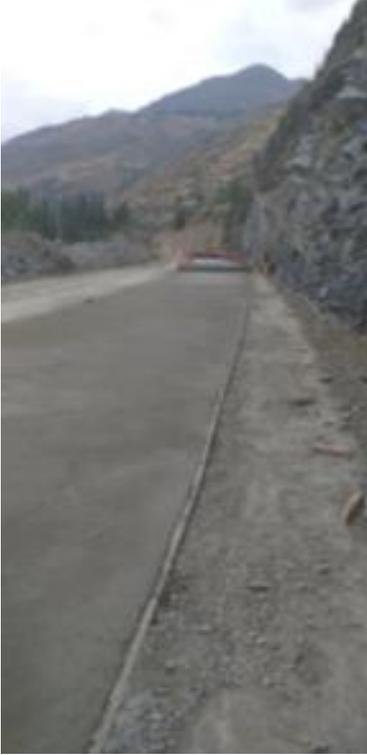
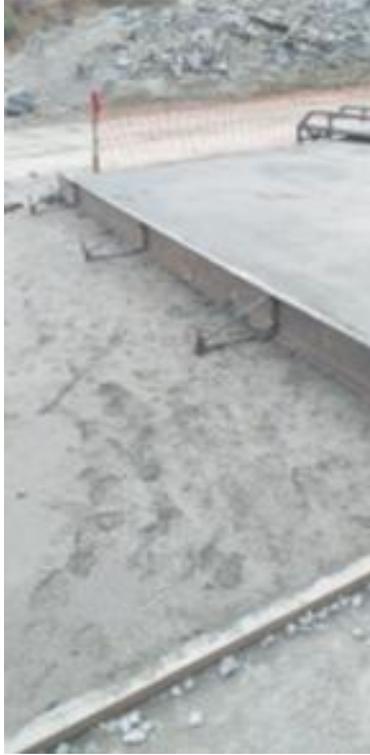
**Actividades:**  
PROGRESIVA KM. 224+600 a KM. 224+660 300.0 SUB BASE Y BASES 303.B BASE DE CONCRETO HIDRAULICO F'C= 85 KG/CM2

**CDescripcion\_\_\_\_\_:**  
En la progresiva KM. 224+600 a Km. 224+660 Se verifica el solado de concreto realizado el dia de ayer en lado izquierdo de la vía . Se utilizó equipo menor manual de pavimentación, 1 camion mixer y herramientas menores,.
