## BITACORA ELECTRÓNICA DE OBRA

| <b>Confirma Bitacora:</b><br>Si | <b>Nro Informe:</b><br>214 | <b>Fecha Informe:</b><br>14-08-2021 | <b>Nombre De La Obra:</b><br>Corredor vial Lima-Canta-Huayllay-Dv. Cochamarca-Emp. PE 3N Obras de Rehabilitación y Mejoramiento | <b>Personal Encargado:</b><br>M A N U E L J A V I E R FLORENCIO RADO |

SALDO DE OBRA INICIAL (OI): TRAMO 2: CANTA – HUAYLLAY DEL MEJORAMIENTO, REHABILITACIÓN Y CONSERVACIÓN POR NIVELES DE SERVICIO Y OPERACIÓN DEL CORREDOR VIAL, LIMA – CANTA – HUAYLLAY – DV. COCHAMARCA – EMP. PE 3N  
CONTRATISTA: CHINA ROAD AND BRIDGE CORPORATION SUCURSAL PERU (CONTRATO N° 103-2019-MTC/20)  
SUPERVISOR: CONSORCIO CESEL - CAL Y MAYOR (CONTRATO DE CONSULTORIA DE OBRA N° 077-2014-MTC/20)

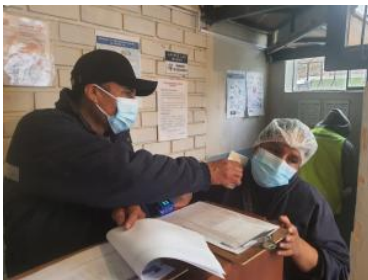
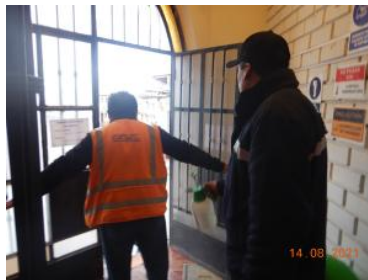
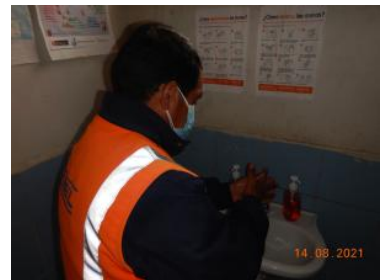
OBRA INICIAL (OI): TRAMO 2: CANTA - HUAYLLAY  
CONTROL DE RECURSOS E IMPLEMENTACIÓN DEL PLAN COVID -19 DE LA  
SUPERVISION DE OBRA CONSORCIO CESEL – CAL Y MAYOR

SE REALIZÓ LA VERIFICACIÓN DE RECURSOS Y LA IMPLEMENTACIÓN DEL PLAN COVID -19 DE LA SUPERVISION DE OBRA CONSORCIO CESEL – CAL Y MAYOR, DONDE SE CONSTATÓ EL CUMPLIMIENTO DE LAS MEDIDAS Y PROTOCOLOS SANITARIOS COMO DESINFECCION DE ROPA Y CALZADO, LAVADO Y SECADO DE MANOS, MEDICION Y CONTROL DE LA TEMPERATURA Y PULSO DEL PERSONAL.

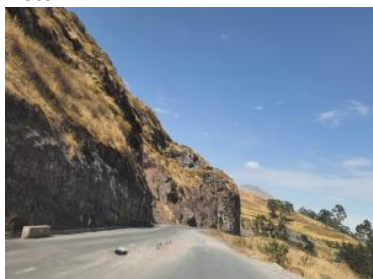
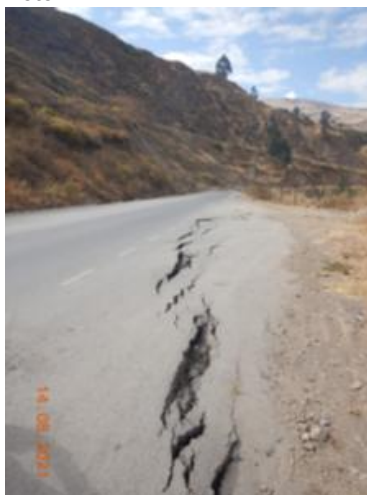
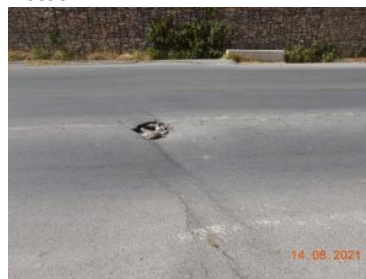
**Actividades:**OBRA INICIAL (OI): TRAMO 2: CANTA - HUAYLLAY  
SECTOR ENTRE LAS PROGRESIVAS DEL KM 0+000 AL KM 20+000  
TRABAJOS REALIZADOS POR EL ANTERIOR CONTRATISTA**CDescripcion\_\_\_\_\_:**

Se recomienda solicitar tanto a la empresa contratista como a la Supervisión el tratamiento para minimizar los riesgos de accidentes del tránsito vehicular por la causal de presencia de huecos y baches en el tramo del Km 25 al Km 35 y ocurrencia de derrumbes y deterioro del pavimento terminado por las denominadas fallas geológicas en el tramo del Km 0 al Km 20 del tramo Canta – Huayllay.

SE RECOMIENDA A LA ENTIDAD SOLICITAR CON PRIORIDAD TANTO A LA SUPERVISIÓN DE OBRA Y A LA EMPRESA CONTRATISTA CRBC PARA LA EVALUACIÓN DE PUNTOS CRITICOS DEL TRAMO DEL KM 0+000 AL KM 20+000 POR LA NECESIDAD DE MANTENER LA SEGURIDAD VIAL SOBRE LA INFRAESTRUCTURA YA EXISTENTE Y MANTENER LA TRANSITABILIDAD DE LA VIA, DADO QUE SE VIENEN GENERANDO DETERIORES DE LA PLATAFORMA DE CARPETA ASFALTICA POR LAS SUPUESTAS FALLAS GEOLOGICAS EN VARIOS SECTORES DEL TRAMO DEL KM 0+000 AL KM 20+000, TRABAJOS EJECUTADOS POR EL ANTERIOR CONTRATISTA CONSORCIO VIAL HUAYLLAY EN SU PERIODO DE CONTRATO DEL 2015 – 2017.

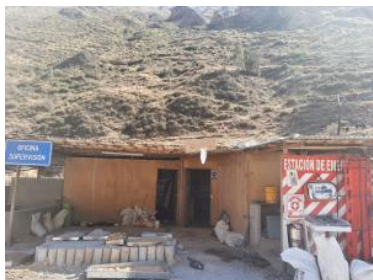
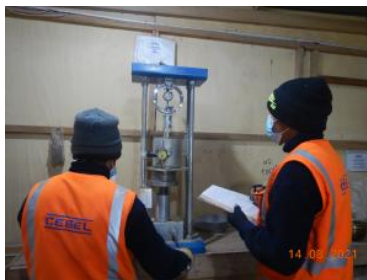
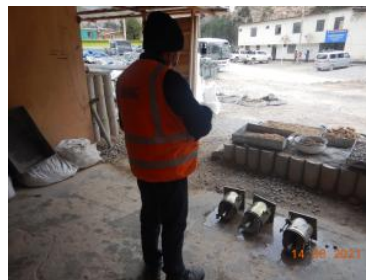
OBRA INICIAL (OI): TRAMO 2: CANTA - HUAYLLAY  
INSPECCIÓN DE ENSAYOS DE LABORATORIO DE LA SUPERVISION DE OBRA  
CONSORCIO CESEL – CAL Y MAYOR

SE REALIZÓ LA INSPECCION DE ENSAYOS DE LABORATORIO DEL SUPERVISOR REALIZADOS EN SU LABORATORIO PARA EL CONTROL DE LOS TRABAJOS DE LA EJECUCION DE OBRAS, DONDE SE CONSTATÓ LA EJECUCION DE DICHAS ACTIVIDADES PARA LA CARACTERIZACION DE LOS MATERIALES PARA LA OBRA Y EVALUACIÓN DE MATERIALES DE LOS ACOPIOS.

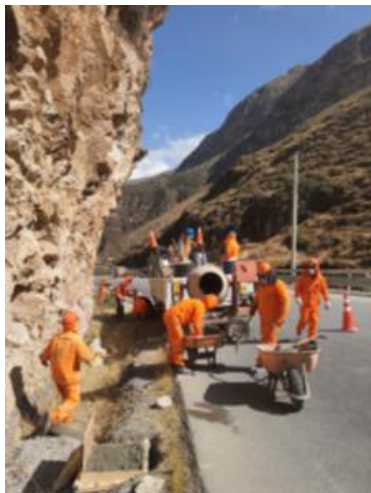
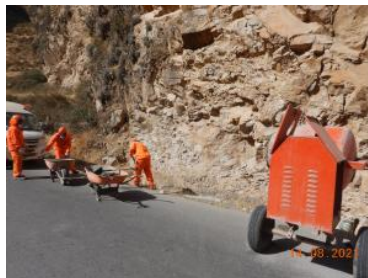
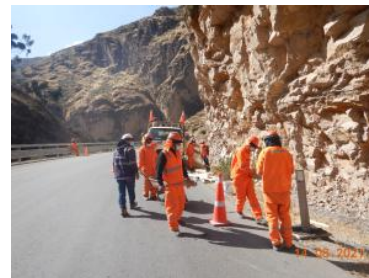
OBRA INICIAL (OI): TRAMO 2: CANTA - HUAYLLAY  
SECTOR ENTRE LAS PROGRESIVAS DEL KM 20+060  
POSTE DELINEADOR

SE CONSTATÓ LA EJECUCIÓN DE TRABAJOS Y ACTIVIDADES PARA LA INSTALACION DE POSTES DELINEADORES LOCALIZADO ENTRE LAS PROGRESIVAS DEL KM 20+060, CON LA PARTICIPACION DE SIETE TRABAJADORES, UTILIZACIÓN DE HERRAMIENTAS, MATERIALES, UN EQUIPO PARA MEZCLA DE CONCRETO, UN CAMION BARANDA, UN RESPONSABLE Y UN VIGIA.

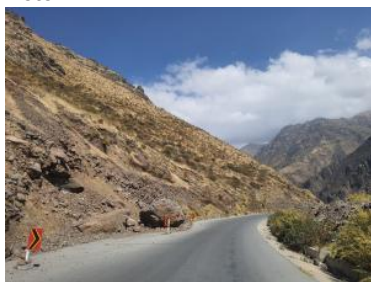
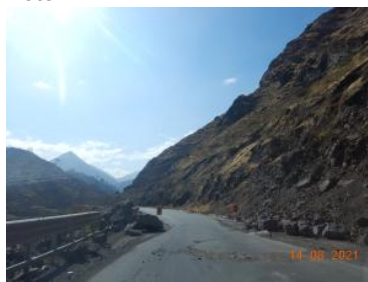
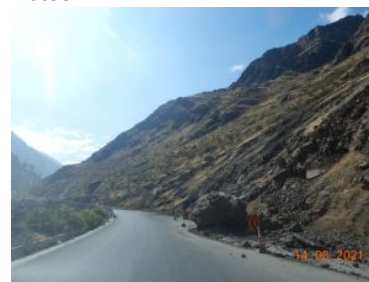
OBRA INICIAL (OI): TRAMO 2: CANTA - HUAYLLAY  
SECTOR ENTRE LAS PROGRESIVAS DEL KM 0+000 AL KM 20+000  
RIESGO DE CAIDAS DE ROCAS Y DERRUMBES

SE RECOMIENDA A LA ADMINISTRACIÓN DE CONTRATO DE OBRA, SOLICITAR TANTO A LA EMPRESA CONTRATISTA COMO A LA EMPRESA SUPERVISORA INFORMAR EL ESTADO SITUACIONAL DEL TRAMO DEL KM 0+000 AL KM 20+000 POR LA NECESIDAD DE MANTENER LA SEGURIDAD VIAL Y LA DURABILIDAD DE LA INFRAESTRUCTURA YA EXISTENTE (CUNETAS, CARPETA ASFALTICA), DADO QUE SE VIENEN GENERANDO DERRUMBES CON EL RIESGO DE CAIDAS DE ROCAS EN VARIOS SECTORES DEL TRAMO DEL KM 0+000 AL KM 20+000.

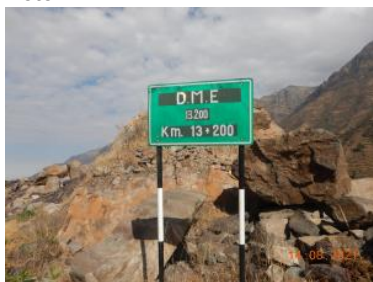
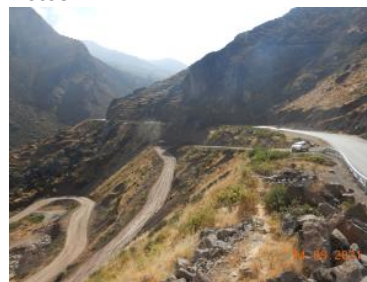
OBRA INICIAL (OI): TRAMO 2: CANTA – HUAYLLAY  
DME ENTRE LAS PROGRESIVA DEL KM 13+200

Se recomienda reiterar al Gobierno Regional de Lima el Estado Situacional de su proyecto que interfiere con el área proyectada para su uso como Depósito de Material Excedente DME localizada en la progresiva del Km 13-200 del tramo Canta – Huayllay.

SE RECOMIENDA A LA ADMINISTRACIÓN DEL CONTRATO DE OBRA PRIORIZAR LA REITERACIÓN AL GOBIERNO REGIONAL DE LIMA POR EL ASUNTO DE INTERFERENCIA DE SUS PROYECTOS EN EL SECTOR DEL KM 13+200 QUE FORMA PARTE DE UN DME Y QUE FUE DESTINADO OPORTUNAMENTE PARA SU USO PARA LA CARRETERA CANTA – HUAYLLAY. SE NECESITA LA RESPUESTA DE LA ENTIDAD REGIONAL PARA NO TENER IMPEDIMENTOS DEL USO DEL DME KM 13+200 PARA LA EJECUCIÓN DE LA OBRA DE LA CARRETERA CANTA-HUAYLLAY.

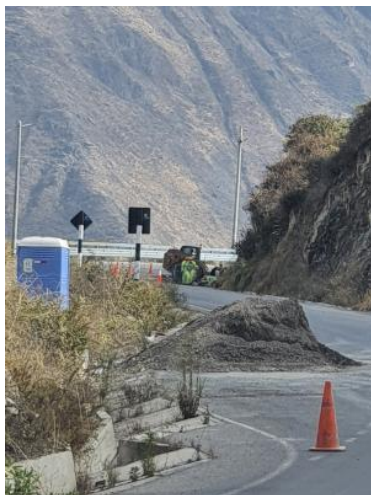
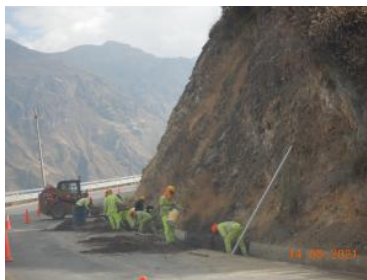
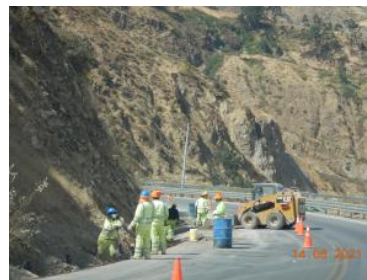
OBRA INICIAL (OI): TRAMO 2: CANTA - HUAYLLAY  
SECTOR ENTRE LAS PROGRESIVAS DEL KM 2+600  
DEMOLICION DE ESTRUCTURAS

SE CONSTATÓ LA EJECUCIÓN DE TRABAJOS Y ACTIVIDADES DE DEMOLICIÓN DE ESTRUCTURAS LOCALIZADO ENTRE LAS PROGRESIVAS DEL KM 2+600, CON LA PARTICIPACION DE SEIS TRABAJADORES, UTILIZACIÓN DE HERRAMIENTAS, UN EQUIPO BOBCAT CON SU OPERADOR Y DOS VIGIAS.
