BITACORA ELECTRÓNICA DE OBRA

Confirma Bitacora: Si	Nro Informe: 037	Fecha Informe: 14-08-2021	Nombre De La Obra: REHABILITACION Y MEJORAMIENTO DE LA CARRETERA: PATAHUASI - YAURI - SICUANI TRAMO COLPAHUAYCO-LANGUI	Personal Encargado: SANDY DEISSY PRADO ALLENDE
---------------------------------	----------------------------	-------------------------------------	--	--

NÚMERO DE INFORME N° 037 OBRA: REHABILITACIÓN Y MEJORAMIENTO DE LA CARRETERA PATAHUASI-YAURI-SICUANI, TRAMO: COLPAHUAYCO-LANGUI.
CONTRATISTA: CONSORCIO VIAL WARI CONFORMADO POR IPESA HYDRO S. A y JC CONTRATISTAS GENERALES EIRL.
SUPERVISOR: TEC-CUATRO S.A - SUCURSAL DEL PERÚ

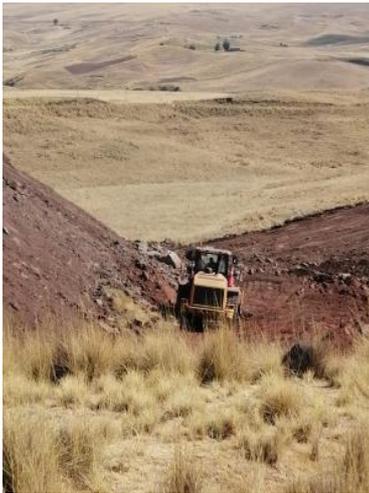
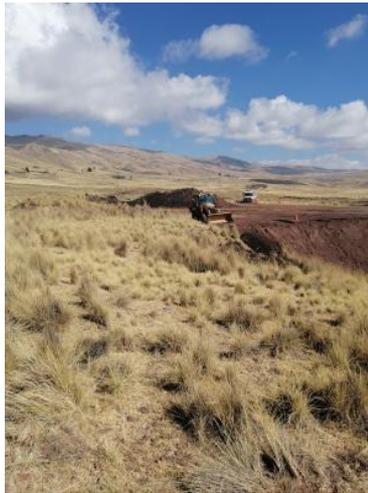
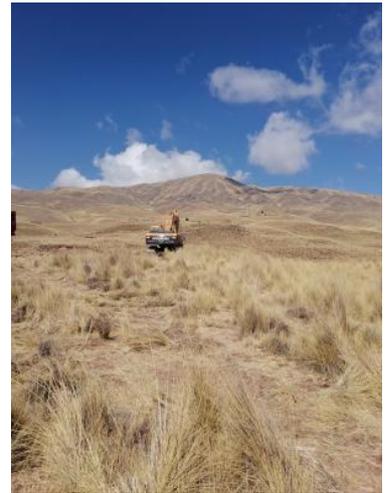
Actividades:
MOVIMIENTO DE TIERRAS
PROGRESIVA KM 22+950

CDescripcion_____:
MO: 03 OPERARIOS, 01 PERSONAL DE PISO
EM: 01 EXCAVADORA SOBRE ORUGA, 01 RETROEXCAVADORA, 01 CARGADOR FRONTAL SOBRE RUEDAS.
SE CONTINUA CON LOS TRABAJOS DE MOVIMIENTO DE TIERRAS EN LAS ÁREAS AUXILIARES, CONFORMACION DEL DME.

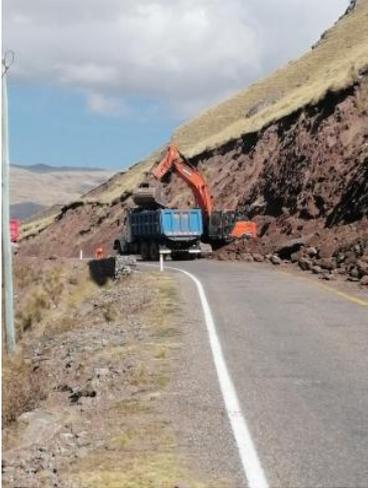
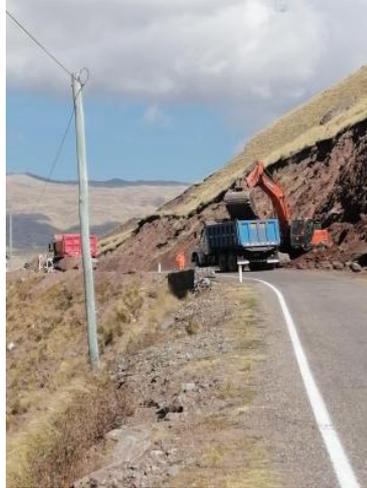
MOVIMIENTO DE TIERRAS
PROGRESIVA KM 27+100

MO: 05 OPERARIOS, 01 RESPONSABLE DE SEGURIDAD EN OBRA, 02 PERSONAL DE PISO, 02 VIGIAS,
EM: 01 EXCAVADORA SOBRE ORUGA, 04 VOLQUETES.
SE CONTINÚAN CON LOS TRABAJOS DE CORTE DE TALUD.

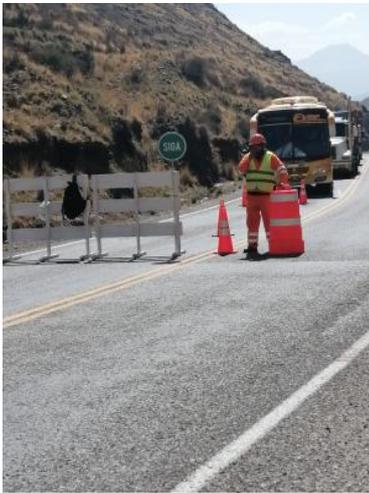
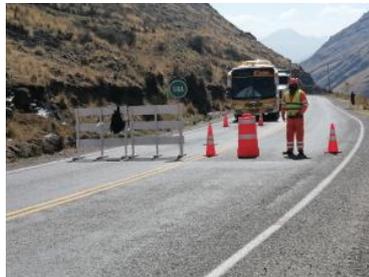
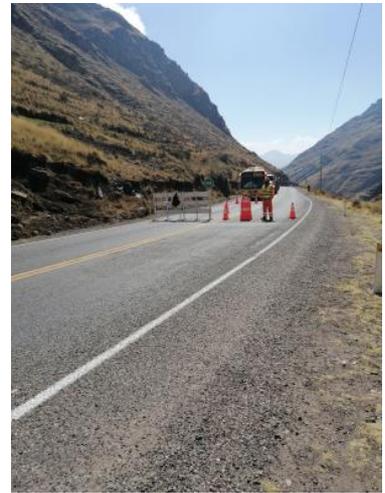
MANTENIMIENTO DE TRANSITO TEMPORAL Y SEGURIDAD VIAL

SE CONTINUA CON LOS TRABAJOS DE TRANSITO TEMPORAL Y SEGURIDAD VIAL.

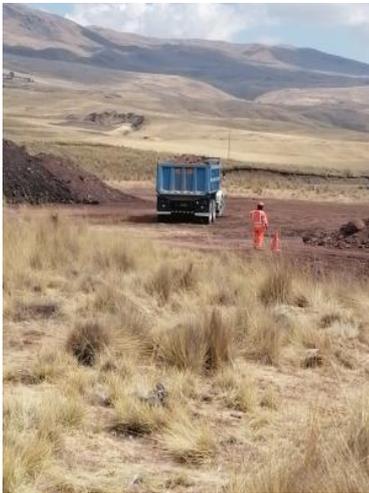
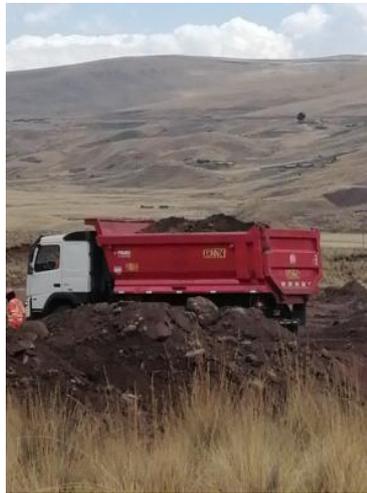
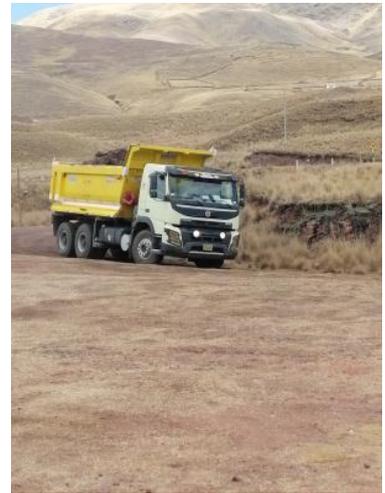
TRANSPORTE DE MATERIAL EXCEDENTE
PROGRESIVA KM 27+100 AL KM 22+950 (DME)

MO: 04 OPERARIOS

EM: 04 VOLQUETES

TRANSPORTE DE MATERIAL EXCEDENTE HACIA EL DME.

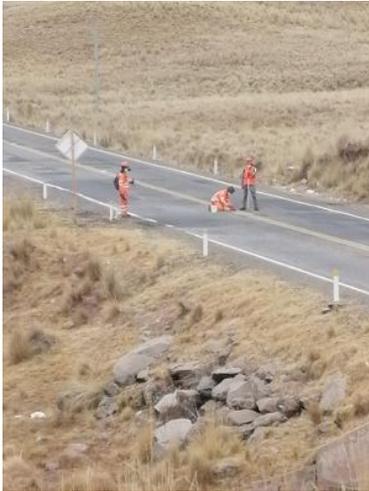
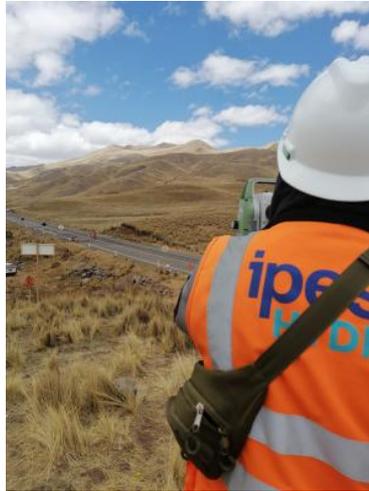
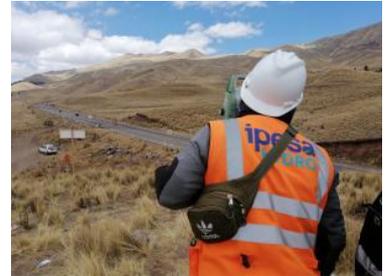
Actividades:
TRAZO Y REPLANTEO
PROGRESIVA KM 22+000 AL KM 23+000

CDescripcion_____:
MO: 01 TOPOGRAFO, 03 AYUDANTES DE TOPOGRAFÍA, 02 VIGÍAS
EQ: 01 ESTACIÓN TOTAL, 01 PRISMA
SE REALIZA LOS TRABAJOS DE TRAZO DE EJE DE VÍA

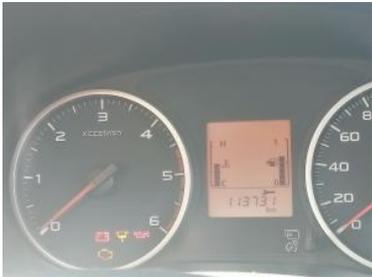
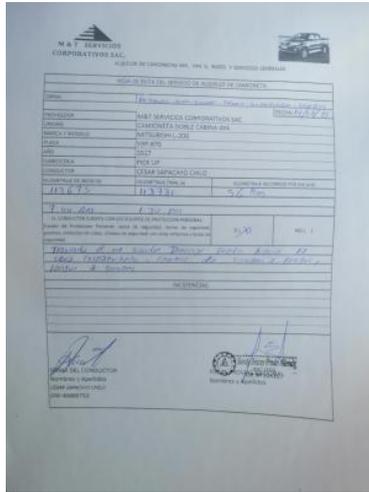
Actividades:
CONTROL DE KILOMETRAJE

CDescripcion_____:
CONTROL DE KILOMETRAJE DEL VEHICULO PARA TRABAJOS DE MONITOREO
