BITACORA ELECTRÓNICA DE OBRA

Confirma Bitacora: Si
Nro Informe: 182
Fecha Informe: 13-08-2021
Nombre De La Obra: Carretera Oyon - Ambo, Tramo I: Oyon - Desvío Cerro de Pasco
Personal Encargado: LUZMILA GUERRA MOTTA

MEJORAMIENTO DE LA CARRETERA OYON - AMBO TRAMO 1: OYON DV. CERRO DE PASCO

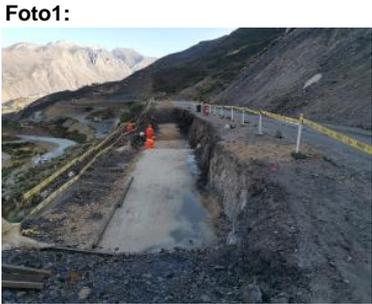
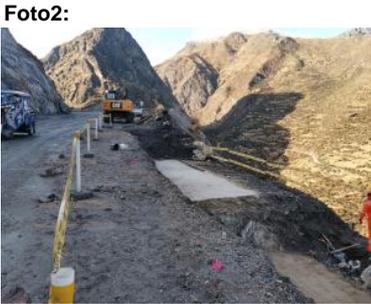
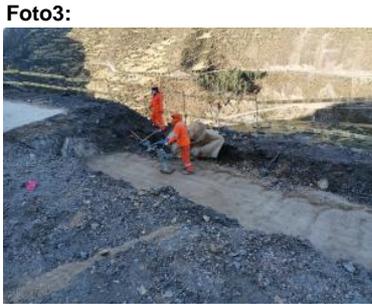
Progresiva: Km 140+064 al km 140+099

CDescripcion _____:
Personal aproximado verificado en campo: 1 Capataz, 1 Operario, 2 Oficial y 2 Vigía
Equipos aproximados verificados en campo: 2 Vibro pisón
Actividades verificadas por personal Profesional, Técnico y Auxiliar del CVA y personal Técnico y Auxiliar del CSO. Se sugiere el control adecuado de los procesos constructivos por parte del CSO, a fin de garantizar la calidad y durabilidad de la obra. Así como el cumplimiento de los protocolos de seguridad y salud en el trabajo para la actividad y la adecuada disposición de residuos a fin de su posterior transporte, de forma tal, de evitar riesgos de incidentes y/o accidentes en obra y/o posibles afectaciones Medio Ambientales.

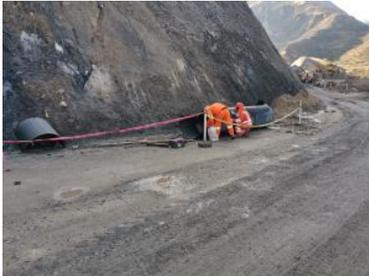
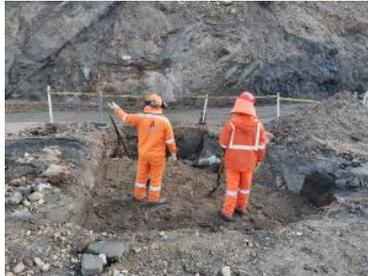
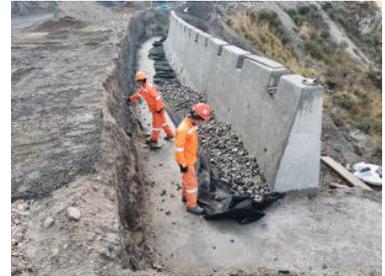
Progresiva: km 140+475 al km 140+505

Personal aproximado verificado en campo: 1 Capataz, 1 Operario, 1 Oficial, 3 Ayudante y 2 Vigía

Equipos aproximados verificados en campo: 1 Mini cargador con operador, además de equipos menores como 3 vibro pisón.

Actividades verificadas por personal Profesional, Técnico y Auxiliar del CVA y personal Técnico y Auxiliar del CSO. Se sugiere el control adecuado de los procesos constructivos por parte del CSO, a fin de garantizar la calidad y durabilidad de la obra. Así como el cumplimiento de los protocolos de seguridad y salud en el trabajo y la adecuada disposición de residuos a fin de su posterior transporte, de forma tal de evitar riesgos de incidentes y/o accidentes en obra y/o posible afectación medio Ambiental.

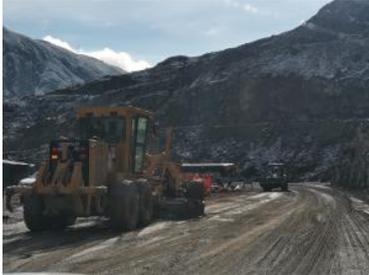
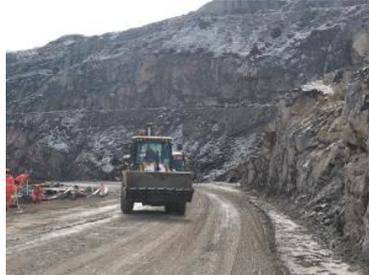
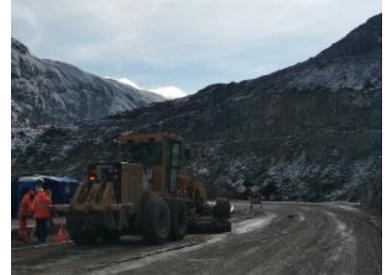
Progresiva: km 151+000 al km 151+500

Se aprecia aparente saturación del terreno por lluvias.

Actividades verificadas por personal Profesional, Técnico y Auxiliar del CVA y personal Técnico y Auxiliar del CSO. Se sugiere el control adecuado de los procesos constructivos por parte del CSO, a fin de garantizar la calidad y durabilidad de la obra. Así como el cumplimiento de los protocolos de seguridad y salud en el trabajo y la adecuada disposición de residuos a fin de su posterior transporte, de forma tal de evitar riesgos de incidentes y/o accidentes en obra y/o posible afectación medio Ambiental.

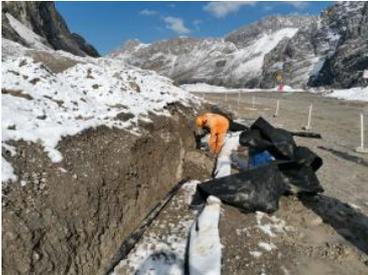
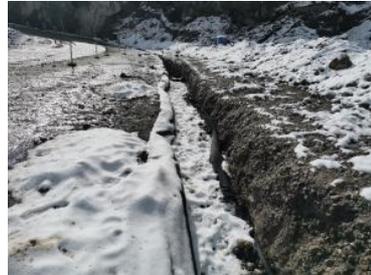
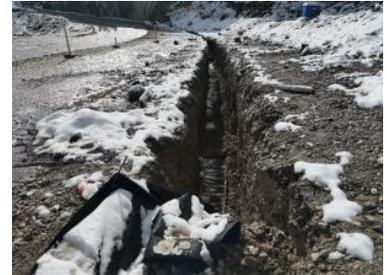
Progresiva: km 154+825 al km 155+015

Personal aproximado verificado en campo: 1 Capataz, 1 Operario, 2 Ayudante y 2 Vigía
Equipos aproximados verificados en campo: 1 retro excavadora y 1 Minicargador con
sus respectivos operadores.

Actividades verificadas por personal Profesional, Técnico y Auxiliar del CVA y personal
Técnico y Auxiliar del CSO. Se sugiere el control adecuado de los procesos
constructivos por parte del CSO, a fin de garantizar la calidad y durabilidad de la obra.
Así como el cumplimiento de los protocolos de seguridad y salud en el trabajo y la
adecuada disposición de residuos a fin de su posterior transporte, de forma tal de evitar
riesgos de incidentes y/o accidentes en obra y/o posible afectación medio Ambiental,
PRESENCIA DE NEVADA EN EL ÁREA DE TRABAJO, QUE DIFICULTARÍA Y
LIMITARÍA LAS ACTIVIDADES DE EJECUCIÓN DE OBRA PROGRAMADAS.

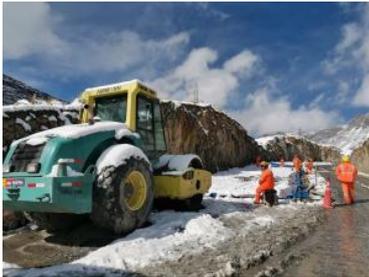
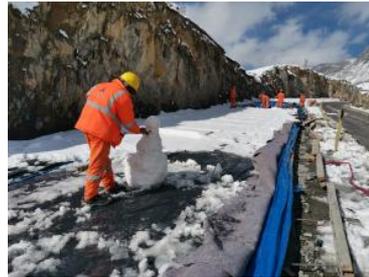
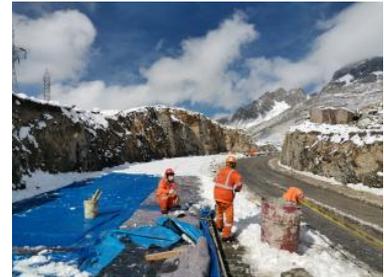
Progresiva: km 161+140 al km 161+250

PRESENCIA DE NEVADA EN EL ÁREA DE TRABAJO, QUE DIFICULTA Y LIMITA LAS ACTIVIDADES DE EJECUCIÓN DE OBRA PROGRAMADAS (Corte en Pavimentos).
