## BITACORA ELECTRÓNICA DE OBRA

Nro  
Inform  
e:  
053-  
2021

Fecha Informe:  
14-08-2021

Nombre De La Obra:  
REHABILITACION Y  
MEJORAMIENTO DE LA  
CARRETERA PALLASCA -  
M O L L E P A T A -  
MOLLEBAMBA - SANTIAGO  
DE CHUCO EMPALME RUTA  
NO 10, TRAMO SANTIAGO  
DE CHUCO - MOLLEPATA

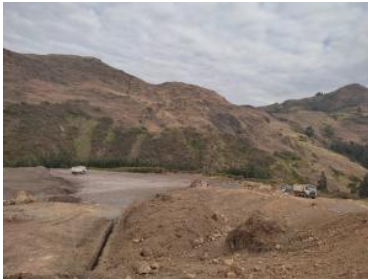
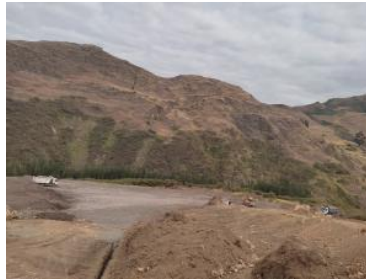
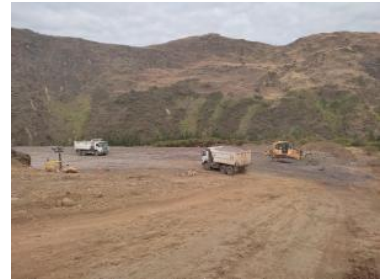
200. MOVIMIENTO DE TIERRA  
906.A ACONDICIONAMIENTO DE DESECHOS Y MATERIAL EXCEDENTE  
PROGRESIVA 12+300 DME 18

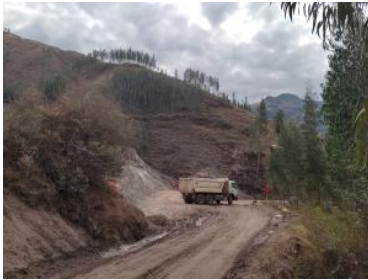
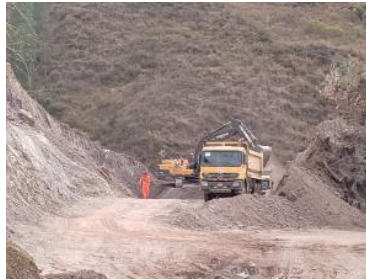
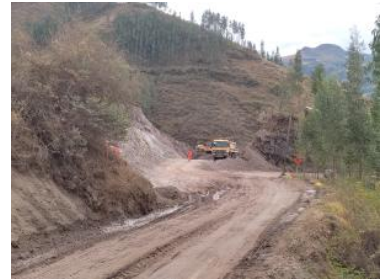
**PERÚ****Ministerio  
de Transportes  
y Comunicaciones****MINISTERIO DE TRANSPORTES Y COMUNICACIONES****Panel Fotográfico de la Bitacora de Obras****Personal Encargado:****VILCHEZ ESPINOZA  
JOHNATHAN ARTURO****Nivel:****No Aplica****Fecha De Fotografia:****14-08-2021****Actividades:****200. MOVIMIENTO DE TIERRA  
202.A EXCAVACIÓN DE MATERIAL SUELTO  
202.B EXCAVACIÓN EN ROCA SUELTA  
PROGRESIVA 10+400****CDescripcion\_\_\_\_\_:****Equipos****1 excavadora sobre orugas****13 volquete****Cuadrilla****1 Controlador****2 Ayudante vigía****Foto1:**

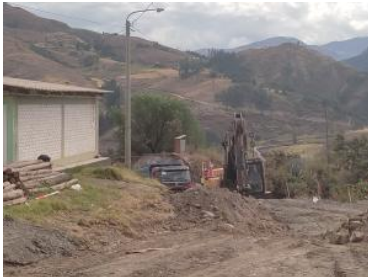
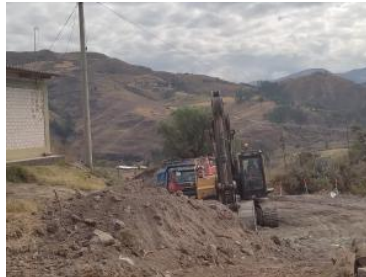
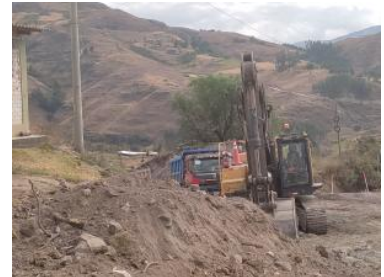
200. MOVIMIENTO DE TIERRA  
202.A EXCAVACIÓN DE MATERIAL SUELTO  
202.B EXCAVACIÓN EN ROCA SUELTA  
PROGRESIVA 8+250
